1 2 3 4 5 6 7 8 9									1 2 3 4 5 6 7 8 9									1 2 3 4 5 6 7 8 9																										
<b>COMUNE DI BERGAMO</b>																		<b>INVENTARIO DEI BENI CULTURALI E AMBIENTALI</b>																		<b>MONUMENTI</b>								
DENOMINAZIONE Edificio resid. con fronte fontana monum.																		EPOCA sec. XIII -XVI																		1 - VALORE ARCHITETTONICO								
LOCALITÀ Pignolo VIA Pignolo																		N. CIV.																		a) pessimo b) cattivo c) mediocre d) buono e) ottimo								
CATASTO Bergamo f.6; mp. 1173																		via Masone,34																		2 - NECESSITÀ DI RESTAURO								
PROPRIETÀ privata																		USO ATTUALE negozio,abitazione																		a) impossibile b) restauro integrale c) restauro interno o esterno d) restauri parziali e) ottime condizioni								
STRUTTURE VERTICALI			STRUTTURE ORIZZONTALI			COPERTURE			UMIDITÀ			GRADO

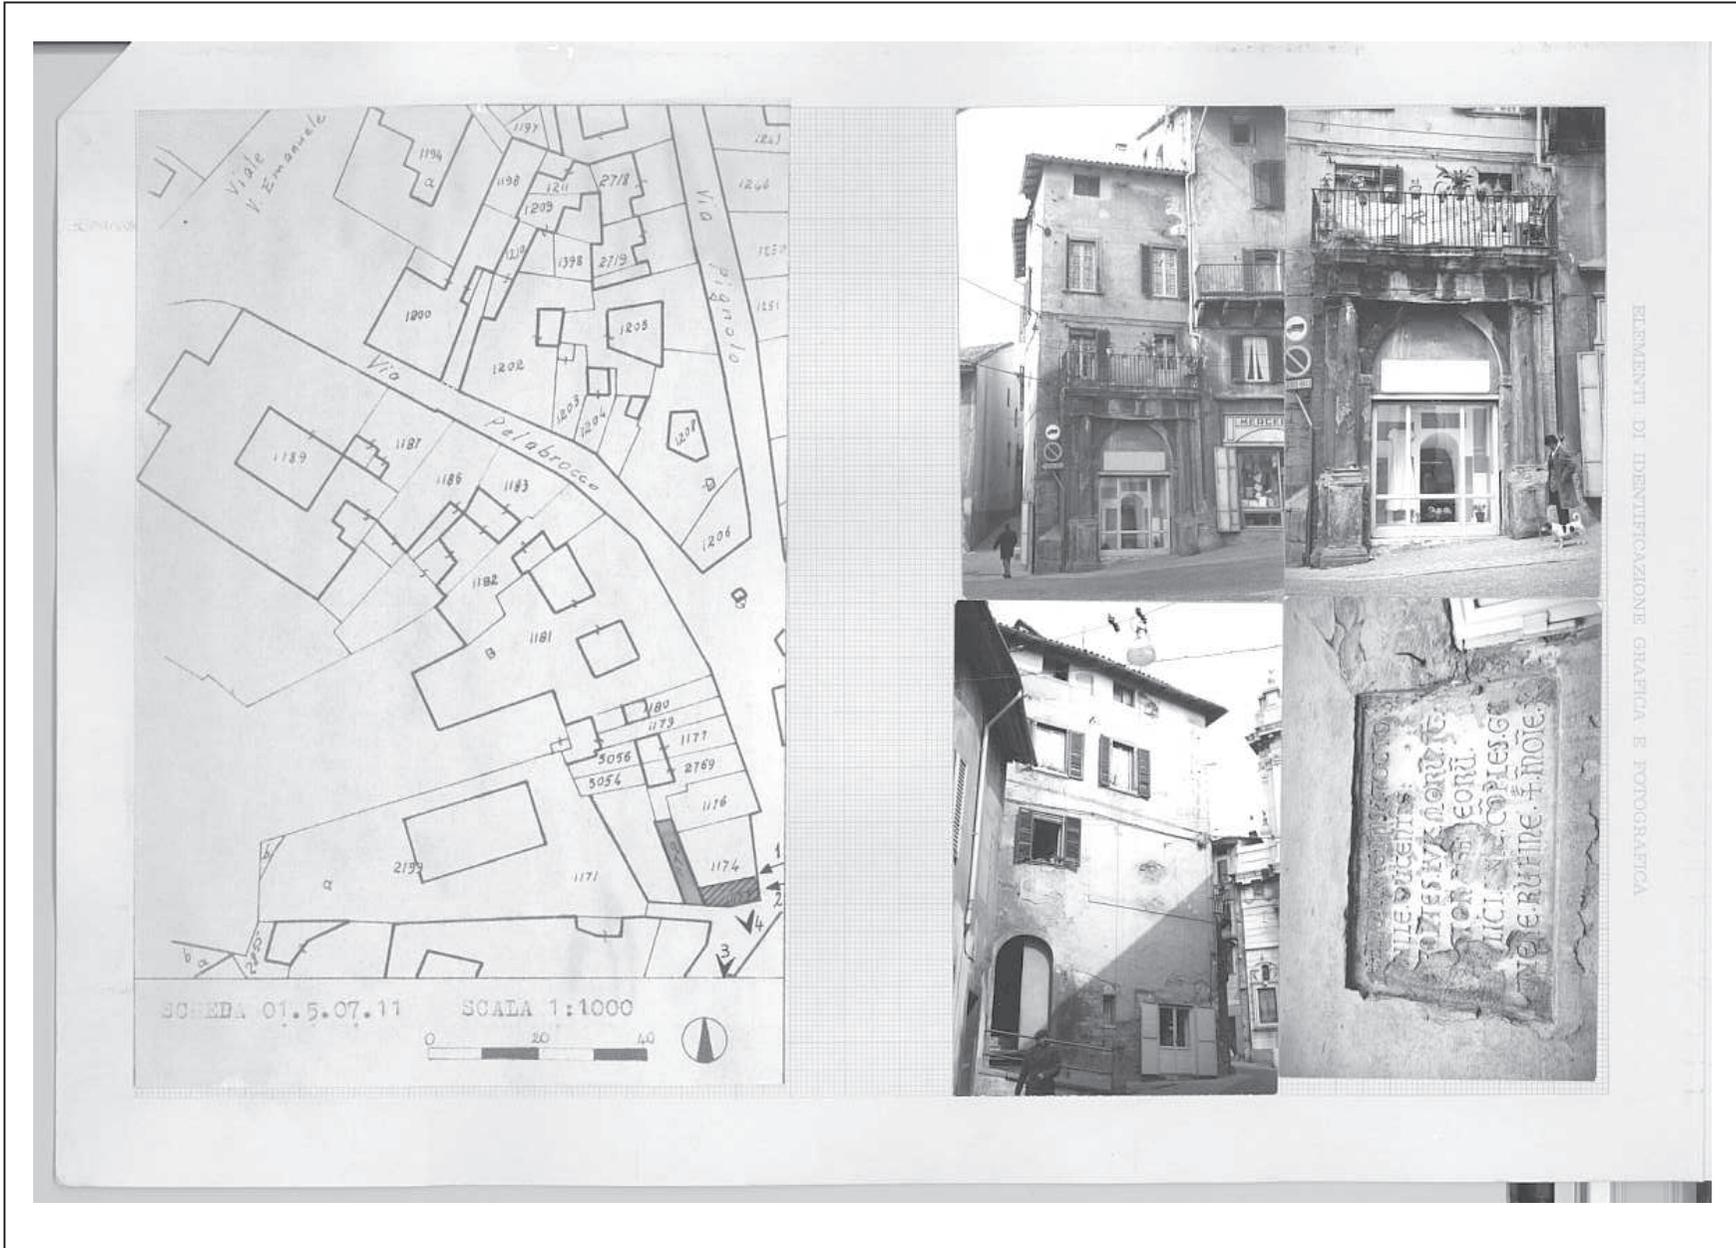
PROTEZIONE ESISTENTE P.R.G. n.a. art.1 -vincolo Soprin. 24/10/1912 della lapide																		medioevale																		piano terreno								
PROTEZIONE PROPOSTA																		fronti con lapide e fontana																		resto dell'edificio								
																																				spazi liberi								
																																				DESTINAZIONE DI PIANO								
DATI CRONOLOGICI																		DATI TIPOLOGICI																		STRUTTURE E MATERIALI								
Torre o casa torre medioevale con una lapide in caratteri gotici del 1258.																		Edificio in testata di cortina a pianta poligonale.																		Murature di pietra e mattoni,rivestite d'intonaco.								
Nel 1583 viene addossato verso via Pignolo il fronte monumentale di una fontana.																		Altezza di tre piani,più sottotetto.																		Al piano terreno su via Masone muratura di pietra a vista a corsi e conci abbastanza regolari.

Ampliamenti dell'edificio e rimaneggiamenti all'interno.																		Copertura a padiglione.																		Al piano terreno volta a botte.								
																		Su via Masone muratura medioevale in vista e lapide con caratteri gotici.																		Solai in legno.								
																																				Copertura con orditura in legno e mantto in coppi.								
PROPRIETARIO ATTUALE																		CARATTERISTICHE PARTICOLARI E CONTESTO																		PROPOSTE DI RESTAURO								
																		Finestre con contorni in arenaria.																		Restauro conservativo dell'esterno;con liberazione dall'intonaco delle antiche								
BIBLIOGRAFIA																		Su via Pignolo fronte della fontana cinquecentesca:un'arcata a tutto sesto tra due colonne su alto basamento e una ringhiera sovrastante.																		OSSERVAZIONI strutture in pietra.Risanamento interno.
