1									2									3																	
COMUNE DI BERGAMO																		INVENTARIO DEI BENI CULTURALI E AMBIENTALI									MONUMENTI								
DENOMINAZIONE Edificio residenziale												EPOGA sec. XIX?						1 - VALORE ARCHITETTONICO									NUMERO SCHEDA								
LOCALITÀ Pignolo VIA Masone												N. CIV. 26						a) pessimo b) cattivo c) mediocre d) buono e) ottimo									0 1 5 0 7 1 6								
CATASTO Bergamo f.6; mp. 1166												USO ATTUALE abitazione						2 - NECESSITÀ DI RESTAURO									GRADO								
PROPRIETÀ privata												STRUTTURE VERTICALI						STRUTTURE ORIZZONTALI						COPERTURE											
PROTEZIONE ESISTENTE P.R.G. n.a. art. 11																																			
PROTEZIONE PROPOSTA																																			
DATI CRONOLOGICI												DATI TIPOLOGICI						STRUTTURE E MATERIALI																	
Probabilmente del XIX secolo.												Edificio a testata di cortina a pianta rettangolare.						Murature di pietra e mattoni rivestite d'intonaco.

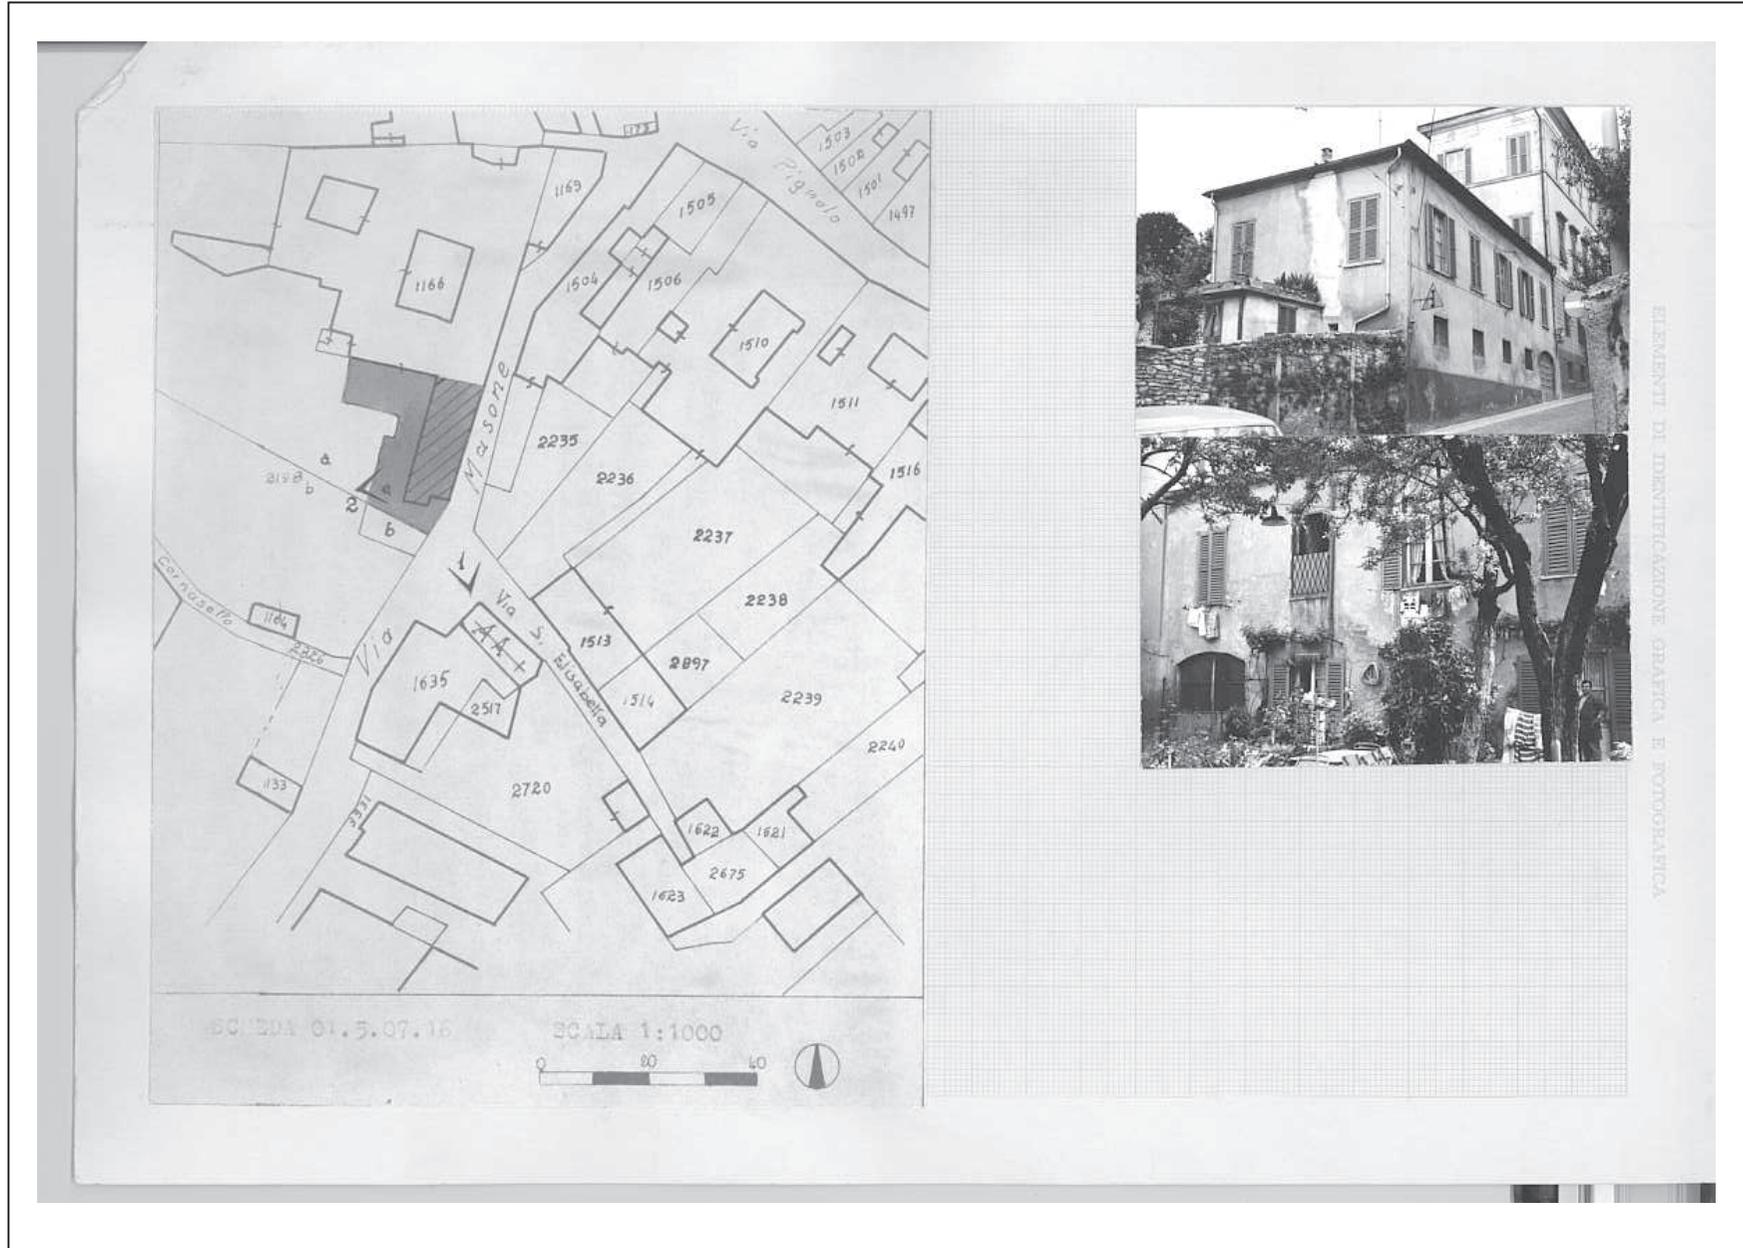
Piccola costruzione posteriormente addossata al lato libero a un piano con copertura a padiglione.												Altezza di due piani. Ingresso laterale con arco ribassato.						Solai in legno. Copertura con orditura in legno e manto in coppi.																	
												CARATTERISTICHE PARTICOLARI E CONTESTO						PROPOSTE DI RESTAURO																	
PROPRIETARIO ATTUALE												Orto retrostante.																							
BIBLIOGRAFIA																		OSSERVAZIONI																	
DOCUMENTI ANNESSI												negozi, attività artigianali, vetrine, insegne, ecc.						REDDATA DA A.Piantanida -febbraio 1973																	
NEG. 18.26a / 28.26																		REVISIONATA DA V.Zanella marzo 1973																	
																		VISTA DA
