1 2 3 4 5 6 7 8 9									1 2 3 4 5 6 7 8 9									1 2 3 4 5 6 7 8 9																																			
COMUNE DI BERGAMO																		INVENTARIO DEI BENI CULTURALI E AMBIENTALI																		MONUMENTI																	
DENOMINAZIONE Ex oratorio di S. Lupo																		EPOCA sec. XVIII									1 - VALORE ARCHITETTONICO									NUMERO SCHEDA																	
LOCALITÀ Pignolo VIA S. Tomaso																		N. CIV.									a) pessimo b) cattivo c) mediocre d) buono e) ottimo									0 1 5 0 8 0 1																	
CATASTO Bergamo f.6; mp. X																		PROPRIETÀ religiosa									USO ATTUALE deposito									2 - NECESSITÀ DI RESTAURO																	
STRUTTURE VERTICALI <input type="checkbox"/>																		STRUTTURE ORIZZONTALI <input type="checkbox"/>									COPERTURE <input type="checkbox"/>									UMIDITÀ <input type="checkbox"/>									a) impossibile b) restauro integrale c) restauro interno o esterno d) restauri parziali e) ottime condizioni

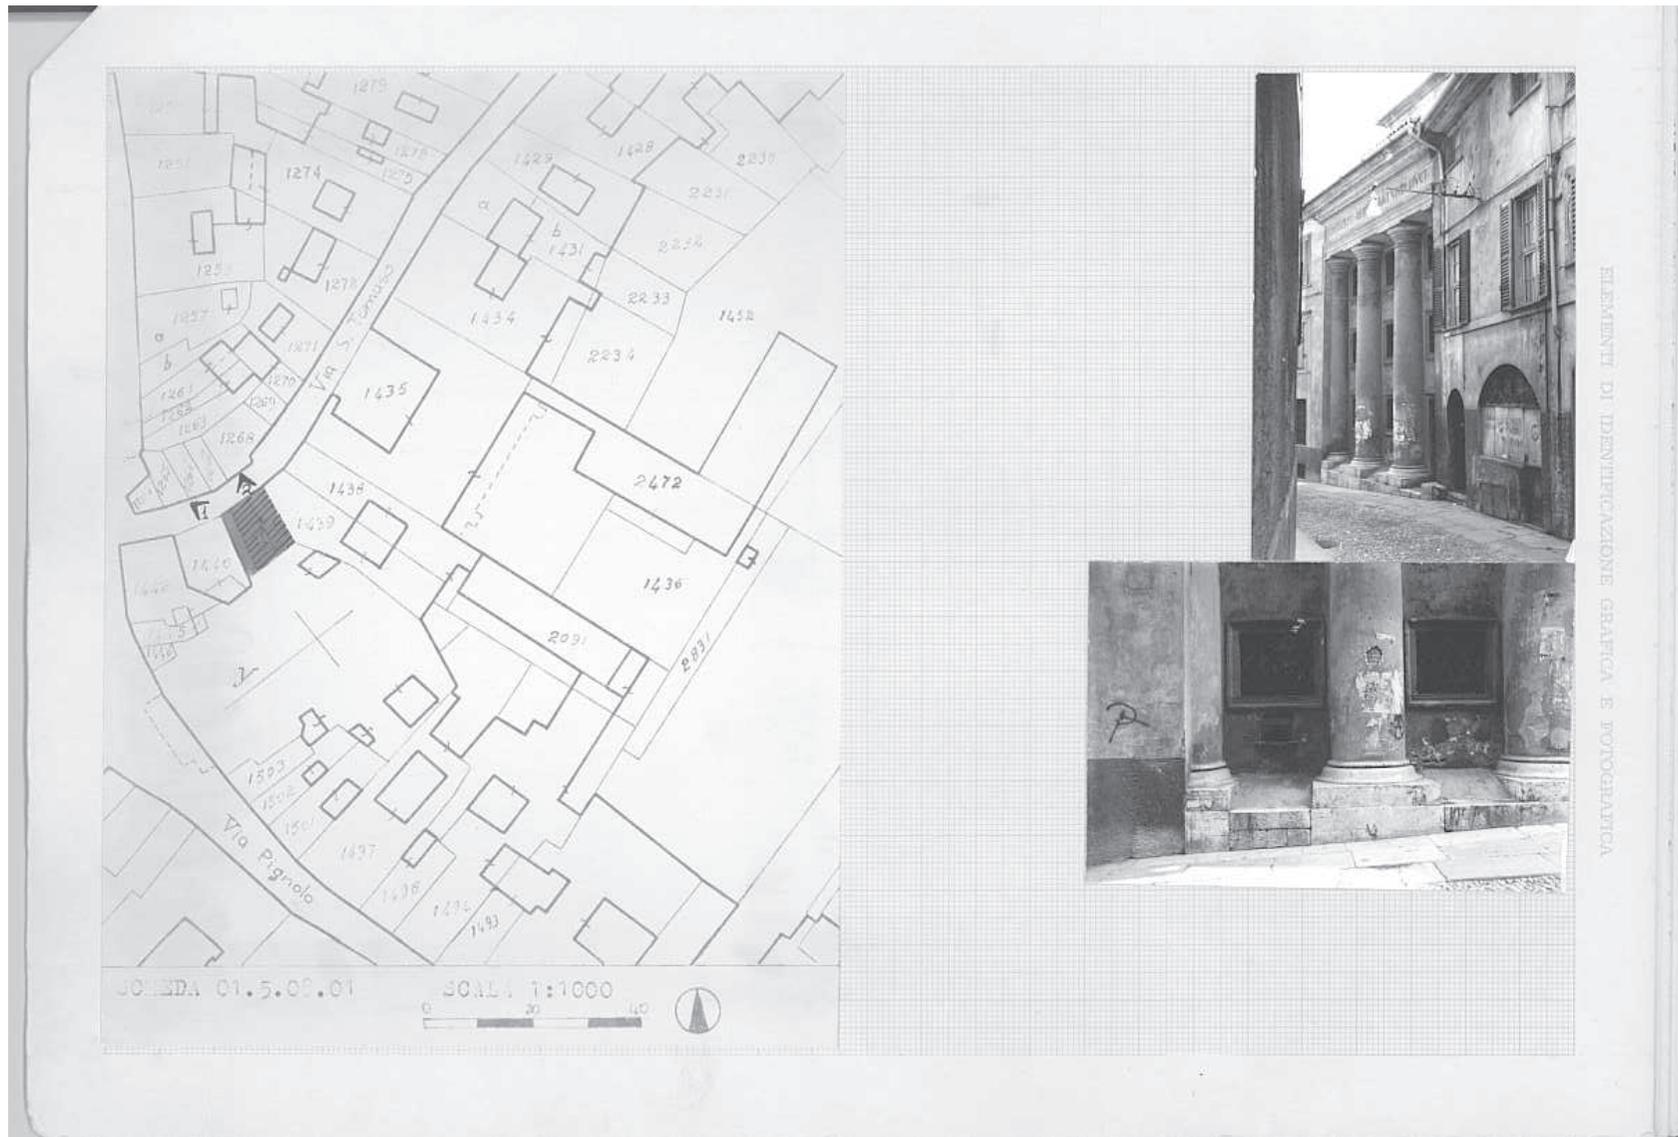
In origine era la chiesetta della congregazione dei nobili di Pignolo.																		CARATTERISTICHE PARTICOLARI E CONTESTO									PROPOSTE DI RESTAURO																										
PROPRIETARIO ATTUALE																		su strada con due semicolonne centrali e due quarti di colonna ai lati. Negli spazi liberi si sovrappongono tre aperture. Copertura a padiglione della parte centrale sopraelevata.									Urgente restauro conservativo.																										
BIBLIOGRAFIA L. ANGELINI, 1955, 15; TASSI 1797, 157; PELANDI, 1962, I, 179; GRASSI, 1966, 94; ZANELLA, 1971, 170.																		CARATTERISTICHE E CONTESTO									OSSERVAZIONI																										
DOCUMENTI ANNESSI																		Il corridoio che comunica con la sacrestia della chiesa di S. Alessandro della Croce ha sul fondo un'edicola barocca con crocefisso.									In grave stato di abbandono.																										
NEG. 17.36/a ; 143.10a																		REDATTA DA A. Piantanida									-marzo 1973
