1 2 3 4 5 6 7 8 9									1 2 3 4 5 6 7 8 9									1 2 3 4 5 6 7 8 9																										
<b>COMUNE DI BERGAMO</b>																		<b>INVENTARIO DEI BENI CULTURALI E AMBIENTALI</b>																		<b>MONUMENTI</b>								
DENOMINAZIONE Edificio residenziale																		EPOCA sec. XVII									1 - VALORE ARCHITETTONICO																	
LOCALITÀ Pignolo VIA S. Tomaso																		N. CIV. 3									a) pessimo b) cattivo c) mediocre d) buono e) ottimo																	
CATASTO Bergamo f.6; mp. 1440																											2 - NECESSITÀ DI RESTAURO																	
PROPRIETÀ religiosa																		USO ATTUALE negozio abitazione									a) impossibile b) restauro integrale c) restauro interno o esterno d) restauri parziali e) ottime condizioni																	
STRUTTURE VERTICALI						STRUTTURE ORIZZONTALI						COPERTURE						UMIDITÀ						NUMERO SCHEDA																				
																											0 1 5 0 8 0 3

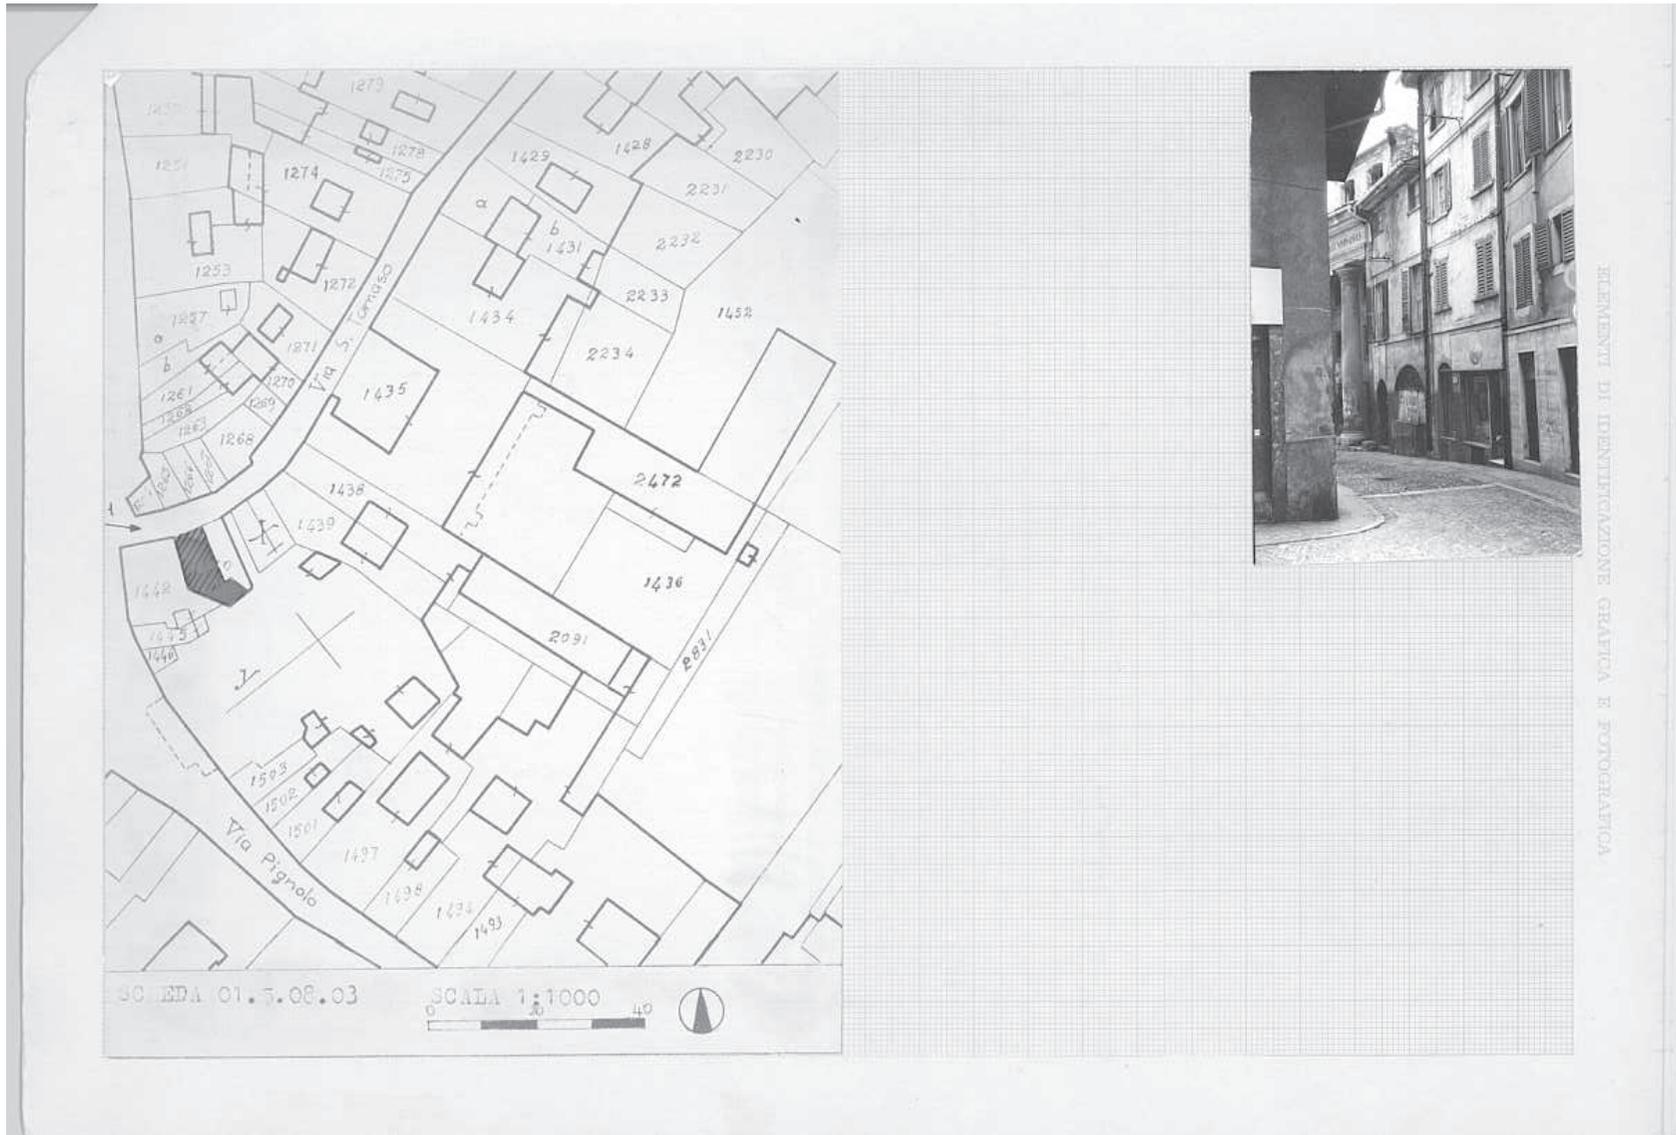
PROTEZIONE ESISTENTE P.R.G. n.a. art.11																											a b c d e																	
PROTEZIONE PROPOSTA fronte su strada																											GRADO																	
																		piano terreno									1 2																	
																		resto dell'edificio									1 2																	
																		spazi liberi									1 2																	
																		DESTINAZIONE DI PIANO									3																	
DATI CRONOLOGICI																		DATI TIPOLOGICI																		STRUTTURE E MATERIALI								
Probabilmente del XVII secolo.																		Edificio in cortina a pianta poligonale.																		Muratura di pietrame rivestita d'intonaco.								
Modifiche apportate agli inizi del XX secolo, interessanti anche l'edificio alla scheda 01.5.08.02.																		Altezza di quattro piani. Due aperture ad arco al piano terreno, quella più ampia resa rettilinea dall'insegna del negozio. Finestre con architrave e davanzale di arenaria. Zoccolo d'intonaco strollato. Copertura a due falde.																		Negozio con volta a botte ribassata. Solai di legno con porzioni in c.a. e laterizi. Copertura con orditura in legno e manto in coppi.

CARATTERISTICHE PARTICOLARI E CONTESTO																		PROPOSTE DI RESTAURO								
PROPRIETARIO ATTUALE																																				Ripristinare l'arco ribassato coperto dall'insegna del negozio.								
BIBLIOGRAFIA																																				OSSERVAZIONI								
DOCUMENTI ANNESSI																		negozi, attività artigianali, vetrina, insegna, ecc.																		REDAITTA DA A. Piantanida -marzo 1973								
NEG. 19.36a																		Saracinesca e insegna del negozio in contrasto con l'ambiente.																		REVISIONATA DA V. Zanella aprile 1973								
																																				VISTA DA								
1 2 3 4 5 6 7 8 9									1 2 3 4 5 6 7 8 9									1 2 3 4 5 6 7 8 9
