1									2									3																																																														
COMUNE DI BERGAMO																		INVENTARIO DEI BENI CULTURALI E AMBIENTALI									MONUMENTI																																																					
DENOMINAZIONE Edificio residenziale																		EPOCA sec. XVII									1. VALORE ARCHITETTONICO																																																					
LOCALITÀ Pignolo VIA S.Tomaso 1a-1; via Pignolo n. 89D-89B																		a) pessimo b) cattivo c) mediocre d) buono e) ottimo									NUMERO SCHEDA																																																					
CATASTO Bergamo f.6; mp. 1442																		2. NECESSITÀ DI RESTAURO									0 1 5 0 8 0 4																																																					
PROPRIETÀ privata USO ATTUALE negozi,abitazione																		a) impossibile b) restauro integrale c) restauro interno o esterno d) restauri parziali e) ottime condizioni									GRADO

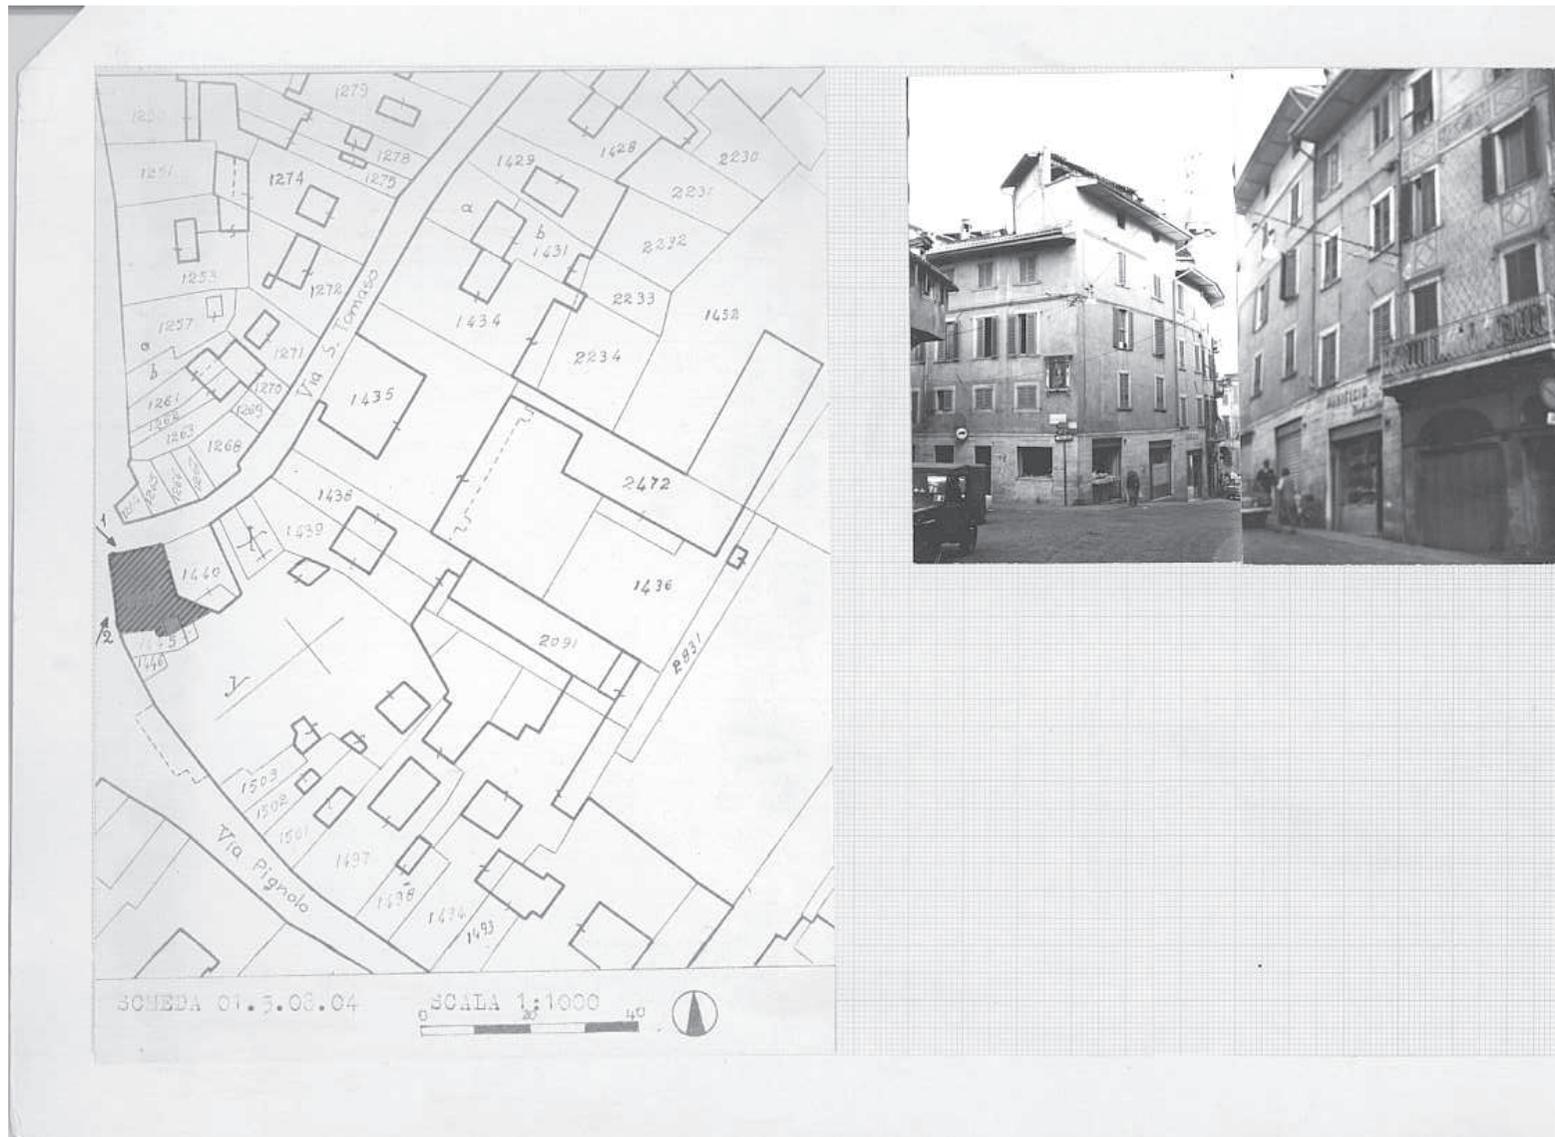
STRUTTURE VERTICALI						STRUTTURE ORIZZONTALI						COPERTURE						UMIDITÀ						a			b			c			d			e																																												
PROTEZIONE ESISTENTE P.R.G. n.a. art. 11																		piano terreno									1/2									3																																												
PROTEZIONE PROPOSTA fronti esterne																		resto dell'edificio									1/2																																																					
																		spazi liberi									1/2																																																					
																		DESTINAZIONE DI PIANO																																																														
DATI CRONOLOGICI																		DATI TIPOLOGICI																		STRUTTURE E MATERIALI																																												
Edificio di origine probabilmente secentesca.																		Edificio d'angolo fra due strade a pianta irregolare.																		Muratura di pietrame, rivestita di intonaco.

Parziali trasformazioni interne e posta in opera di zoccolo esterno di lastre di travertino nel 1964.																		Altezza di quattro piani e parzialmente di cinque su via Pignolo.																		Rivestimento su strada del piano terra in lastre di travertino.																																												
																		Cavedio con vano scala.																		Solai in legno.																																												
																		Copertura a più falde. Altana.																		Copertura con orditura in legno e manto in coppi.																																												
																																				Copertura del cavedio con lastre ondulate di materiale plastico trasparente.																																												
																		CARATTERISTICHE PARTICOLARI E CONTESTO																		PROPOSTE DI RESTAURO																																												
PROPRIETARIO ATTUALE																		Contorni delle finestre in arena-ria.

OSSERVAZIONI																																												
BIBLIOGRAFIA																																																																																
DOCUMENTI ANNESSI																		negozi, attività artigianali, vetrine, insegne, ecc.																		REDATTA DA A. Piantanida -marzo 1973																																												
NEG. 18.11a / 28.11																		Rivestimento e apertura sullo zoccolo in contrasto con l'ambiente.																		REVISIONATA DA V. Zanella aprile 1973																																												
																																				VISTA DA																																												
1									2									3									4									5									6									7									8									9
