1									2									3								
COMUNE DI BERGAMO									INVENTARIO DEI BENI CULTURALI E AMBIENTALI									MONUMENTI								
DENOMINAZIONE Chiesa di S. Alessandro della Croce									EPOCA sec. XVII-XX									1 - VALORE ARCHITETTONICO								
LOCALITÀ Pignolo VIA Pignolo									N. CIV.									a) pessimo b) cattivo c) mediocre d) buono e) ottimo								
CATASTO Bergamo f. 6; mp. Y																		2 - NECESSITÀ DI RESTAURO								
PROPRIETÀ religiosa									USO ATTUALE chiesa parrocchiale									a) impossibile b) restauro integrale c) restauro interno o esterno d) restauri parziali e) ottime condizioni								
STRUTTURE VERTICALI			STRUTTURE ORIZZONTALI			COPERTURE			UMIDITÀ			GRADO														
PROTEZIONE ESISTENTE P.R.G. n.a. art. 11 e 13									piano terreno									1 2								
PROTEZIONE PROPOSTA									resto dell'edificio									1 2								
									spazi liberi									1 2								
									DESTINAZIONE DI PIANO

1 2 3 4 5 6 7 8 9									1 2 3 4 5 6 7 8 9									1 2 3 4 5 6 7 8 9																																												
COMUNE DI BERGAMO																		INVENTARIO DEI BENI CULTURALI E AMBIENTALI																		MONUMENTI																										
DENOMINAZIONE C

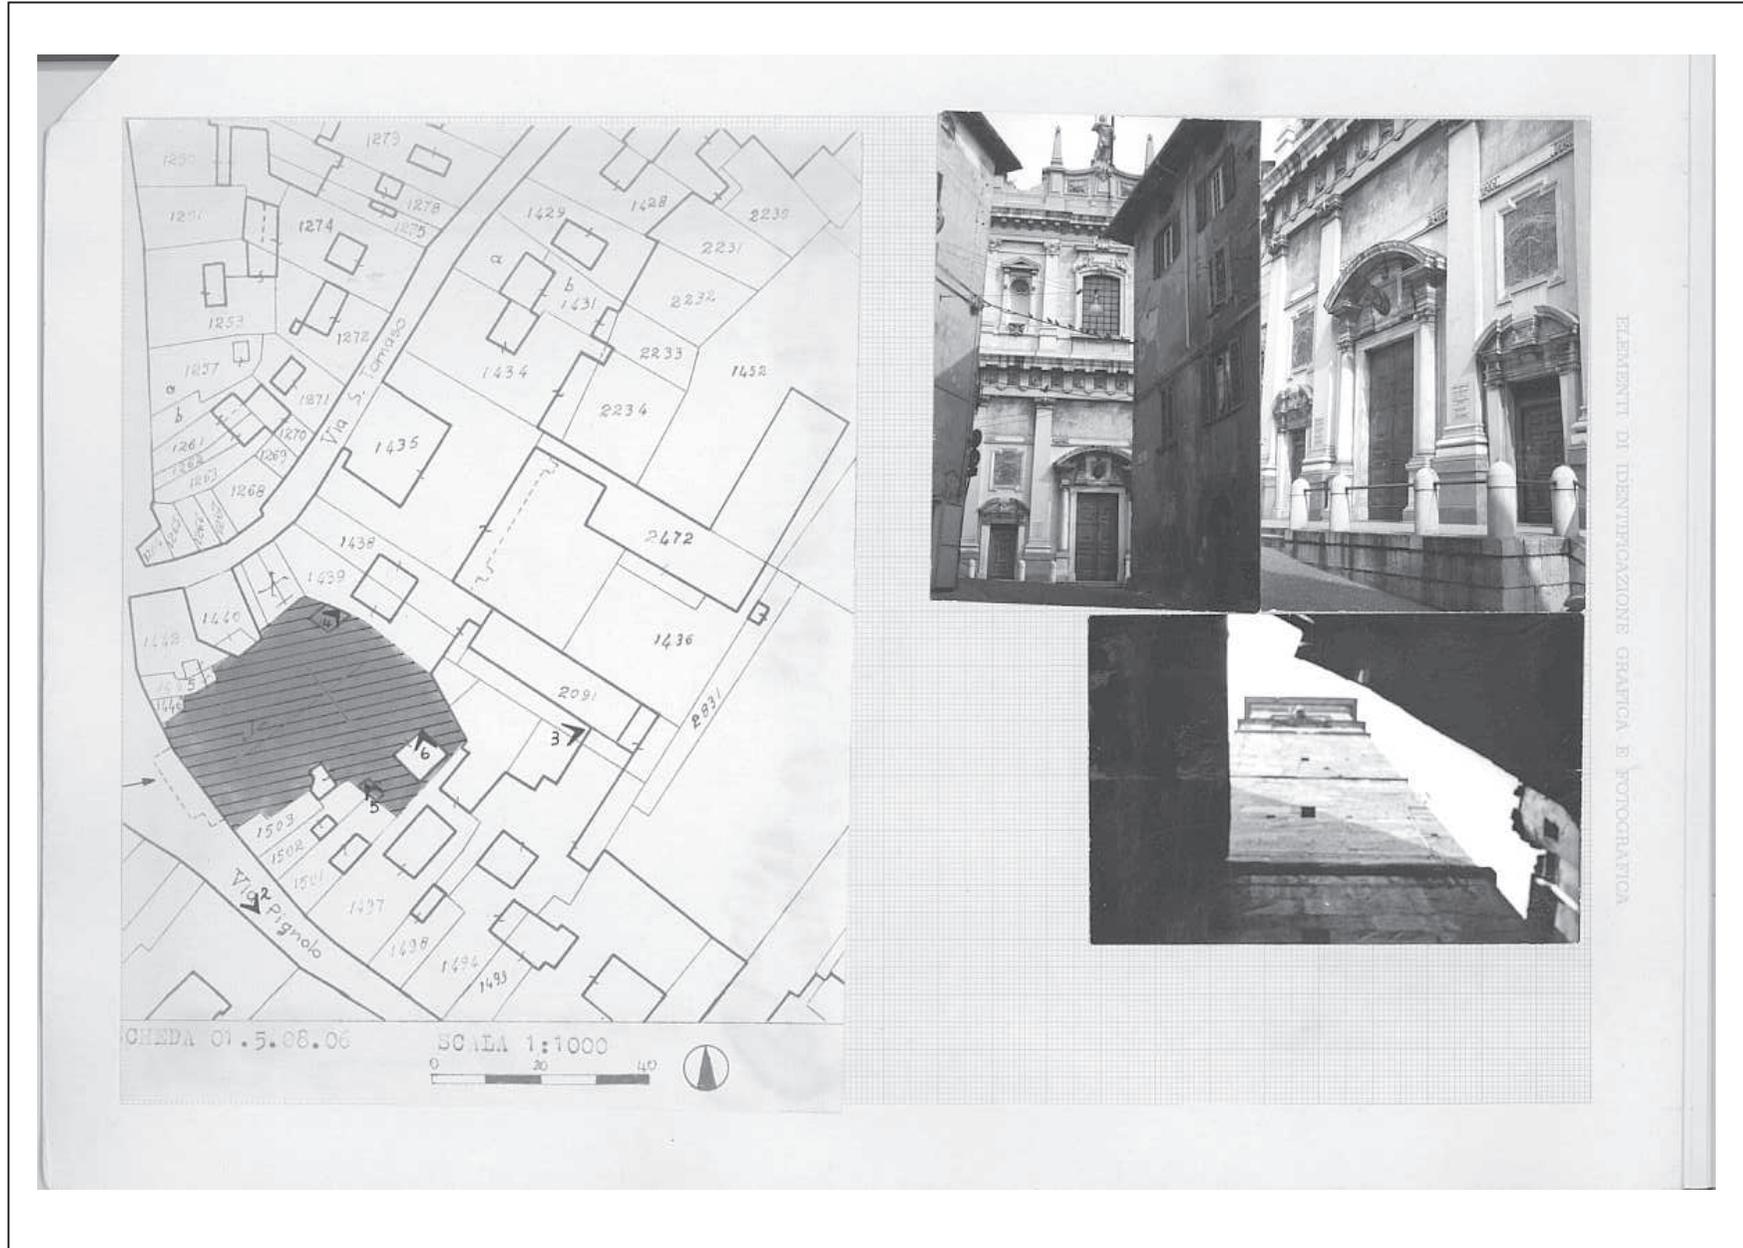
VISTA DA

DATI CRONOLOGICI									DATI TIPOLOGICI									STRUTTURE E MATERIALI								
Chiesa ricostruita nel XVII secolo su una più antica. Campanile del sec. XVII. Consacrazione nel 1737. Prospetto del 1922 (arch. V. Muzio) con la conservazione dei tre portali di ingresso barocchi.									Chiesa in cortina con pianta a croce latina con abside semicircolare. Tre cappelle per lato di cui la centrale con cupolini. Transetto senza cupola, con altari uguali che si fronteggiano. Presbiterio sopraelevato da gradini. Volta a crociere staccate da sottarchi con riquadri barocchi; altare maggiore e pulpito									Murature di pietre e mattoni rivestite d'intonaco. Impiego di marmi colorati sia nel prospetto sia nell'interno. Muratura del campanile con conchiavature di arenaria a faccia a vista a corsi irregolari intervallati da fasce aggettanti. Copertura con orditura in legno e manto in coppi.								
affrescati sec. XVIII (F. Ferrari). Altare neoclassici. Una sacrestia con botte lunettata. Prospetto a due ordini									«CARATTERISTICHE PARROCCHIALI E CONTESTO» volta a croce sovrapposti di lesene. Tre portali di cui il centrale più alto e ampio									PROPOSTE DI RESTAURO

PROPRIETARIO ATTUALE degli altri. Fascia affrescata al di sotto della I trabeazione. Nel II ordine tra le lesene finestra centrale e nicchie. Sul coronamento statua centrale. Copertura a due falde. Campanile a pianta quadrata culminante con statua.									CARATTERISTICHE E CONTESTO									Sistemazioni varie degli ambienti sottostanti le sacrestie e dei cortili.								
BIBLIOGRAFIA PASTA, 1775, 128; FORNONI, 1905, 297-356; GASDIA, 1924; PESENTI, 1931; LANGELINI, 1955, 122; L. ANGELINI, 1960, 13; PESENTI, 1971									negozii, attività artigianali, vetrine, insegne, ecc. Due piccoli cortili porticati nell'ala della sacrestia. Sagrato lastricato in marmo con paracarri in pietra.									OSSERVAZIONI								
DOCUMENTI ANNESSI LANDI, 1962, I, 95; ZANELLA, 1971									NEG. 5.14a / 5.29a / 55.22 / 28.9 / 57.5 / 55.5									REDATTA DA A. Piantanida -marzo 1973								
Scheda bis																		REVISIONATA DA V. Zanella aprile 1973
