| 1 2 3 4 5 6 7 8 9 | | | | | | | | | 1 2 3 4 5 6 7 8 9 | | | | | | | | | 1 2 3 4 5 6 7 8 9 | | | | | | | | | | | | | | | | | | | | | | | | | | | | | | | | | | | |
|--|--|--|--|--|--|--|--|--|---|--|--|--|--|--|--|--|--|---|--|--|--|--|--|--|--|--|---|--|--|--|--|--|--|--|--|---|--|--|--|--|--|--|--|--|--|--|--|--|--|--|--|--|--|
| COMUNE DI BERGAMO | | | | | | | | | | | | | | | | | | INVENTARIO DEI BENI CULTURALI E AMBIENTALI | | | | | | | | | | | | | | | | | | MONUMENTI | | | | | | | | | | | | | | | | | |
| DENOMINAZIONE <u>Edificio residenziale</u> | | | | | | | | | | | | | | | | | | EPOCA <u>sec. XVI</u> | | | | | | | | | 1 - VALORE ARCHITETTONICO | | | | | | | | | | | | | | | | | | | | | | | | | | |
| LOCALITA <u>Pignolo</u> VIA <u>Pignolo</u> | | | | | | | | | | | | | | | | | | N. CIV. <u>81-79B</u> | | | | | | | | | a) pessimo b) cattivo c) mediocre d) buono e) ottimo | | | | | | | | | | | | | | | | | | | | | | | | | | |

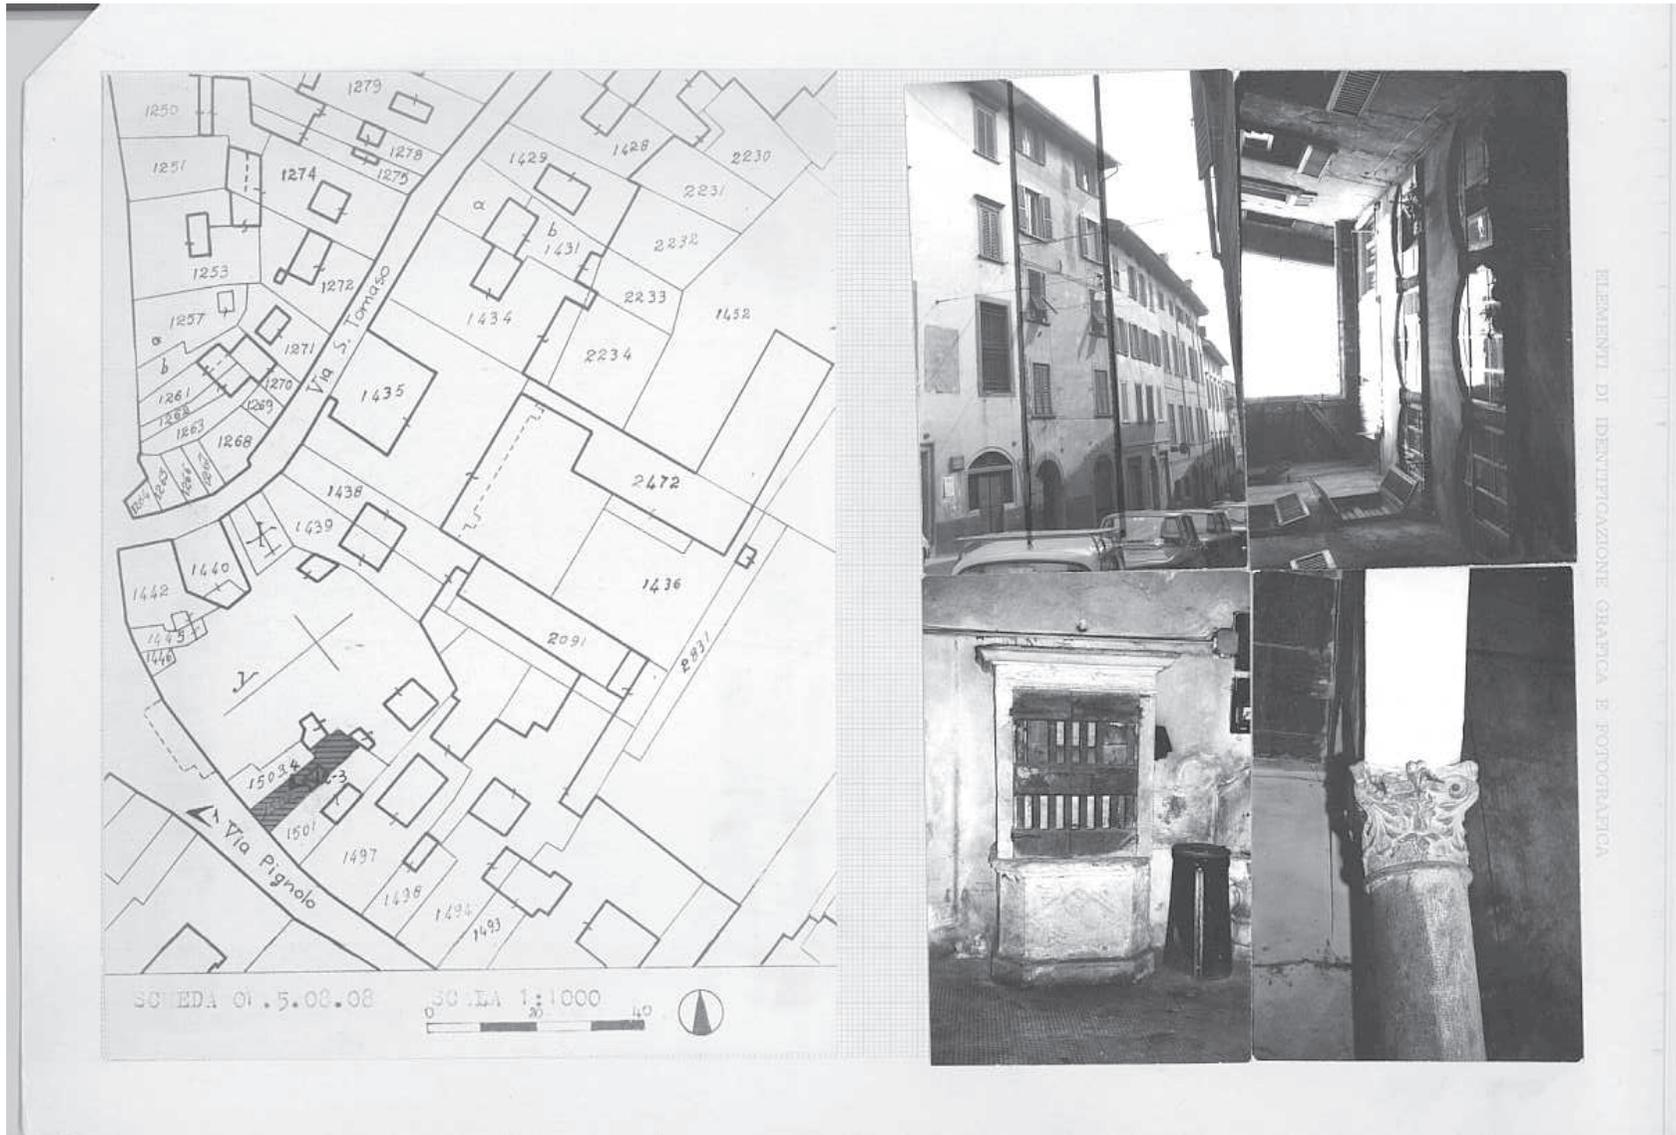
| 1 2 3 4 5 6 7 8 9 | | | | | | | | | 1 2 3 4 5 6 7 8 9 | | | | | | | | | 1 2 3 4 5 6 7 8 9 | | | | | | | | | | | | | | | | | | | | | | | | | | | | | | | | | | | |
|--|--|--|--|--|--|--|--|--|---|--|--|--|--|--|--|--|--|---|--|--|--|--|--|--|--|--|---|--|--|--|--|--|--|--|--|---|--|--|--|--|--|--|--|--|--|--|--|--|--|--|--|--|--|
| NEG. 5.31a / 28.16 / 55.1 / 55.3 | | | | | | | | | | | | | | | | | | | | | | | | | | | REVISIONATA DA <u>V. Zanella</u> aprile 1973 | | | | | | | | | | | | | | | | | | | | | | | | | | |

| 1 2 3 4 5 6 7 8 9 | | | | | | | | | 1 2 3 4 5 6 7 8 9 | | | | | | | | | 1 2 3 4 5 6 7 8 9 | | | | | | | | | | | | | | | | | | | | | | | | | | | | | | | | | | | |
|--|--|--|--|--|--|--|--|--|---|--|--|--|--|--|--|--|--|---|--|--|--|--|--|--|--|--|---|--|--|--|--|--|--|--|--|---|--|--|--|--|--|--|--|--|--|--|--|--|--|--|--|--|--|
| Edificio del XVI secolo. | | | | | | | | | | | | | | | | | | Edificio in cortina a pianta irregolare. Altezza di cinque piani. Ingresso a monte con portale ad arco con contorni di arenaria. A valle portale simile al primo,ma con contorni d'intonaco. Androne stretto con volta a botte ribassata.Cortiletto con portico su di un lato ad una sola luce arcuata. | | | | | | | | | Muratura di pietra e mattoni,rivestita d'intonaco. Locali al piano terra con volta a botte Solai di legno. Copertura con orditura in legno e manto in coppi. | | | | | | | | | | | | | | | | | | | | | | | | | | |
| | | | | | | | | | | | | | | | | | | Al primo, secondo e terzo piano sopra il portico logge a tre archi e colonnine e bei capitelli di arenaria.All'ultimo piano loggia trabeata con pilastri di legno. Pozzo sotto il portico. Finestre con contorni di arenaria e davanzale aggettante. Copertura a due falde. | | | | | | | | | Interventi conservativi(rifacimento,intonaco,sostituzione pavimento dell'androne e del cortile; togliere la tinteggiatura a calce dei contorni di pietra del pozzo ecc.) | | | | | | | | | | | | | | | | | | | | | | | | | | |
