COMUNE DI BERGAMO									INVENTARIO DEI BENI CULTURALI E AMBIENTALI									MONUMENTI								
DENOMINAZIONE Edificio residenziale									EPOCA sec. XIX									1 - VALORE ARCHITETTONICO								
LOCALITÀ Pignolo VIA Pignolo									N. CIV. 77-75									a) pessimo b) cattivo c) mediocre d) buono e) ottimo								
CATASTO Bergamo f.6; mp. 1497																		NUMERO SCHEDA								
PROPRIETÀ									USO ATTUALE									0 1 5 0 8 1 0								
STRUTTURE VERTICALI			STRUTTURE ORIZZONTALI			COPERTURE			UMIDITÀ			2 - NECESSITÀ DI RESTAURO

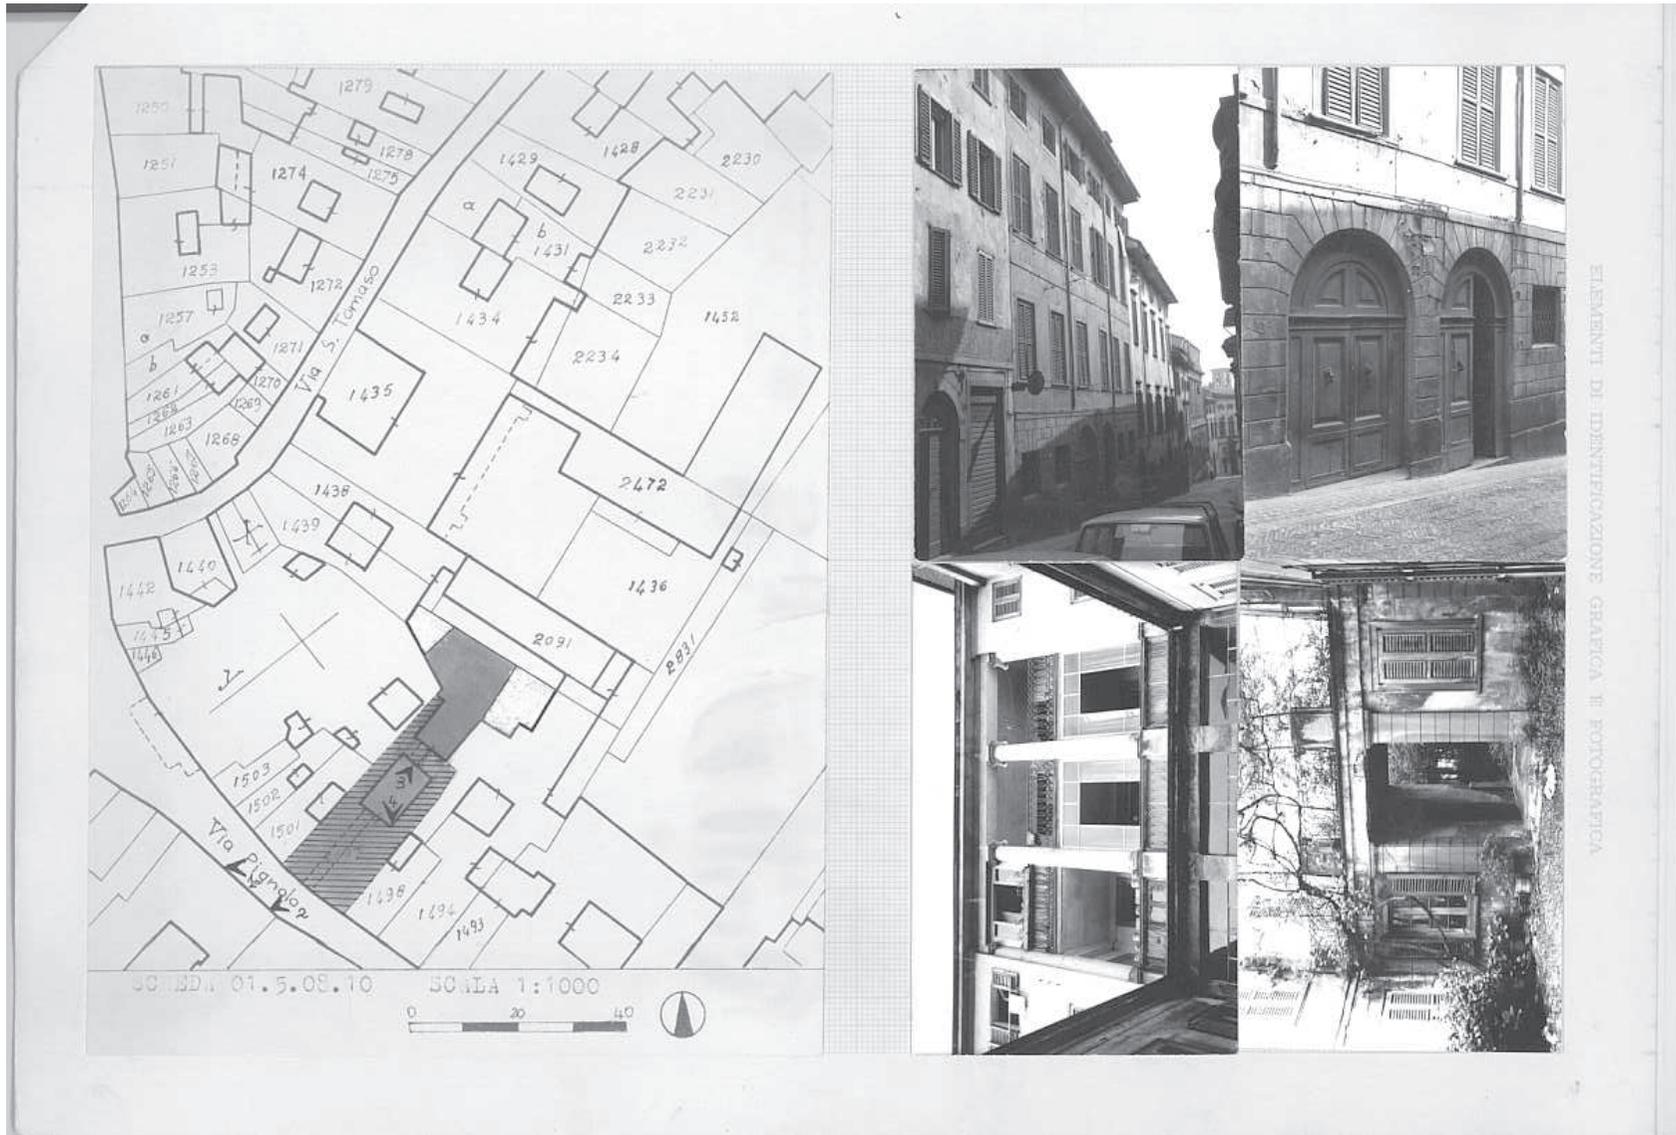
a) impossibile b) restauro integrale c) restauro interno o esterno d) restauri parziali e) ottime condizioni														
PROTEZIONE ESISTENTE P.R.G. n.a. art.11									piano terreno									a b c d e								
PROTEZIONE PROPOSTA									resto dell'edificio									GRADO								
									spazi liberi									3								
									DESTINAZIONE DI PIANO																	
DATI CRONOLOGICI									DATI TIPOLOGICI									STRUTTURE E MATERIALI								
Costruito nel XIX secolo:già casa del Parroco di S. Alessandro.									Edificio in cortina a pianta irregolare. Altezza di quattro piani del corpo su strada,di due piani laterali collegate fra loro,per l'altezza di un piano,da passaggio verso il giardino con copertura a terrazza. Prospetto sul cortile con portico e logge trabeate suddivisi da pilastri al piano terreno ed al I piano.									Murature miste di pietra e mattoni, rivestite d'intonaco. Volte a botte al piano terreno. Solai in legno. Copertura con orditura in legno e manto in coppi. Zoccolo e contorni delle finestre in arenaria. Piano terra con rivestimento a bugne lisce d'intonaco.

Tamponamento parziale del loggiato.									CARATTERISTICHE PARTICOLARI E CONTESTO no da colonne ioniche su due piani al secondo e al terzo. Logge in parte murate al secondo e al terzo piano.									PROPOSTE DI RESTAURO								
PROPRIETARIO ATTUALE									CARATTERISTICHE E CONTESTO									Interventi di reintegrazione e conservativi.								
BIBLIOGRAFIA									Parapetto su strada con due aperture centrali ad arco. Copertura a due falde. Gronda allineata con quella dello edificio									OSSERVAZIONI								
DOCUMENTI ANNESSI									-negativi originali- edificio della scheda 01.5.08.09. Giardino circondato da edifici moderni delle Suore Canossiane.									In stato di abbandono.								
NEG. 53.4a / 5.35a / 57.1 / 57.3																		REDATTA DA A.Piantanida -marzo 1973								
																		REVISIONATA DA V.Zanella aprile 1973								
																		VISTA DA
