1 2 3 4 5 6 7 8 9									1 2 3 4 5 6 7 8 9									1 2 3 4 5 6 7 8 9																																			
COMUNE DI BERGAMO																		INVENTARIO DEI BENI CULTURALI E AMBIENTALI																		MONUMENTI																	
DENOMINAZIONE Istituto Suore Canossiane																		EPOCA sec. XVI									1 - VALORE ARCHITETTONICO									NUMERO SCHEDA																	
LOCALITA Pignolo VIA Pignolo																		N. CIV. 73A-73									a) pessimo b) cattivo c) mediocre d) buono e) ottimo									0 1 5 0 8 1 1																	
CATASTO Bergamo f.6; mp. 1498-1494																		USO ATTUALE istituto religioso con impianti scolastici									2: NECESSITA DI RESTAURO									GRADO																	
PROPRIETA religiosa																		STRUTTURE VERTICALI									STRUTTURE ORIZZONTALI									COPERTURE									UMIDITA								
PROTEZIONE ESISTENTE P.R.G. n.a. art. 11																		piano terreno									resto dell'edificio									spazi liberi									DESTINAZIONE DI PIANO

1 2 3 4 5 6 7 8 9									1 2 3 4 5 6 7 8 9									1 2 3 4 5 6 7 8 9																										
COMUNE DI BERGAMO																		INVENTARIO DEI BENI CULTURALI E AMBIENTALI																		MONUMENTI								
DENOMI

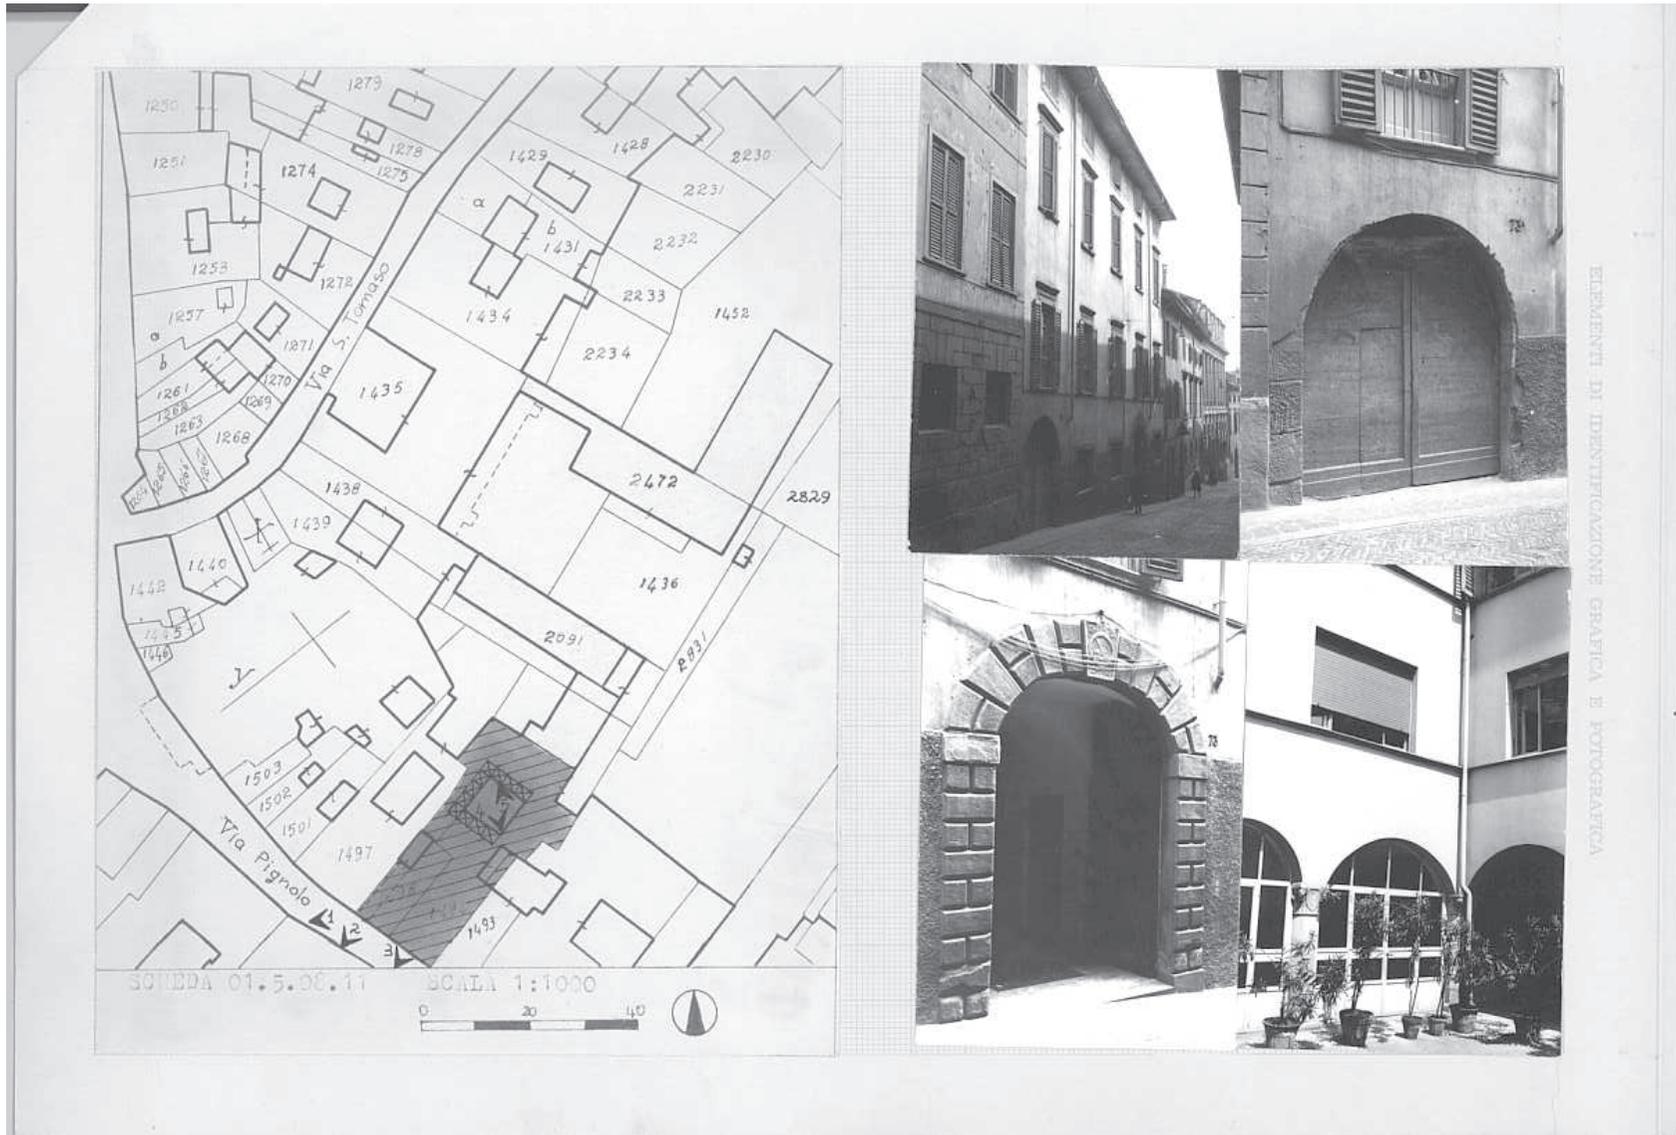
PROTEZIONE PROPOSTA																		1 2									1 2									1 2									3								
DATI CRONOLOGICI																		DATI TIPOLOGICI									STRUTTURE E MATERIALI																										
Probabilmente del XVI secolo.																		Edificio in cortina a pianta irregolare con cortile interno.									Corpo su strada: murature di pietrame e mattoni, rivestite d'intonaco.																										
Murato un lato del portico nel cortile.																		Altezza di quattro piani.									Locali al piano terra con volte a botte.																										
Trasformazioni nel 1927.																		Due ingressi archivoltati con androni con volte a botte.									Solai in legno.																										
Per gli ampliamenti di questo secolo v. scheda 01.5.08.12.																		Cortile con portico con luci ad arco e colonne di arenaria.									Copertura con orditura in legno e mantico in coppi.

PROPRIETARIO ATTUALE																		CARATTERISTICHE PARTICOLARI E CONTESTO									PROPOSTE DI RESTAURO																										
																		Prospetto con due portali ad arco: quello a monte a conci squadrati di pietra rivestiti d'intonaco; quello a valle decorato a bugne di arenaria in parte lavorata a punta.									Mettere in luce le pietre dell'arco a monte. Sistemazione finestre al I e II piano nel cortile con archi attualmente con persiane avvolgibili.																										
BIBLIOGRAFIA																		Tutte le finestre con contorni di arenaria, al piano terra con bugne, al I e II piano con coronamento rettilineo.									Osservazioni																										
DOCUMENTI ANNESSI																		Zoccolo d'intonaco stralato sino all'imposta dell'arco a valle.									REDAITTA DA A. Piantanida -marzo 1973																										
NEG. 5.36a / 5.37a / 18.31a / 55.12 / 55.14																											REVISIONATA DA V. Zanella aprile 1973
