1 2 3 4 5 6 7 8 9									1 2 3 4 5 6 7 8 9									1 2 3 4 5 6 7 8 9																																			
COMUNE DI BERGAMO																		INVENTARIO DEI BENI CULTURALI E AMBIENTALI																		MONUMENTI																	
DENOMINAZIONE Edificio residenziale																		EPOCA sec.XVI-XIX (?)									1 - VALORE ARCHITETTONICO									NUMERO SCHEDA																	
LOCALITÀ Pignolo VIA Pignolo																		N. CIV. 71-71A									a) pessimo b) cattivo c) mediocre d) buono e) ottimo									0 1 5 0 8 1 3																	
CATASTO Bergamo f.6; mp. 1493																											2 - NECESSITÀ DI RESTAURO																										
PROPRIETÀ privata																		USO ATTUALE abitazione									a) impossibile b) restauro integrale c) restauro interno o esterno d) restauri parziali e) ottime condizioni									GRADO																	
STRUTTURE VERTICALI																		STRUTTURE ORIZZONTALI									COPERTURE									UMIDITÀ									a b c d e

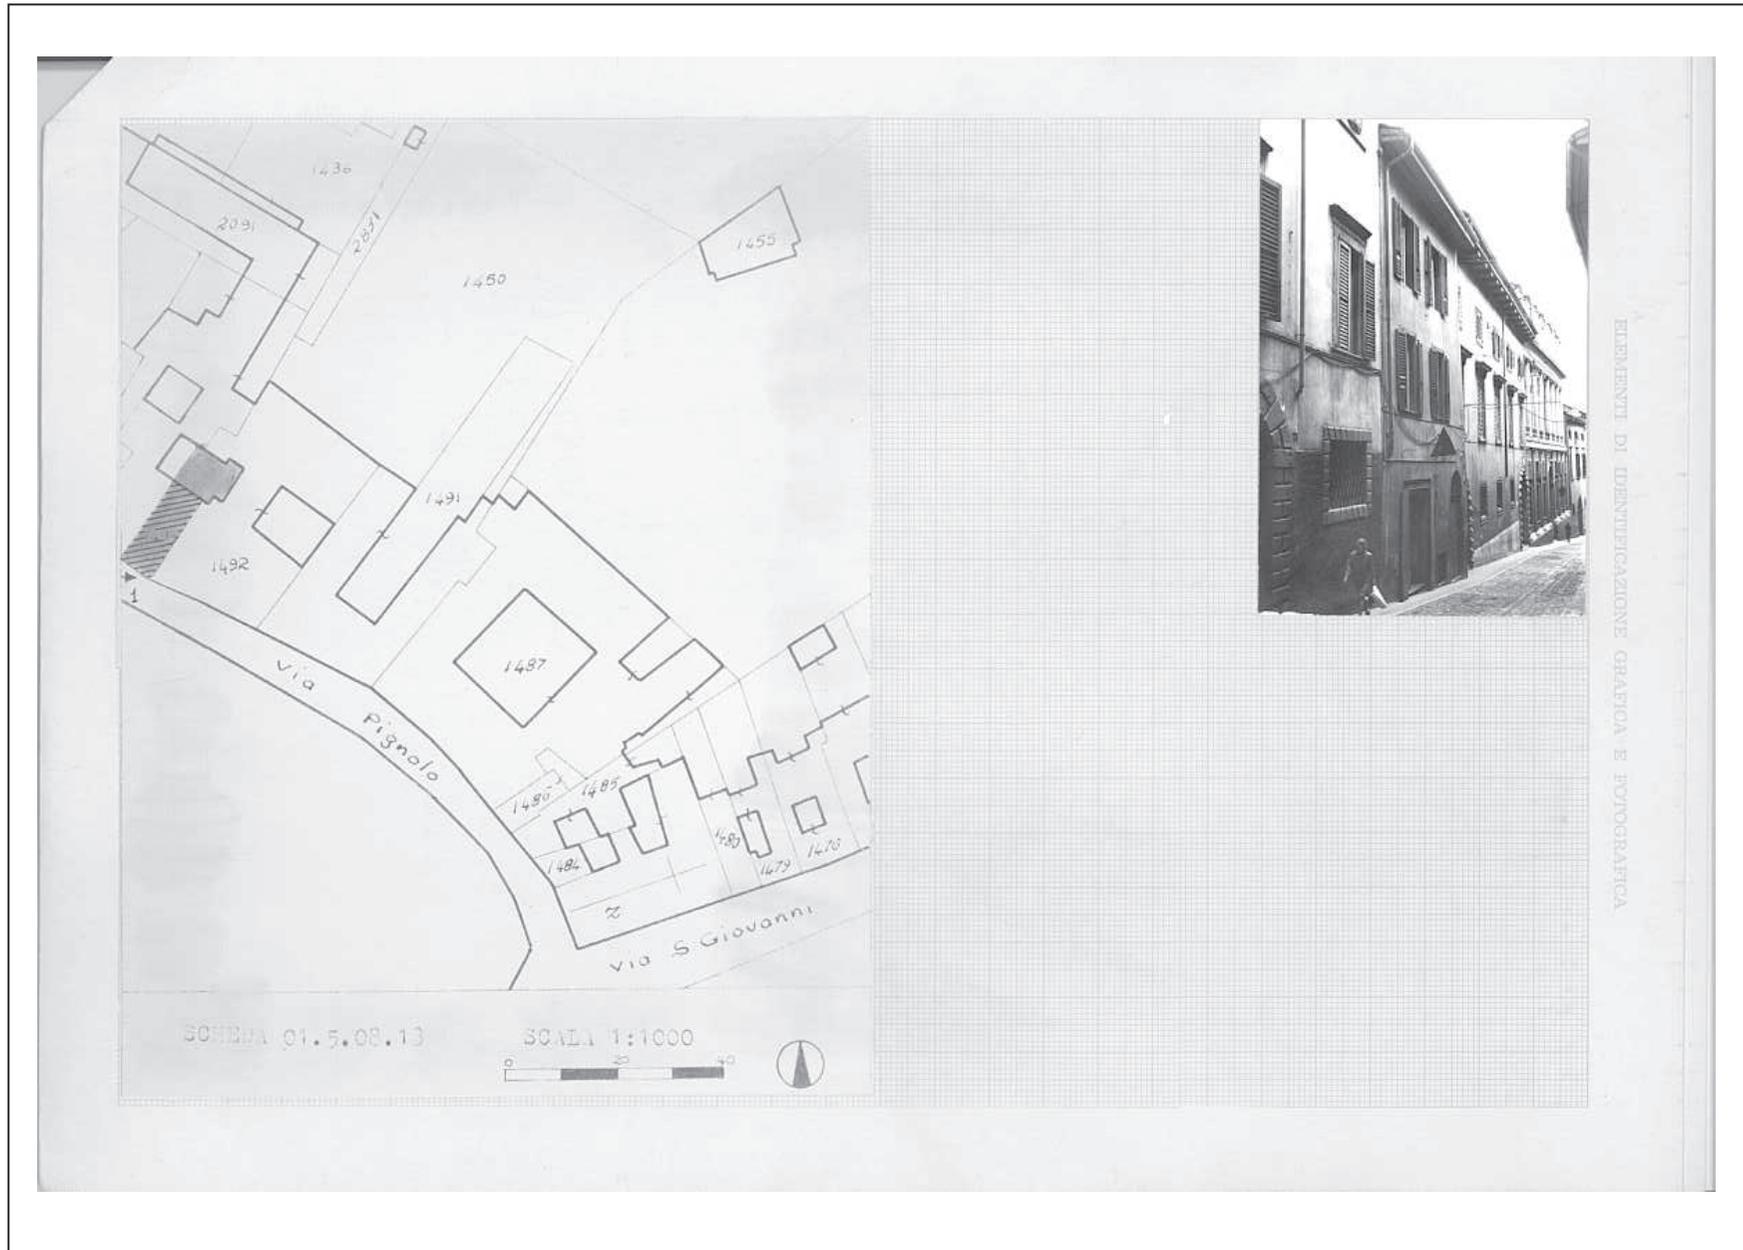
PROTEZIONE ESISTENTE P.R.G. n.a. art.11																											piano terreno									1 2																	
PROTEZIONE PROPOSTA																											resto dell'edificio									1 2																	
																											spazi liberi									1 2																	
																											DESTINAZIONE DI PIANO																										
DATI CRONOLOGICI																		DATI TIPOLOGICI									STRUTTURE E MATERIALI																										
Impianto probabilmente cinquecentesco.																		Edificio in cortina a pianta rettangolare.									Murature miste di pietra e mattoni, rivestite d'intonaco.																										
Trasformazioni probabilmente del XIX secolo.																		Altezza di tre piani. Copertura a due falde.									Solai di legno. Copertura con orditura in legno e manto in coppi.																										
																		CARATTERISTICHE PARTICOLARI E CONTESTO									PROPOSTE DI RESTAURO

PROPRIETARIO ATTUALE																		Al piano terra due aperture di cui una architravata e l'altra ad arco. Zoccolo d'intonaco stollato a filo dell'architrave della finestrella del cantinato.																																			
BIBLIOGRAFIA																		Cortile retrostante in comune con il rustico di palazzo Daina 01.5.08.14.									OSSERVAZIONI																										
DOCUMENTI ANNESSI																		negozi, attività artigianali, vetrina, insegna, ecc.									REDATA DA A. Piantanida -marzo 1973																										
NEG. 18.30a																											REVISIONATA DA V.Zanella aprile 1973																										
																											VISTA DA																										
1 2 3 4 5 6 7 8 9									1 2 3 4 5 6 7 8 9									1 2 3 4 5 6 7 8 9
