1									2									3																	
<b>COMUNE DI BERGAMO</b>																		<b>INVENTARIO DEI BENI CULTURALI E AMBIENTALI</b>									<b>MONUMENTI</b>								
DENOMINAZIONE <b>Palazzo Daina</b>																		EPOCA <b>sec. XVI</b>									1 - VALORE ARCHITETTONICO								
LOCALITÀ <b>Pignolo</b> VIA <b>Pignolo</b>																		N. CIV. <b>69</b>									a) pessimo b) cattivo c) mediocre d) buono e) ottimo								
CATASTO <b>Bergamo f.6; mp. 1492</b>																											2 - NECESSITÀ DI RESTAURO								
PROPRIETÀ <b>privata</b> USO ATTUALE <b>abitazione</b>																											a) impossibile b) restauro integrale c) restauro interno o esterno d) restauri parziali e) ottime condizioni								
STRUTTURE VERTICALI						STRUTTURE ORIZZONTALI						COPERTURE						UMIDITÀ						NUMERO SCHEDA											
																								0 1 5 0 8 1 4											
PROTEZIONE ESISTENTE <b>P.R.G. n.a. art.11/13/52; Vincolo Soprintendenza 13/10/1910</b>																		piano terreno									GRADO

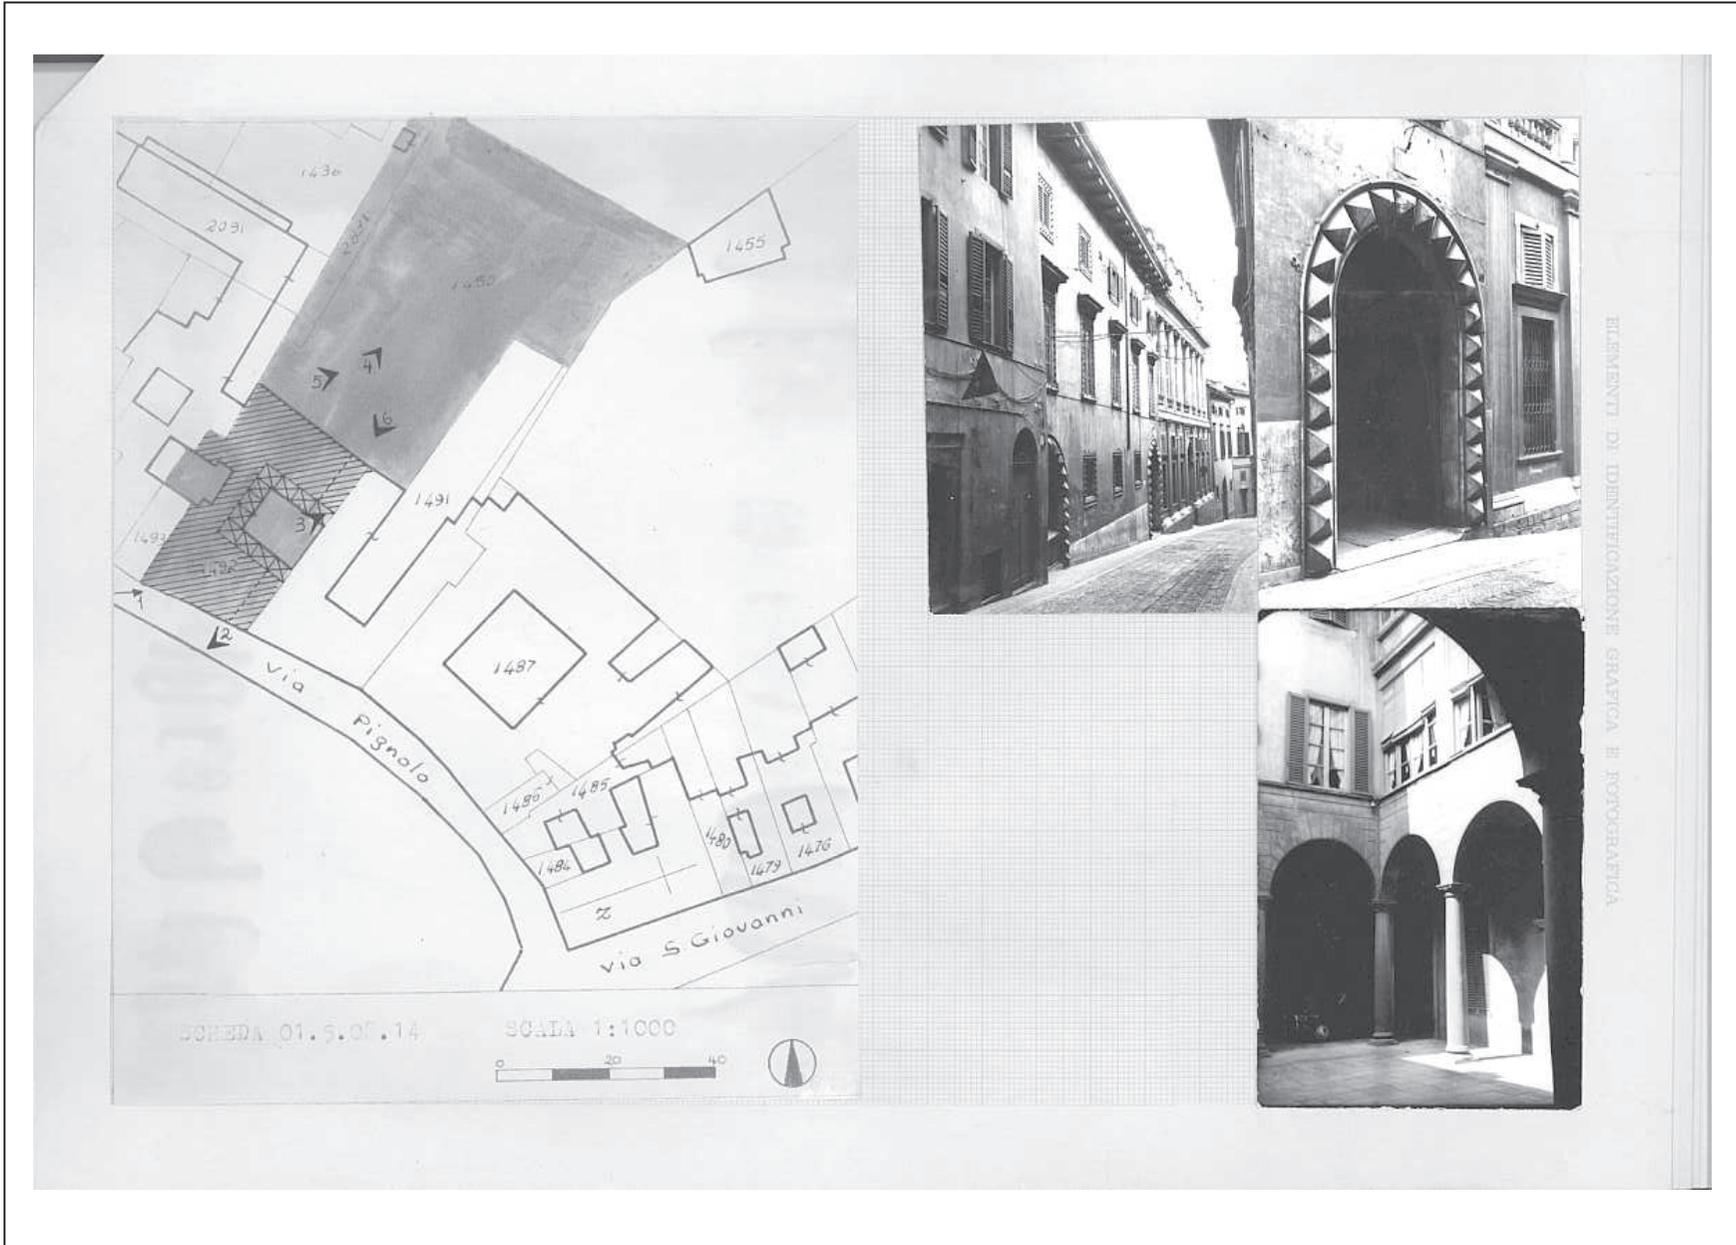
DOCUMENTI ANNESSI																											VISTA DA								
NEG. 18.35a / 18.33a / 57.16 / 57.12 / 57.10/57.9 Scheda bis
