COMUNE DI BERGAMO									INVENTARIO DEI BENI CULTURALI E AMBIENTALI									MONUMENTI								
DENOMINAZIONE <u>Palazzo Bonomi</u>									EPOCA <u>sec. XVIII</u>									1 - VALORE ARCHITETTONICO								
LOCALITÀ <u>Pignolo</u> VIA <u>Pignolo</u>									N. CIV. <u>67</u>									a) pessimo b) cattivo c) mediocre d) buono e) ottimo								
CATASTO <u>Bergamo f.6; mp. 1491</u>									USO ATTUALE <u>laboratorio falegnameria,abitazione</u>									2 - NECESSITÀ DI RESTAURO								
PROPRIETÀ <u>privata</u>									STRUTTURE VERTICALI <input type="checkbox"/>									a) impossibile b) restauro integrale c) restauro interno o esterno d) restauri parziali e) ottime condizioni								
STRUTTURE ORIZZONTALI <input type="checkbox"/>									COPERTURE <input type="checkbox"/>									GRADO								
UMIDITÀ <input type="checkbox"/>									PROTEZIONE ESISTENTE <u>P.R.G. n.a. art.11,13,52;vincolo Soprintendenza 18/7/1914</u>									a b c d e

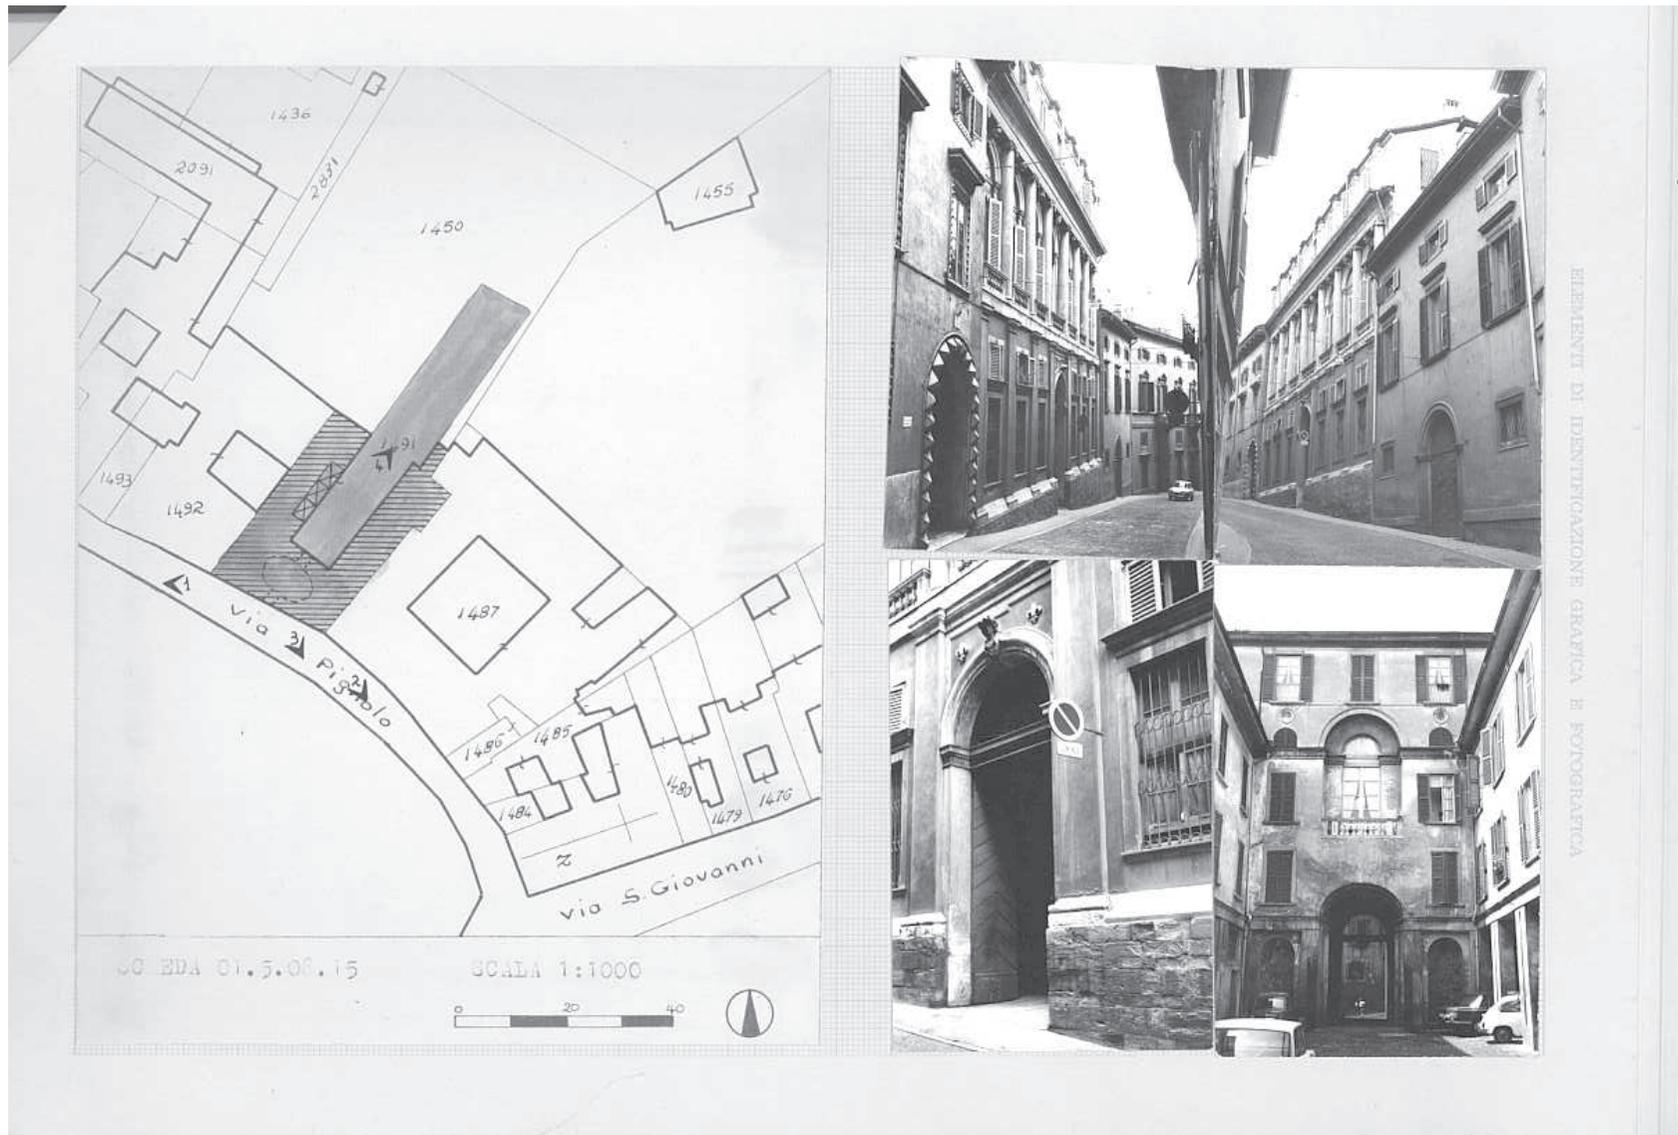
PROTEZIONE PROPOSTA									piano terreno									1 2								
									resto dell'edificio									1 2								
									spazi liberi									1 2								
									DESTINAZIONE DI PIANO									2								
DATI CRONOLOGICI									DATI TIPOLOGICI									STRUTTURE E MATERIALI								
<u>Palazzo del XVIII secolo.</u>									<u>Edificio in cortina:palazzo con cor- tile con pianta a U. Corpo su stra- da altezza di quattro piani,ali di tre piani,nell'ala a monte portico al piano terra. Androne ovale cui corrisponde al piano nobile salone alto due piani con semicolonne co- rinzie su piedestalli. Volta deco- rata a stucchi.</u>									<u>Murature miste di pietre e mattoni. Volte di diverso tipo. Solai di legno. Tetto con orditura in legno e manto in coppi. Contorni delle aperture in marmo chia- ro. Pavimentazione dell'androne in arena- ria.</u>								
<u>Chiusura del portico nell'ala a valle</u>									<u>Prospecto suddiviso da paraste pog- gianti su zoccolo a conci quadra- ti di pietra. Semicolonne ioniche al piano nobile. Attico con lesene rastremate verso il basso.</u>									<u>PROPOSTE DI RESTAURO</u>

PROPRIETARIO ATTUALE									FRONTE									<u>Sistemazioni varie.</u>								
									<u>Fronte verso il cortile con apertu- re e nicchie rustiche ad arco.</u>									OSSERVAZIONI								
BIBLIOGRAFIA <u>MUZIO, 1898;L.ANGELINI, 1953, 91;BASCAPE-PEROGALLI,1965,276;L.ANGE- LINI,1965,72;SACCHI,1969;ZANELLA,1971,</u>									<u>negoz. attività: artigiana; botrine: in legno. del corti- le in asse col portale.</u>									<u>REDATTA DA A.Piantanida -marzo 1973</u>								
DOCUMENTI ANNESSI <u>163.</u>									<u>Cortile acciottolato. Giardino con alberi sempreverdi.</u>									<u>REVISIONATA DA V.Zanella aprile 1973</u>								
NEG. <u>18.34a / 54.5 / 54.10 / 57.17.</u>									VISTA DA
