1 2 3 4 5 6 7 8 9									1 2 3 4 5 6 7 8 9									1 2 3 4 5 6 7 8 9																	
COMUNE DI BERGAMO																		INVENTARIO DEI BENI CULTURALI E AMBIENTALI									MONUMENTI								
DENOMINAZIONE Palazzo Suardi																		EPOCA sec. XVI-XIX									1 - VALORE ARCHITETTONICO								
LOCALITÀ Pignolo VIA Pignolo																		N. CIV. 63-65A									a) pessimo b) cattivo c) mediocre d) buono e) ottimo								
CATASTO Bergamo f.6; mp. 1487-1486-1455																											2 - NECESSITÀ DI RESTAURO								
PROPRIETÀ privata USO ATTUALE abitazione																											a) impossibile b) restauro integrale c) restauro interno o esterno d) restauri parziali e) ottime condizioni								
STRUTTURE VERTICALI			STRUTTURE ORIZZONTALI			COPERTURE			UMIDITÀ												GRADO														
PROTEZIONE ESISTENTE P.R.G. n.a. art. 11 e 52																		piano terreno									1 2								
PROTEZIONE PROPOSTA VINCOLO SOPRINTENDENZA 30-12-1948																		resto dell'edificio									1 2

1	2	3	4	5	6	7	8	9	1	2	3	4	5	6	7	8	9	1	2	3	4	5	6	7	8	9
COMUNE DI BERGAMO										INVENTARIO DEI BENI CULTURALI E AMBIENTALI										MONUMENTI						
DENOMINAZIONE Palazzo Suardi

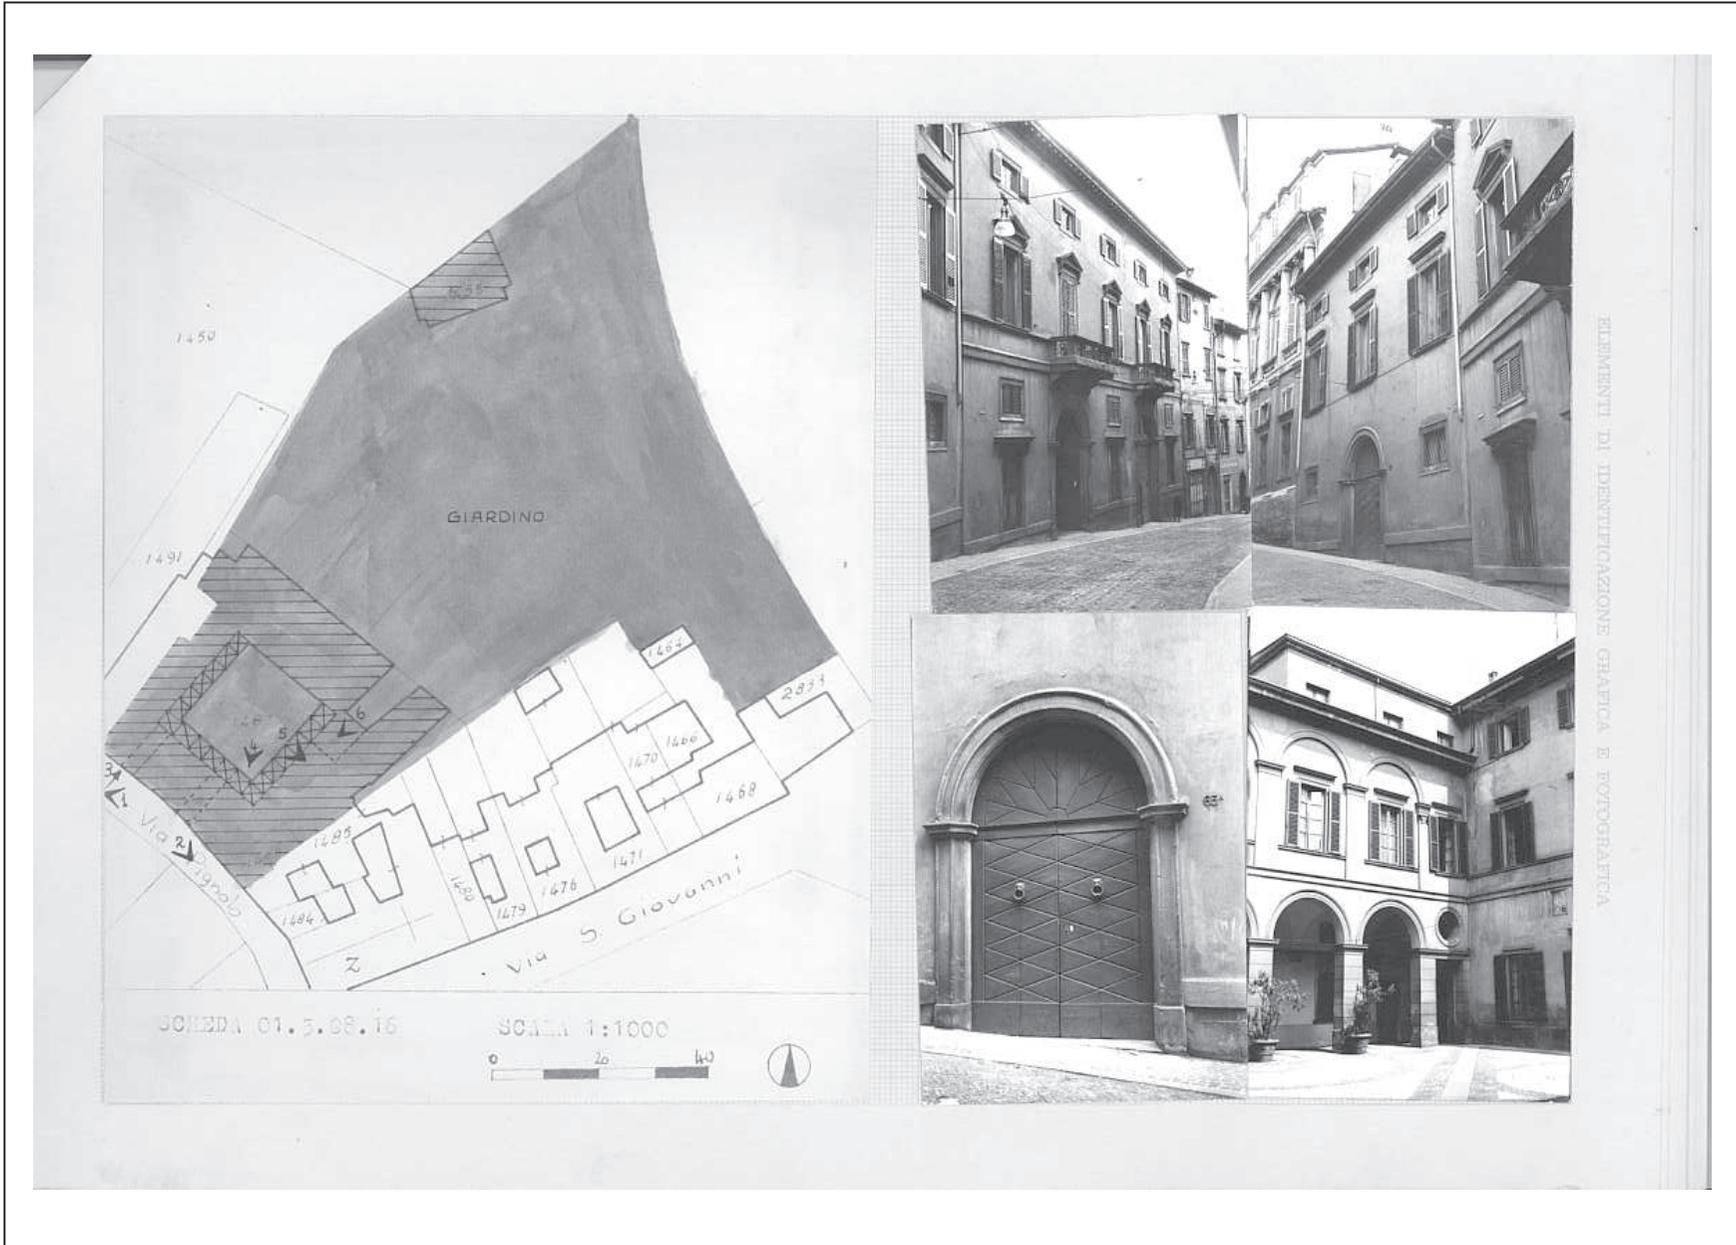
Scheda bis. ▶																											VISTA DA								
1 2 3 4 5 6 7 8 9									1 2 3 4 5 6 7 8 9									1 2 3 4 5 6 7 8 9

spazi liberi									1 2								
																		DESTINAZIONE DI PIANO																	
DATI CRONOLOGICI																		DATI TIPOLOGICI									STRUTTURE E MATERIALI								
Ristrutturazione totale di edifici cinquecenteschi nella prima metà del XIX secolo (arch. Bianconi).																		Edificio in cortina a pianta irregolare: palazzo con cortile interno quadrato.									Murature miste di pietre e mattoni, intonacate. Volte a botte ed a crociera. Solai in legno.								
Tramezzature recenti di una galleria continua al primo piano sul cortile.																		Altezza di tre-quattro piani.									Tetto con orditura in legno e manto in coppi. Zoccolo con lastre di arenaria. Fasce dei balconi e contorni delle aperture in arenaria.								
																		Due portali ad arco con sovrastante balcone; quello a monte dà accesso all'androne con volta a botte che immette nel cortile porticato su tre lati (archi su pilastri). Un terzo portale a monte chiuso corrisponde a									e comunicante ad angolo con il cortile.

CARATTERISTICHE PARTICOLARI E CONTESTO un androne									Copertura a due falde. Rustico nel giardino								
PROPRIETARIO ATTUALE																		Facciata di stile unitario ma con parti di diversa altezza. Finestra al piano terra con coronamento rettilineo, al primo piano a timpano.									PROPOSTE DI RESTAURO no.								
																		tra. Visibile nel cortile; al piano terra, un frammento di antico affresco e un capitello cinquecentesco in un incavo del muro sull'angolo nord-est									OSSERVAZIONI								
BIBLIOGRAFIA																		Nell'ala sud del giardino, a piano terra, sale affrescate. Cortile con bella									pavimentazione in ciottoli a motivi decorativi policromi. Davanti alla facciata verso il giardino fontana barocca di marmo.								
DOCUMENTI ANNESSI																											REDATTA DA A. Piantanida -marzo 1973								
NEG. 54.9 / 54.4 / 54.8 / 51.4 / 51.5 / 51.7 /																											REVISIONATA DA V. Zanella aprile 1973
