1 2 3 4 5 6 7 8 9									1 2 3 4 5 6 7 8 9									1 2 3 4 5 6 7 8 9																										
COMUNE DI BERGAMO																		INVENTARIO DEI BENI CULTURALI E AMBIENTALI																		MONUMENTI								
DENOMINAZIONE Edificio residenziale																		EPOCA sec. XVII									1 - VALORE ARCHITETTONICO									NUMERO SCHEDA								
LOCALITÀ Pignolo VIA Pignolo																		N. CIV. 59A-59									a) pessimo b) cattivo c) mediocre d) buono e) ottimo									0 1 5 0 8 1 8								
CATASTO Bergamo f.6; mp.1484																		USO ATTUALE negozio,abitazione prete chiesa di S. Bernardino.									2 - NECESSITÀ DI RESTAURO																	
PROPRIETÀ religiosa																		UMIDITÀ									a) impossibile b) restauro integrale c) restauro interno o esterno d) restauri parziali e) ottime condizioni									GRADO								
STRUTTURE VERTICALI																		STRUTTURE ORIZZONTALI									COPERTURE									a b c d e

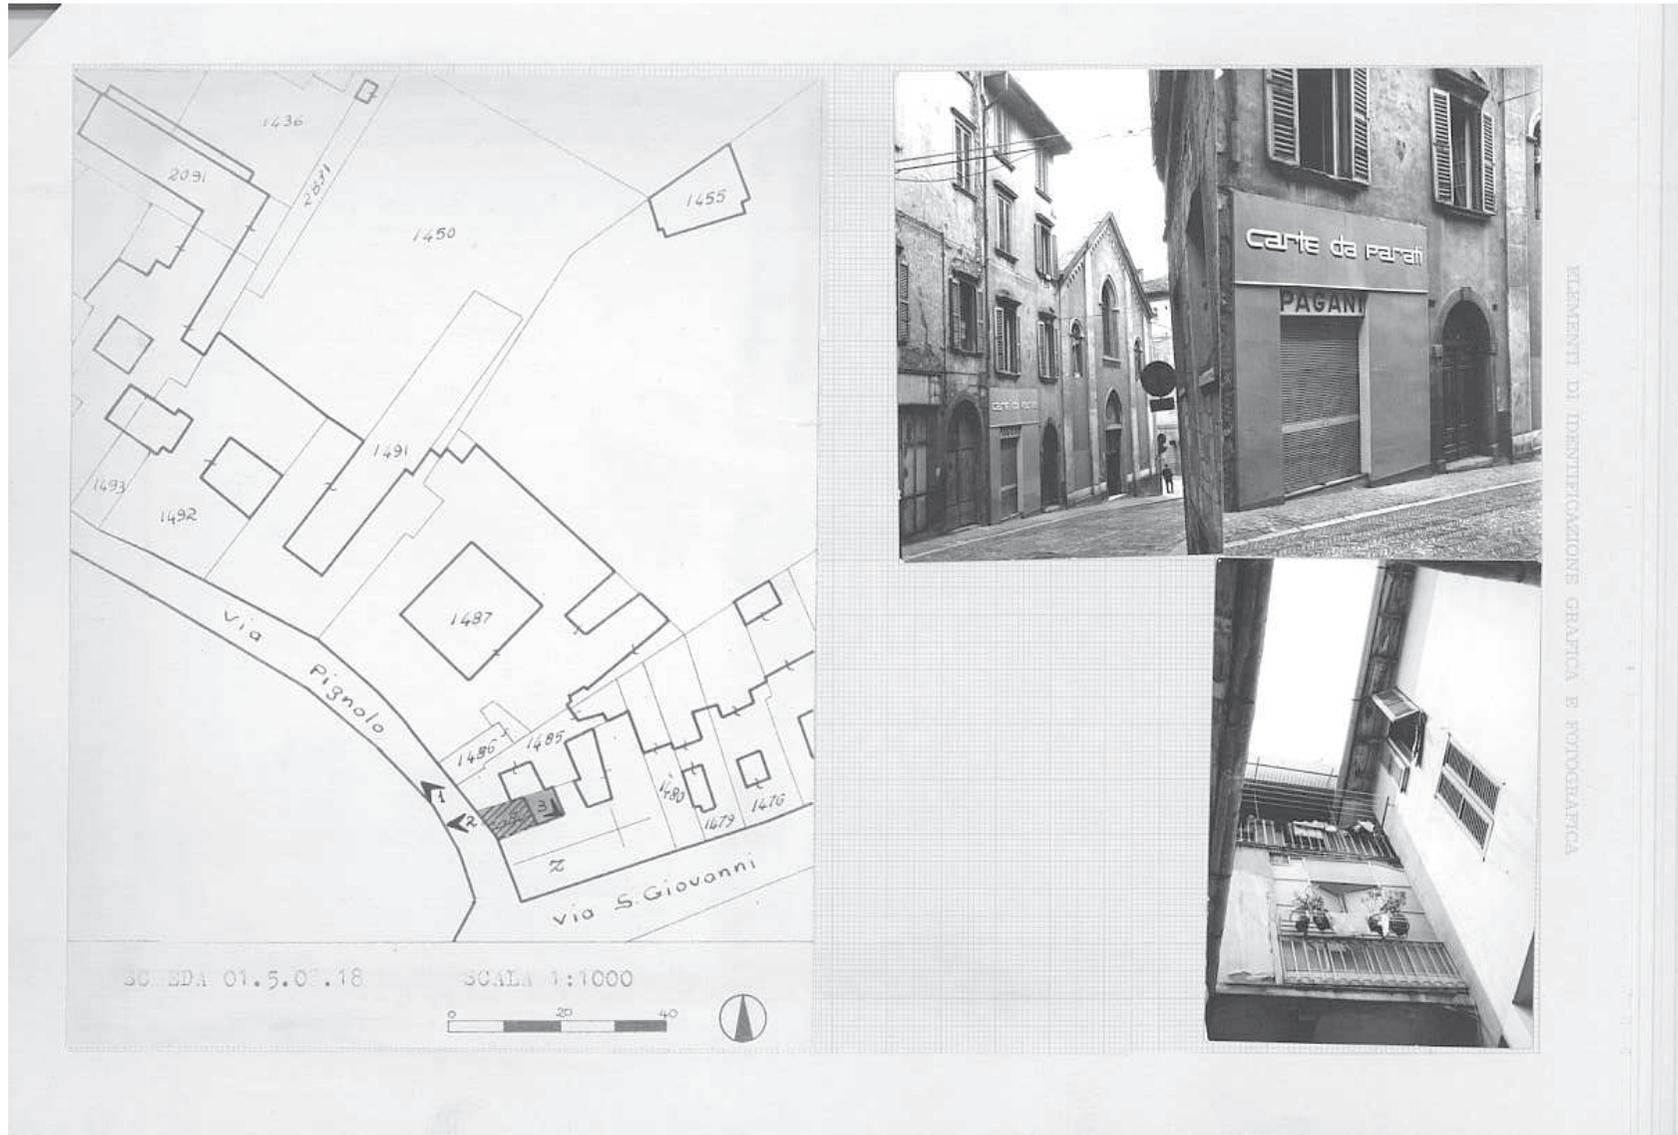
PROTEZIONE ESISTENTE P.R.G. n.a. art.11																		piano terreno									1 2									3								
PROTEZIONE PROPOSTA																		resto dell'edificio									1 2																	
																		spazi liberi									1 2																	
																		DESTINAZIONE DI PIANO																										
DATI CRONOLOGICI																		DATI TIPOLOGICI									STRUTTURE E MATERIALI																	
Probabilmente del XVII secolo.																		Edificio in cortina a pianta trapezoidale.									Murature di pietre e mattoni,intonacate																	
La scala in gabbia di c.A. del cortiletto costruita nel 1930,addossata al lato a monte.																		Altezza di quattro piani.									Locali del piano terra con volte a botte.																	
																		Ingresso a valle con apertura ad arco.									Solai in legno.																	
																		Androne con volta a botte.									Copertura con orditura in legno e manto in coppi.

Negozio con apertura rettangolare e volta a botte.																										
																		CARATTERISTICHE PARTICOLARI E CONTESTO									PROPOSTE DI RESTAURO																	
PROPRIETARIO ATTUALE																		Contorni delle aperture in arena-ria sfaldata.									Modificare l'aspetto esterno del negozio con coronamento rettilineo aggettante.									OSSERVAZIONI								
BIBLIOGRAFIA																		Cortiletto.																										
																		negozi, attività artigianali, vetrina, insegne, ecc.									REDATTA DA A.Piantanida -marzo 1973																	
DOCUMENTI ANNESSI																		Apertura e insegna del negozio in violento contrasto con l'ambiente.									REVISIONATA DA V.Zanella aprile 1973																	
NEG. 54.7 / 54.18 / 51.15																											VISTA DA																	
1 2 3 4 5 6 7 8 9									1 2 3 4 5 6 7 8 9									1 2 3 4 5 6 7 8 9
