1 2 3 4 5 6 7 8 9									1 2 3 4 5 6 7 8 9									1 2 3 4 5 6 7 8 9																	
COMUNE DI BERGAMO																		INVENTARIO DEI BENI CULTURALI E AMBIENTALI									MONUMENTI								
DENOMINAZIONE Edificio residenziale																		EPOCA sec. XVII- XIX									1 - VALORE ARCHITETTONICO								
LOCALITA Pignolo VIA S.Giovanni																		N. CIV. 8-8A									a) pessimo b) cattivo c) mediocre d) buono e) ottimo								
CATASTO Bergamo f.6; mp. 1471																											2 - NECESSITA DI RESTAURO								
PROPRIETA privata USO ATTUALE trattoria,abitazione																											a) impossibile b) restauro integrale c) restauro interno o esterno d) restauri parziali e) ottime condizioni								
STRUTTURE VERTICALI			STRUTTURE ORIZZONTALI			COPERTURE			UMIDITA									GRADO																	
PROTEZIONE ESISTENTE P.R.G. n.a. art.11																		piano terreno									1 2

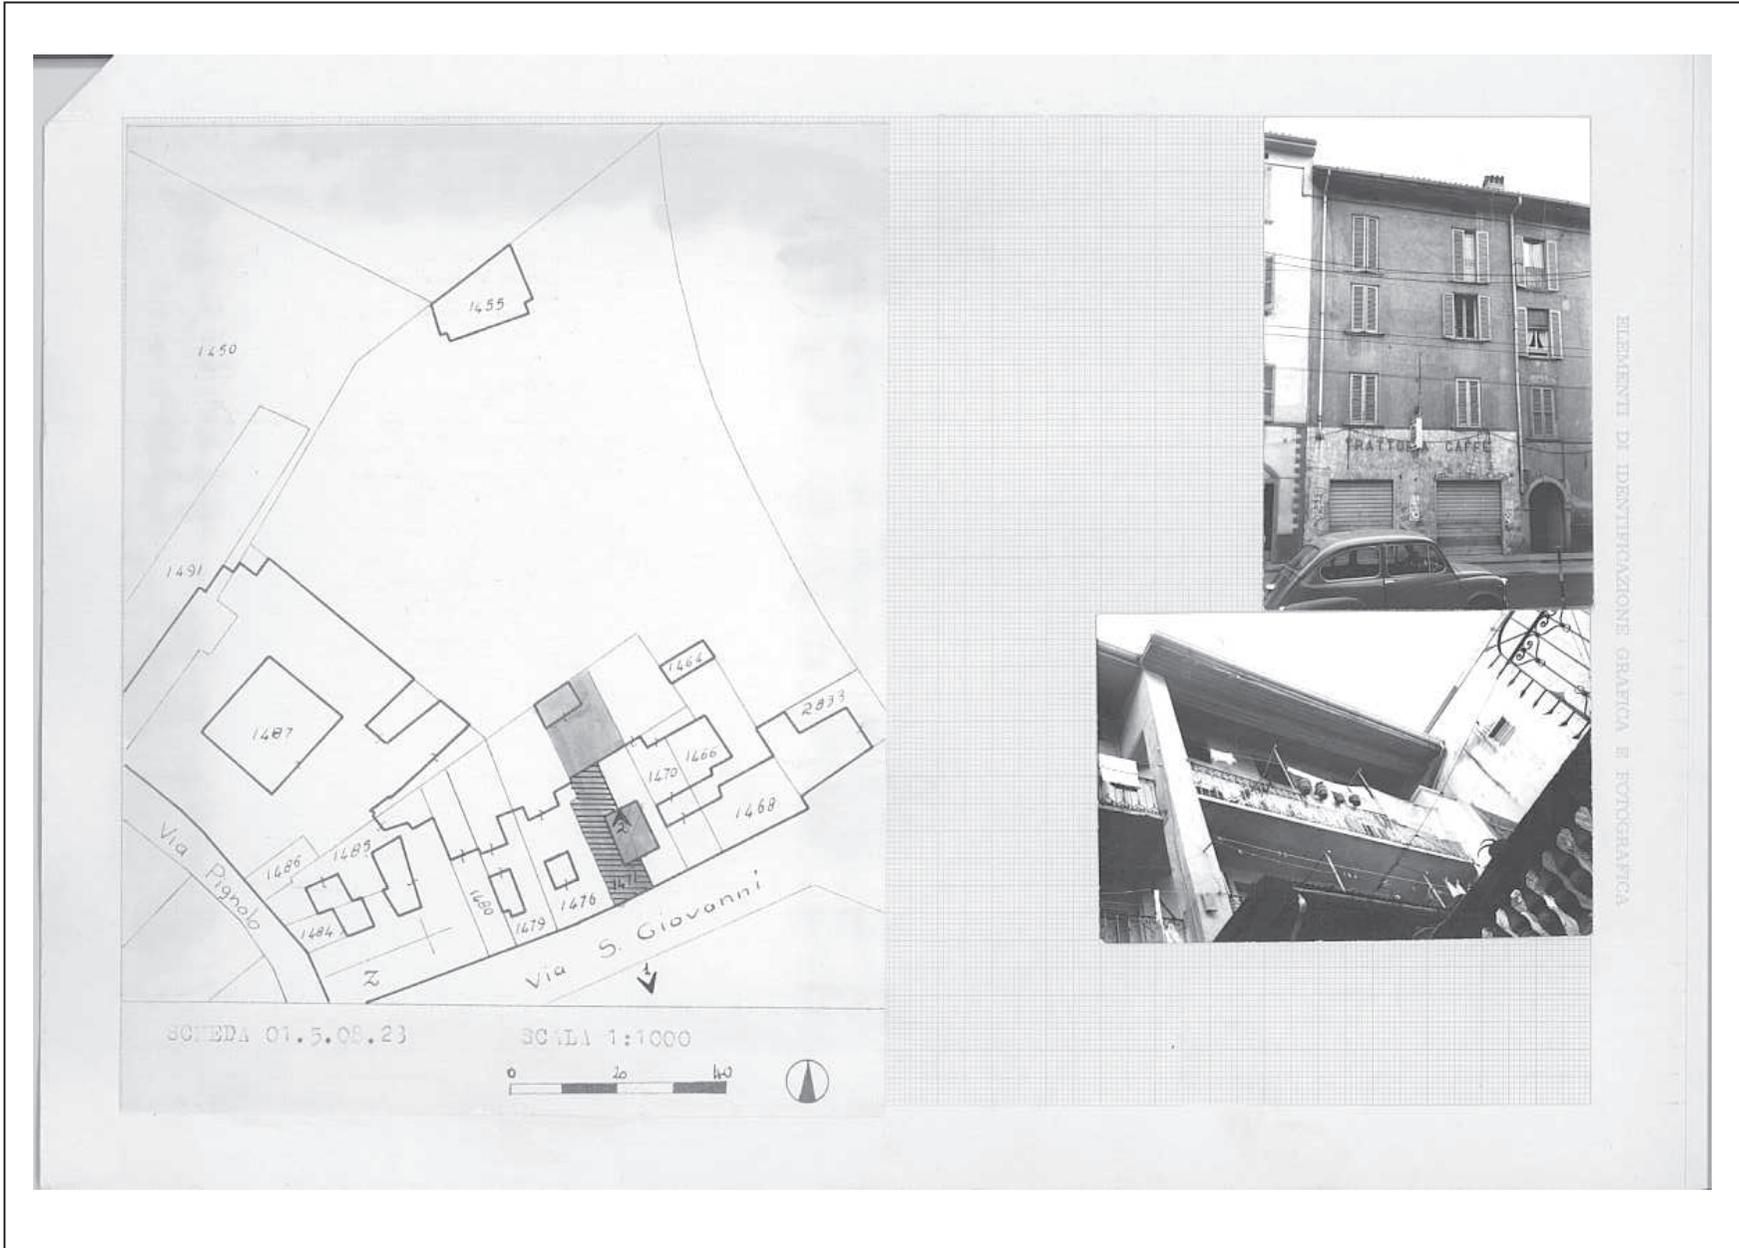
PROTEZIONE PROPOSTA fronte su strada																		resto dell'edificio									1 2								
																		spazi liberi									1 2								
																		DESTINAZIONE DI PIANO																	
DATI CRONOLOGICI																		DATI TIPOLOGICI									STRUTTURE E MATERIALI								
Edificio del XIX secolo, in cortina secentesca.																		Edificio in cortina su lotto rettangolare con due corpi di fabbrica e cortile intermedio ora coperto fino al primo piano.									Murature miste di pietra e mattoni, intonacate.								
Ristrutturazione al piano terra.																		Altezza di quattro piani.									Ballatoi in c.a.								
Cortile coperto con corpo a un piano (terrazza) ad uso trattoria.																		Piano terra con due aperture architravate.									Solai in legno.								
																		Copertura a due falde.									Rivestimenti sino ai davanzali finestre del primo piano di lastre irregolari di quarzite di Sanfront.

CARATTERISTICHE PARTICOLARI E CONTESTO									Copertura con orditura in legno e manto in coppi.								
PROPRIETARIO ATTUALE																		Finestre con solo davanzale in cui uno di arenaria, gli altri in cemento.									PROPOSTE DI RESTAURO								
																		Cortile in comune con l'edificio alla scheda 01.5.08.24. Rustico nell'orto retrostante. Gronda allineata con quella dell'edificio 01.5.08.24									Risanamento.								
BIBLIOGRAFIA																		Cortile e orto.									Liberazione del cortile.								
																		negozii, attività artigianali, vetrina, insegna, ecc.									OSSERVAZIONI								
DOCUMENTI ANNESSI																		Zoccolo e aperture del piano terra in contrasto con l'ambiente.									Accesso alle abitazioni dal n.10.								
NEG. 58.5 / 58.10																											REDATTA DA A.Piantanida -marzo 1973								
																											REVISIONATA DA V.Zanella aprile 1973
