1 2 3 4 5 6 7 8 9									1 2 3 4 5 6 7 8 9									1 2 3 4 5 6 7 8 9																										
<b>COMUNE DI BERGAMO</b>																		<b>INVENTARIO DEI BENI CULTURALI E AMBIENTALI</b>																		<b>MONUMENTI</b>								
DENOMINAZIONE Edificio residenziale																		EPOCA sec. XVIII									1 - VALORE ARCHITETTONICO																	
LOCALITÀ Pignolo VIA Pignolo																		N. CIV. 86A-88									a) pessimo b) cattivo c) mediocre d) buono e) ottimo																	
CATASTO Bergamo f.6; mp. 1506-2235																											2 - NECESSITÀ DI RESTAURO																	
PROPRIETÀ privata																		USO ATTUALE negozio,abitazione									a) impossibile b) restauro integrale c) restauro interno o esterno d) restauri parziali e) ottime condizioni																	
STRUTTURE VERTICALI			STRUTTURE ORIZZONTALI			COPERTURE			UMIDITÀ												NUMERO SCHEDA

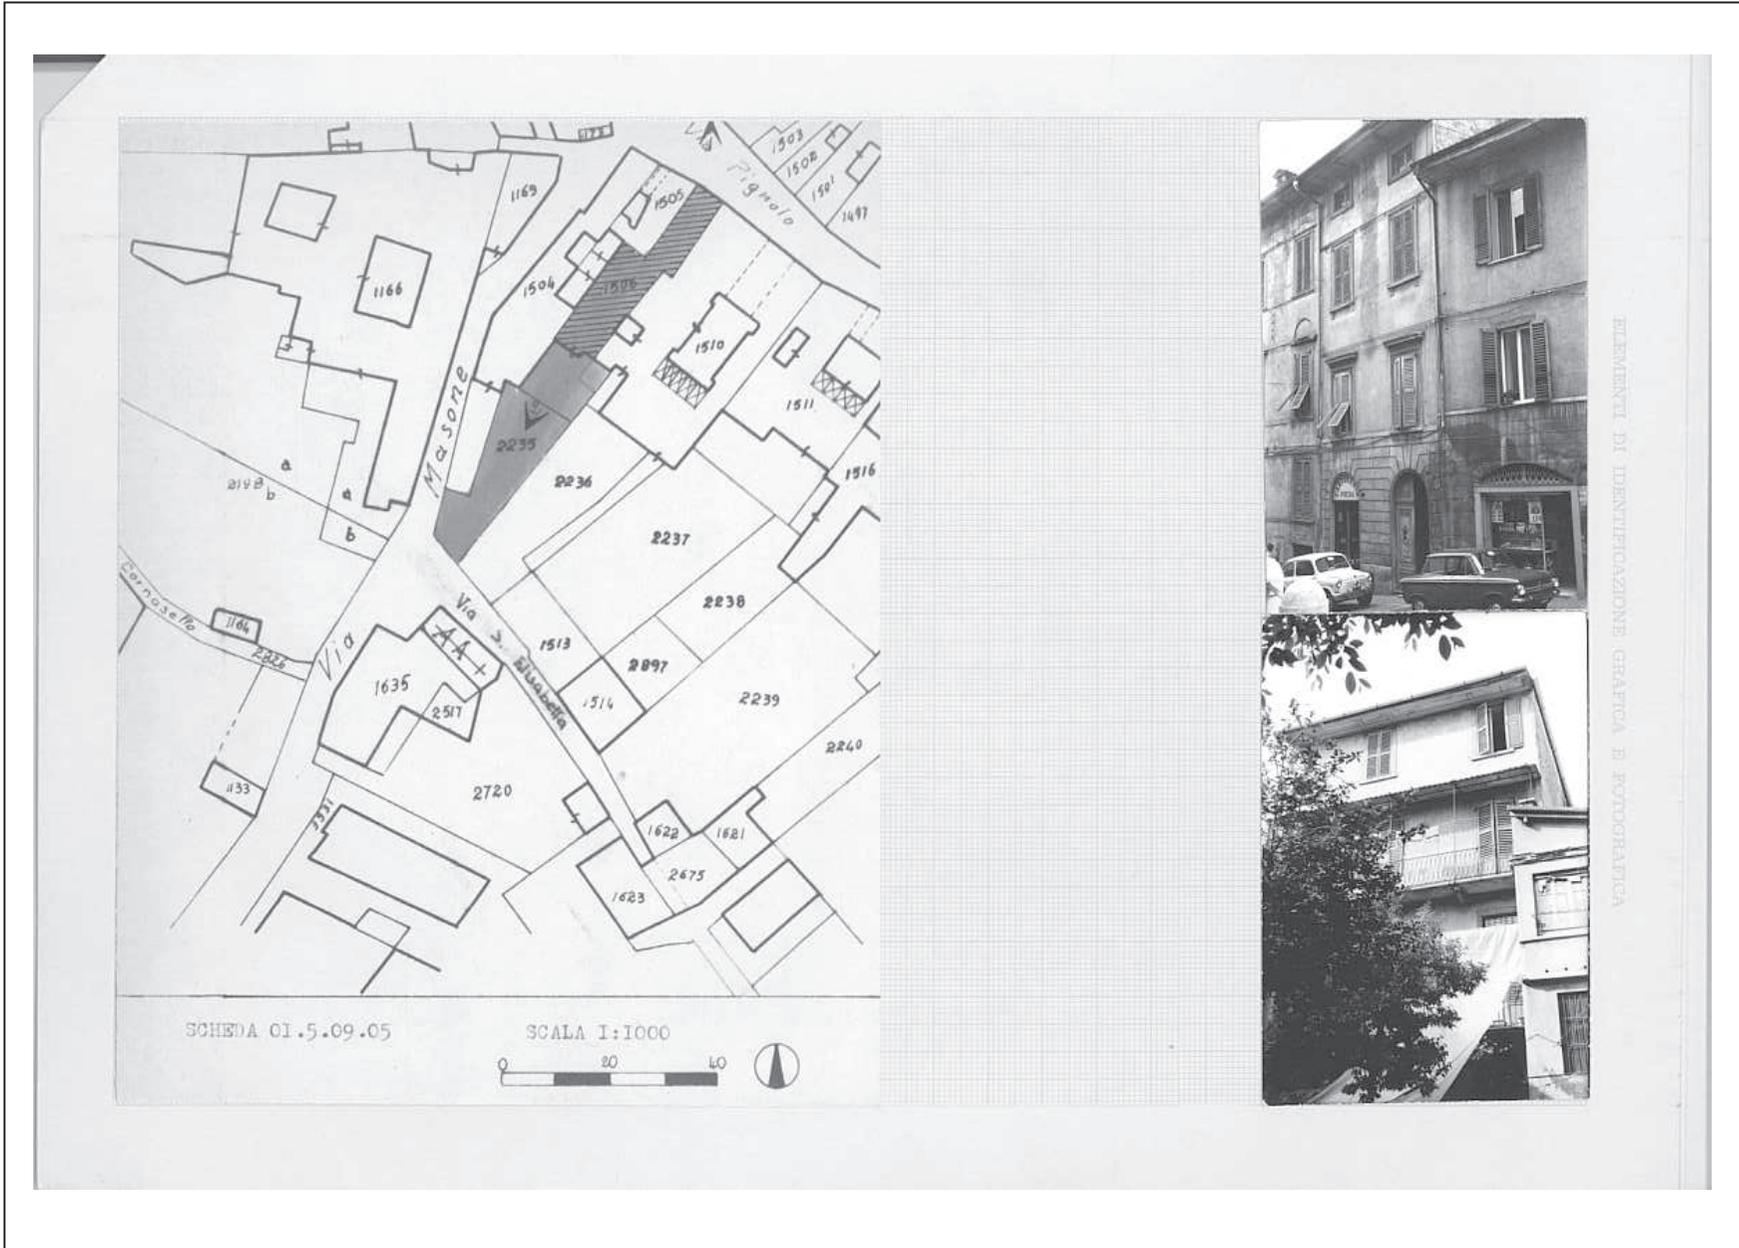
VISTA DA																	
1 2 3 4 5 6 7 8 9									1 2 3 4 5 6 7 8 9									1 2 3 4 5 6 7 8 9

0 1 5 0 9 0 5																							
PROTEZIONE ESISTENTE P.R.G. n.a. art.11 e 52																		piano terreno									1 2																	
PROTEZIONE PROPOSTA																		reto dell'edificio									1 2																	
																		spazi liberi									1 2																	
																		DESTINAZIONE DI PIANO																										
DATI CRONOLOGICI																		DATI TIPOLOGICI									STRUTTURE E MATERIALI																	
Edificio di aspetto tardo settecentesco.																		Edificio in cortina a pianta irregolare allungata. Altezza di quattro piani. Copertura a due falde. Ingresso a monte. Androne con volte a crociera. Comignolo centrale.									Murature miste di pietre e mattoni,intonacate. Locali al piano terreno con volte a crociera. Solai di legno. Tetto con orditura in legno e manto in coppi. Contorni aperture,pavimento androne,gradini in arenaria. Ringhiera in ferro.

PROPRIETARIO ATTUALE																		CARATTERISTICHE PARTICOLARI E CONTESTO									PROPOSTE DI RESTAURO																	
																		Notevole prospetto simmetrico con zoccolo sino all'altezza dei davanzali finestre del I piano a bugne lisce ottenute con l'intonaco. Due aperture ad arco al piano terreno. Bel portone con ante in legno e picchiotto in ferro. Ampio vano scale,coperto da lucernario con <del>negozio al piano terreno</del> bella ringhiera in ferro.Giardino con alti alberi,che giunge fino a via S.Eli-									Sistemazione intonaco. Sostituzione di parti in arenaria sfaldate.																	
BIBLIOGRAFIA																											OSSERVAZIONI																	
DOCUMENTI ANNESSI																											REDDATA DA A.Piantanida -aprile 1973																	
NEG. 19.8a / 56.30																		sabetta su cui si apre un portale ad arco ribassato/									REVISIONATA DA V.Zanella maggio 1973
