COMUNE DI BERGAMO									INVENTARIO DEI BENI CULTURALI E AMBIENTALI									MONUMENTI		
DENOMINAZIONE Palazzo Grataroli, ora De Beni						EPOCA XVI sec.			1 - VALORE ARCHITETTONICO						NUMERO SCHEDA					
LOCALITÀ Pignolo VIA Pignolo						N. CIV. 72			a) pessimo b) cattivo c) mediocre d) buono e) ottimo						0 1 5 0 9 1 4					
CATASTO Bergamo f.6; mp. 1525						USO ATTUALE negozio di antiquariato, abitazione			2 - NECESSITÀ DI RESTAURO						GRADO					
PROPRIETÀ privata			STRUTTURE VERTICALI			STRUTTURE ORIZZONTALI			COPERTURE			UMIDITÀ			a b c d e					
PROTEZIONE ESISTENTE P.R.G. n.a. art.11 vincolo Soprintendenza 19/9/1944						piano terreno			1 2			2								
PROTEZIONE PROPOSTA " 13						resto dell'edificio			1 2											
" 52						spazi liberi			1 2											
DESTINAZIONE DI PIANO																				
DATI CRONOLOGICI						DATI TIPOLOGICI						STRUTTURE E MATERIALI								
Costruito nel 1515 (data incisa in un piedestallo del cortile); attribuito all'architetto P.Isabello; committenti i Grataroli.						Palazzo in cortina con pianta a C. Altezza di tre piani più sottotetto il corpo su strada, di due piani (più sopraelevazione) i corpi in - terni. Androne laterale con volta a b

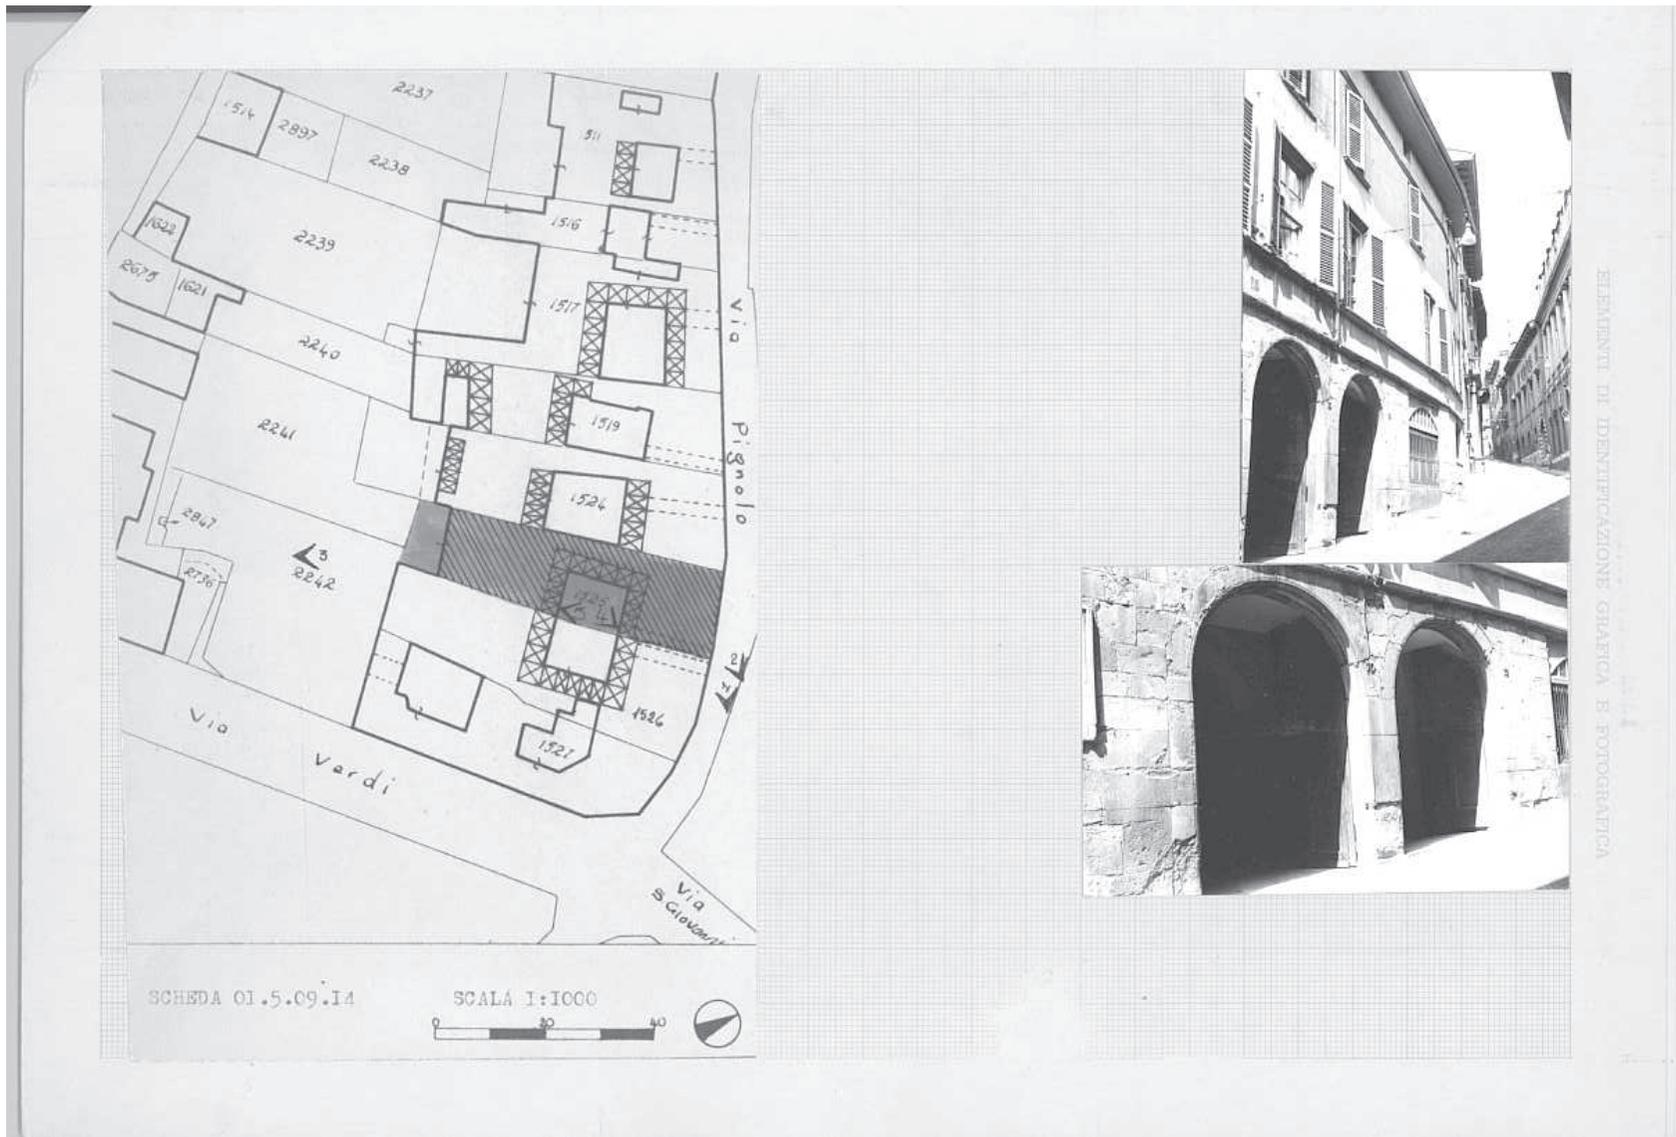
VISTA DA

Trasformazioni ottocentesche quando il palazzo era di proprietà Maffeis. Sopraelevazione del corpo verso il giardino. Non originaria l'apertura ad arco con inferriata a piano terra su strada. Ottimo restauro recente a						CARATTERISTICHE PARTICOLARI E CONTESTO de. Prospetto uguale e in continuità con l'edificio a sud (v. scheda 01.5.09.15) Cortile pavimentato in mattoni con liste diagonali in arenaria. Colonne con fusto fasciato e piedestalli scolpiti. Giardino sul retro.						PROPOSTE DI RESTAURO								
PROPRIETARIO ATTUALE cura dei De Beni.												OSSERVAZIONI								
BIBLIOGRAFIA FORNONI, 1905; 53; L. ANGELINI, 1961, 142; ID., 1965, 64; PELANDI, 1962, I, 59 seq; BASCAPE' - PEROGALLI, 1965, 275; DOCUMENTI ANNESSI ZANELLA, 1971; 164.						negoni, attività artigianali, vetrine, insegne, ecc.						REDATA DA A. Piantanida - aprile 1973								
NEG. 66.14/66.16 / 56.19 / 182.18 / 182.19. Scheda Bis.												REVISIONATA DA V. Zanella maggio 1973
