| 1 2 3 4 5 6 7 8 9 | | | | | | | | | 1 2 3 4 5 6 7 8 9 | | | | | | | | | 1 2 3 4 5 6 7 8 9 | | | | | | | | | | | | | | | | | | | | | | | | | | | | | | | | | | | |
|---|--|--|--|--|--|--|--|--|---|--|--|--|--|--|--|--|--|---|--|--|--|--|--|--|--|--|---|--|--|--|--|--|--|--|--|---|--|--|--|--|--|--|--|--|---|--|--|--|--|--|--|--|--|
| <b>COMUNE DI BERGAMO</b> | | | | | | | | | | | | | | | | | | <b>INVENTARIO DEI BENI CULTURALI E AMBIENTALI</b> | | | | | | | | | | | | | | | | | | <b>MONUMENTI</b> | | | | | | | | | | | | | | | | | |
| DENOMINAZIONE Edificio residenziale | | | | | | | | | | | | | | | | | | EPOCA sec. XV (?) | | | | | | | | | 1 - VALORE ARCHITETTONICO | | | | | | | | | NUMERO SCHEDA | | | | | | | | | | | | | | | | | |
| LOCALITÀ Pignolo VIA Pignolo | | | | | | | | | | | | | | | | | | N. CIV. 58 | | | | | | | | | a) pessimo b) cattivo c) mediocre<br>d) buono e) ottimo | | | | | | | | | 0 1 5 0 9 1 6 | | | | | | | | | | | | | | | | | |

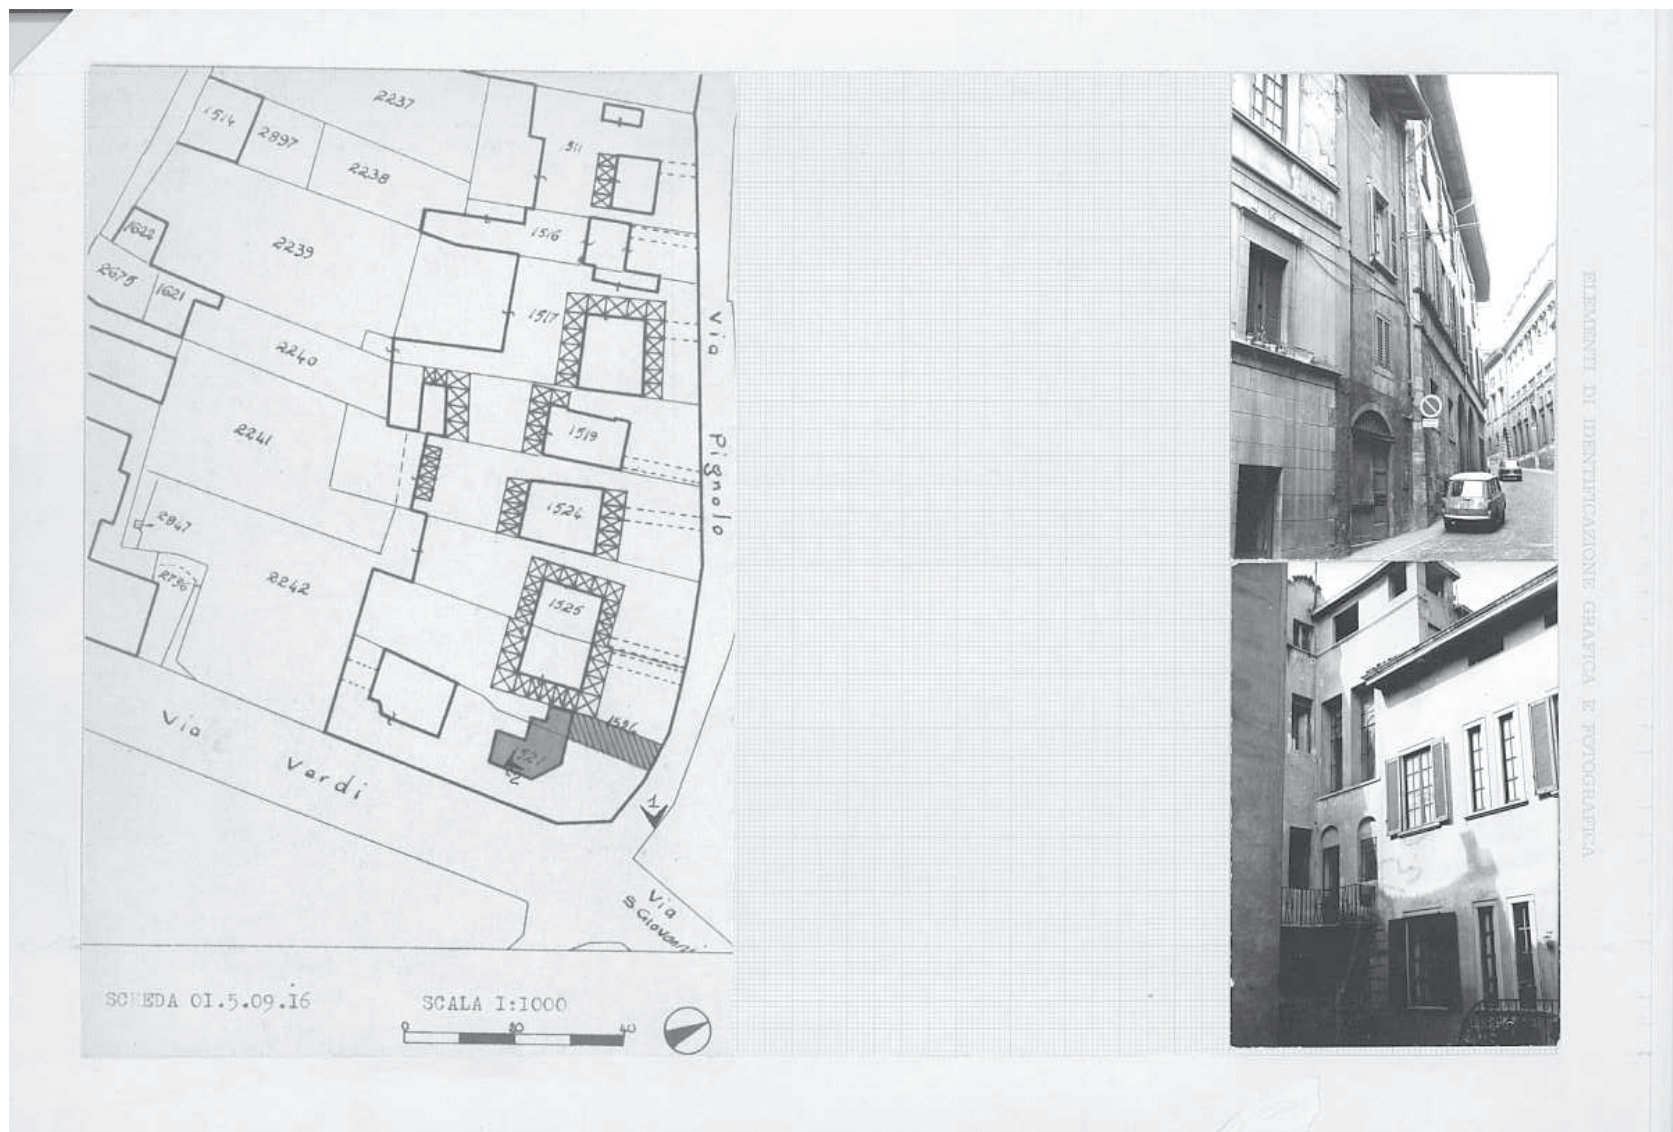
| 1 2 3 4 5 6 7 8 9 | | | | | | | | | 1 2 3 4 5 6 7 8 9 | | | | | | | | | 1 2 3 4 5 6 7 8 9 | | | | | | | | | | | | | | | | | | | | | | | | | | | | | | | | | | | |
|---|--|--|--|--|--|--|--|--|---|--|--|--|--|--|--|--|--|---|--|--|--|--|--|--|--|--|---|--|--|--|--|--|--|--|--|---|--|--|--|--|--|--|--|--|---|--|--|--|--|--|--|--|--|
| Forse del XV secolo. | | | | | | | | | | | | | | | | | | Edificio in cortina a pianta ret-<br>tangolare. | | | | | | | | | Muratura mista in pietra e mattoni,<br>intonacata. | | | | | | | | | | | | | | | | | | | | | | | | | | |
| La parte interna dell'edificio e il<br>prospetto sul cortile furono rifatti<br>in occasione della costruzione dello<br>edificio adiacente alla scheda 01.5.<br>09.17 nel 1928. | | | | | | | | | | | | | | | | | | Altezza di quattro piani.<br>Copertura ad una falda. | | | | | | | | | Al piano terra volta a botte.<br>Solai misti in laterizio e c.a.<br>Tetto con orditura in legno e manto<br>in coppi.<br>Zoccolo d'intonaco stollato. | | | | | | | | | | | | | | | | | | | | | | | | | | |
| | | | | | | | | | | | | | | | | | | Apertura ad arco ribassato a pia-<br>no terreno su strada che dà acces-<br>so ad un locale con volta a botte. | | | | | | | | | Sistemare parti d'intonaco civile. | | | | | | | | | | | | | | | | | | | | | | | | | | |
| BIBLIOGRAFIA | | | | | | | | | | | | | | | | | | Cortile con accesso da palazzo Bo-<br>nomi in comune con altri edifici. | | | | | | | | | OSSERVAZIONI | | | | | | | | | | | | | | | | | | | | | | | | | | |
