1 2 3 4 5 6 7 8 9									1 2 3 4 5 6 7 8 9									1 2 3 4 5 6 7 8 9																										
COMUNE DI BERGAMO																		INVENTARIO DEI BENI CULTURALI E AMBIENTALI																		MONUMENTI								
DENOMINAZIONE Edificio residenziale																		EPOCA sec. XX																		NUMERO SCHEDA								
LOCALITÀ Pignolo																		VIA Pignolo,58E-58G; Via Verdi N=OM= 26-28E																		0 1 5 0 9 1 7								
CATASTO Bergamo f.6; mp. 1527																		USO ATTUALE negozi,abitazione																										
PROPRIETÀ privata																																												
STRUTTURE VERTICALI						STRUTTURE ORIZZONTALI						COPERTURE						UMIDITÀ						GRADO																				
PROTEZIONE ESISTENTE P.R.G. n.a. art.11																		piano terreno																		1/2								
PROTEZIONE PROPOSTA																		resto dell'edificio																		1/2								
																		spazi liberi																		1/2

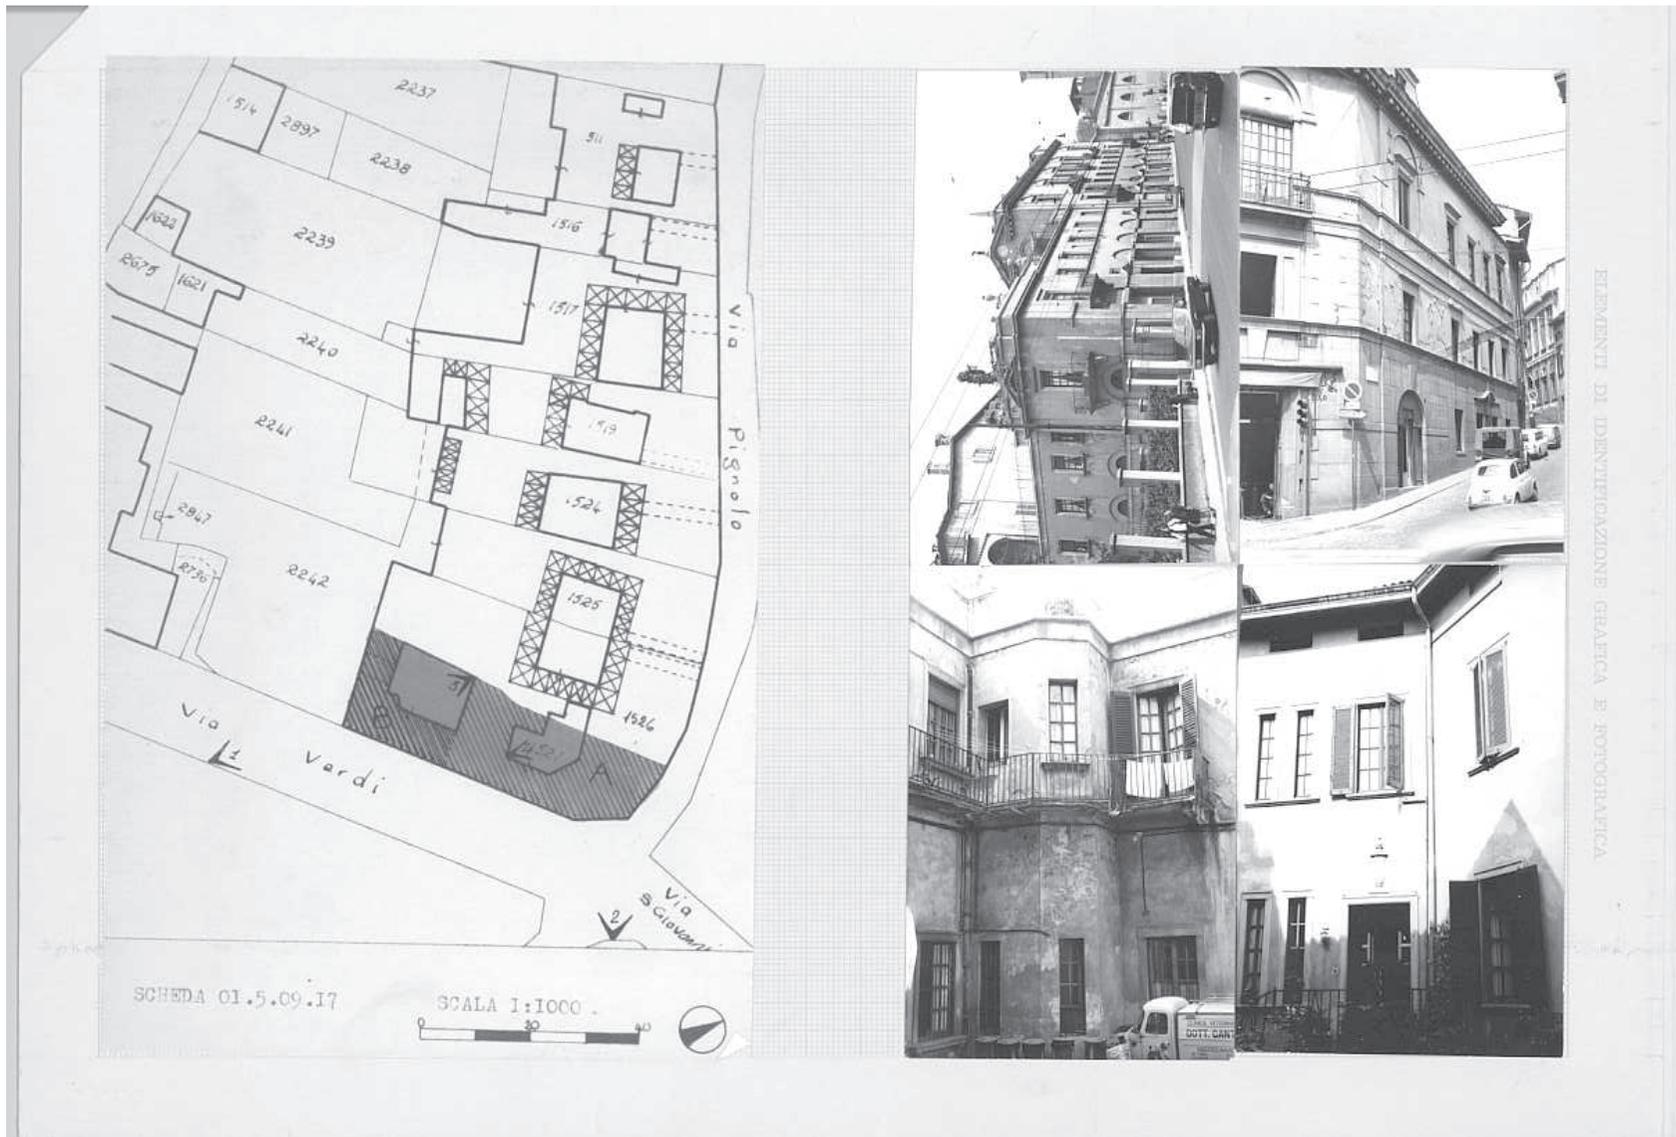
DESTINAZIONE DI PIANO																										
DATI CRONOLOGICI																		DATI TIPOLOGICI																		STRUTTURE E MATERIALI								
Costruito nel 1928 (ingg. Berizzi e Suardo): targa dipinta all'interno del cortile poligonale, ora non più leggibile.																		Edificio d'angolo fra due strade a pianta irregolare. Altezza variabile di quattro, tre, due piani. Copertura in parte a due falde e in parte piana (nel corpo B a due piani, definito a terrazza). Due cortili interni, uno trapezoidale, l'altro a pianta irregolare dalla quota estradosso solaio del I piano.																		Murature moste in pietre e mattoni, intonacate.								
																		CARATTERISTICHE PARTICOLARI E CONTESTO no. Prospetto su strada con arcate intervallate da nicchie o aperture sormontate da timpani triangolari al piano terreno/																		Solai in c.a.								
PROPRIETARIO ATTUALE																																				Copertura con orditura in legno e manto in coppi.

Zoccolo,contorni finestre e altri elementi architettonici di pietra artificiale e di graniglia.								
BIBLIOGRAFIA																																				PROPOSTE DI RESTAURO								
PELANDI, 1962,I,49.																																				Sistemare intonaco.								
DOCUMENTI ANNESSI																																				OSSERVAZIONI								
NEG. 28.27 / 28.32 / 51.1 / 56.22																		Ingresso carrale con volta a botte a ovest.																										
																		negozi, attività artigianali, vetrina, insegna, ecc.																										
																																				REDATTA DA A.Piantanida -aprile 1973								
																																				REVISIONATA DA V.Zanella maggio 1973								
																																				VISTA DA								
1 2 3 4 5 6 7 8 9									1 2 3 4 5 6 7 8 9									1 2 3 4 5 6 7 8 9
