| 1 2 3 4 5 6 7 8 9 | | | | | | | | | 1 2 3 4 5 6 7 8 9 | | | | | | | | | 1 2 3 4 5 6 7 8 9 | | | | | | | | | | | | | | | | | | | | | | | | | | |
|--|--|--|--|--|--|---|--|--|---|--|--|---|--|--|--|--|--|--|--|--|--|--|--|---|--|--|--|--|--|--|--|--|--|--|--|---|--|--|--|--|--|--|--|--|
| COMUNE DI BERGAMO | | | | | | | | | | | | | | | | | | INVENTARIO DEI BENI CULTURALI E AMBIENTALI | | | | | | | | | | | | | | | | | | MONUMENTI | | | | | | | | |
| DENOMINAZIONE Edificio residenziale | | | | | | | | | | | | | | | | | | EPOCA sec. XVIII (?) | | | | | | | | | 1 - VALORE ARCHITETTONICO | | | | | | | | | | | | | | | | | |
| LOCALITÀ Pignolo VIA S. Elisabetta | | | | | | | | | | | | | | | | | | N. CIV. | | | | | | | | | a) pessimo b) cattivo c) mediocre d) buono e) ottimo | | | | | | | | | | | | | | | | | |

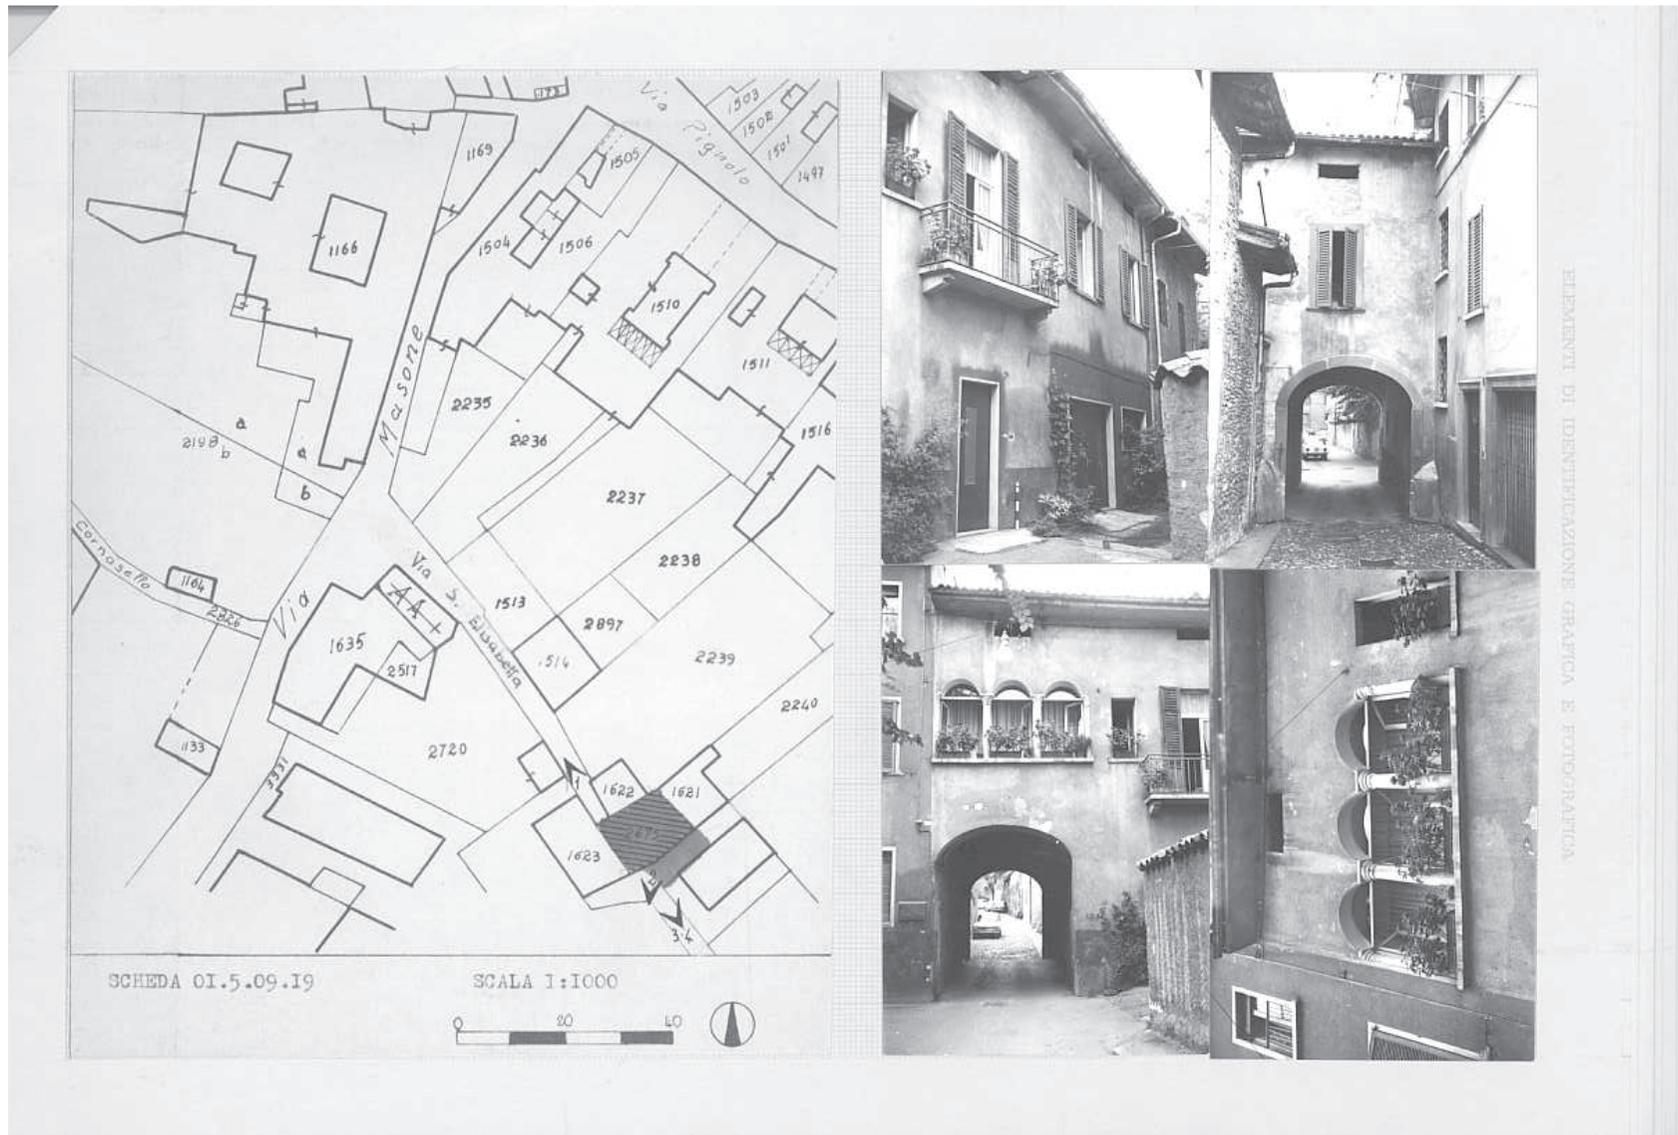
| 1 2 3 4 5 6 7 8 9 | | | | | | | | | 1 2 3 4 5 6 7 8 9 | | | | | | | | | 1 2 3 4 5 6 7 8 9 | | | | | | | | | | | | | | | | | | | | | | | | | | |
|--|--|--|--|--|--|---|--|--|---|--|--|---|--|--|--|--|--|--|--|--|--|--|--|---|--|--|--|--|--|--|--|--|--|--|--|---|--|--|--|--|--|--|--|--|
| NEG. 132.30 / 132.32 / 132.33 / 132.34 | | | | | | | | | | | | | | | | | | | | | | | | | | | REDATTA DA A. Piantanida aprile 1973 | | | | | | | | | | | | | | | | | |

| 1 2 3 4 5 6 7 8 9 | | | | | | | | | 1 2 3 4 5 6 7 8 9 | | | | | | | | | 1 2 3 4 5 6 7 8 9 | | | | | | | | | | | | | | | | | | | | | | | | | | |
|--|--|--|--|--|--|---|--|--|---|--|--|---|--|--|--|--|--|--|--|--|--|--|--|---|--|--|--|--|--|--|--|--|--|--|--|---|--|--|--|--|--|--|--|--|
| Probabilmente del XVIII secolo. | | | | | | | | | | | | | | | | | | Edificio in cortina con sottopassaggio pubblico laterale. No | | | | | | | | | Murature miste di pietre e mattoni intonacate. | | | | | | | | | | | | | | | | | |
| Rifacimenti recenti dell'intonaco e dei contorni delle aperture sulla fronte sud; aggiunta di un balcone in c.a. | | | | | | | | | | | | | | | | | | Altezza di due piani più sottotetto. | | | | | | | | | Solai in legno. | | | | | | | | | | | | | | | | | |
| | | | | | | | | | | | | | | | | | | Copertura a due falde. | | | | | | | | | Tetto con orditura in legno e manto in coppi. | | | | | | | | | | | | | | | | | |
| | | | | | | | | | | | | | | | | | | A valle al I piano loggia a tre luci ad archi ribassati su colonnine | | | | | | | | | | | | | | | | | | | | | | | | | | |
| PROPRIETARIO ATTUALE | | | | | | | | | | | | | | | | | | Archi ribassati nel sottopassaggio. | | | | | | | | | PROPOSTE DI RESTAURO | | | | | | | | | | | | | | | | | |

| 1 2 3 4 5 6 7 8 9 | | | | | | | | | 1 2 3 4 5 6 7 8 9 | | | | | | | | | 1 2 3 4 5 6 7 8 9 | | | | | | | | | | | | | | | | | | | | | | | | | | |
|--|--|--|--|--|--|---|--|--|---|--|--|---|--|--|--|--|--|--|--|--|--|--|--|---|--|--|--|--|--|--|--|--|--|--|--|---|--|--|--|--|--|--|--|--|
| | | | | | | | | | | | | | | | | | | | | | | | | | | | Ripristinare l'aspetto naturale delle colonnine ora tinteggiate a calce. | | | | | | | | | | | | | | | | | |
| | | | | | | | | | | | | | | | | | | | | | | | | | | | Modificare aperture piano terreno fronte sud. | | | | | | | | | | | | | | | | | |
