| 1 2 3 4 5 6 7 8 9 | | | | | | | | | 1 2 3 4 5 6 7 8 9 | | | | | | | | | 1 2 3 4 5 6 7 8 9 | | | | | | | | | | | | | | | | | | | | | | | | | | |
|---|--|--|--|--|--|--|--|--|---|--|--|--|--|--|--|--|--|---|--|--|--|--|--|--|--|--|---|--|--|--|--|--|--|--|--|---|--|--|--|--|--|--|--|--|
| COMUNE DI BERGAMO | | | | | | | | | | | | | | | | | | INVENTARIO DEI BENI CULTURALI E AMBIENTALI | | | | | | | | | | | | | | | | | | MONUMENTI | | | | | | | | |
| DENOMINAZIONE Edificio rustico di servizio | | | | | | | | | | | | | | | | | | EPOCA sec. XVII (?) | | | | | | | | | 1 - VALORE ARCHITETTONICO<br>a) pessimo b) cattivo c) mediocre<br>d) buono e) ottimo | | | | | | | | | NUMERO SCHEDA<br>0 1 5 0 9 2 0 | | | | | | | | |
| LOCALITÀ Pignolo VIA S. Elisabetta | | | | | | | | | | | | | | | | | | N. CIV. 9 | | | | | | | | | 2 - NECESSITÀ DI RESTAURO<br>a) impossibile b) restauro integrale<br>c) restauro interno o esterno<br>d) restauri parziali e) ottime condizioni | | | | | | | | | GRADO<br>a b c d e | | | | | | | | |

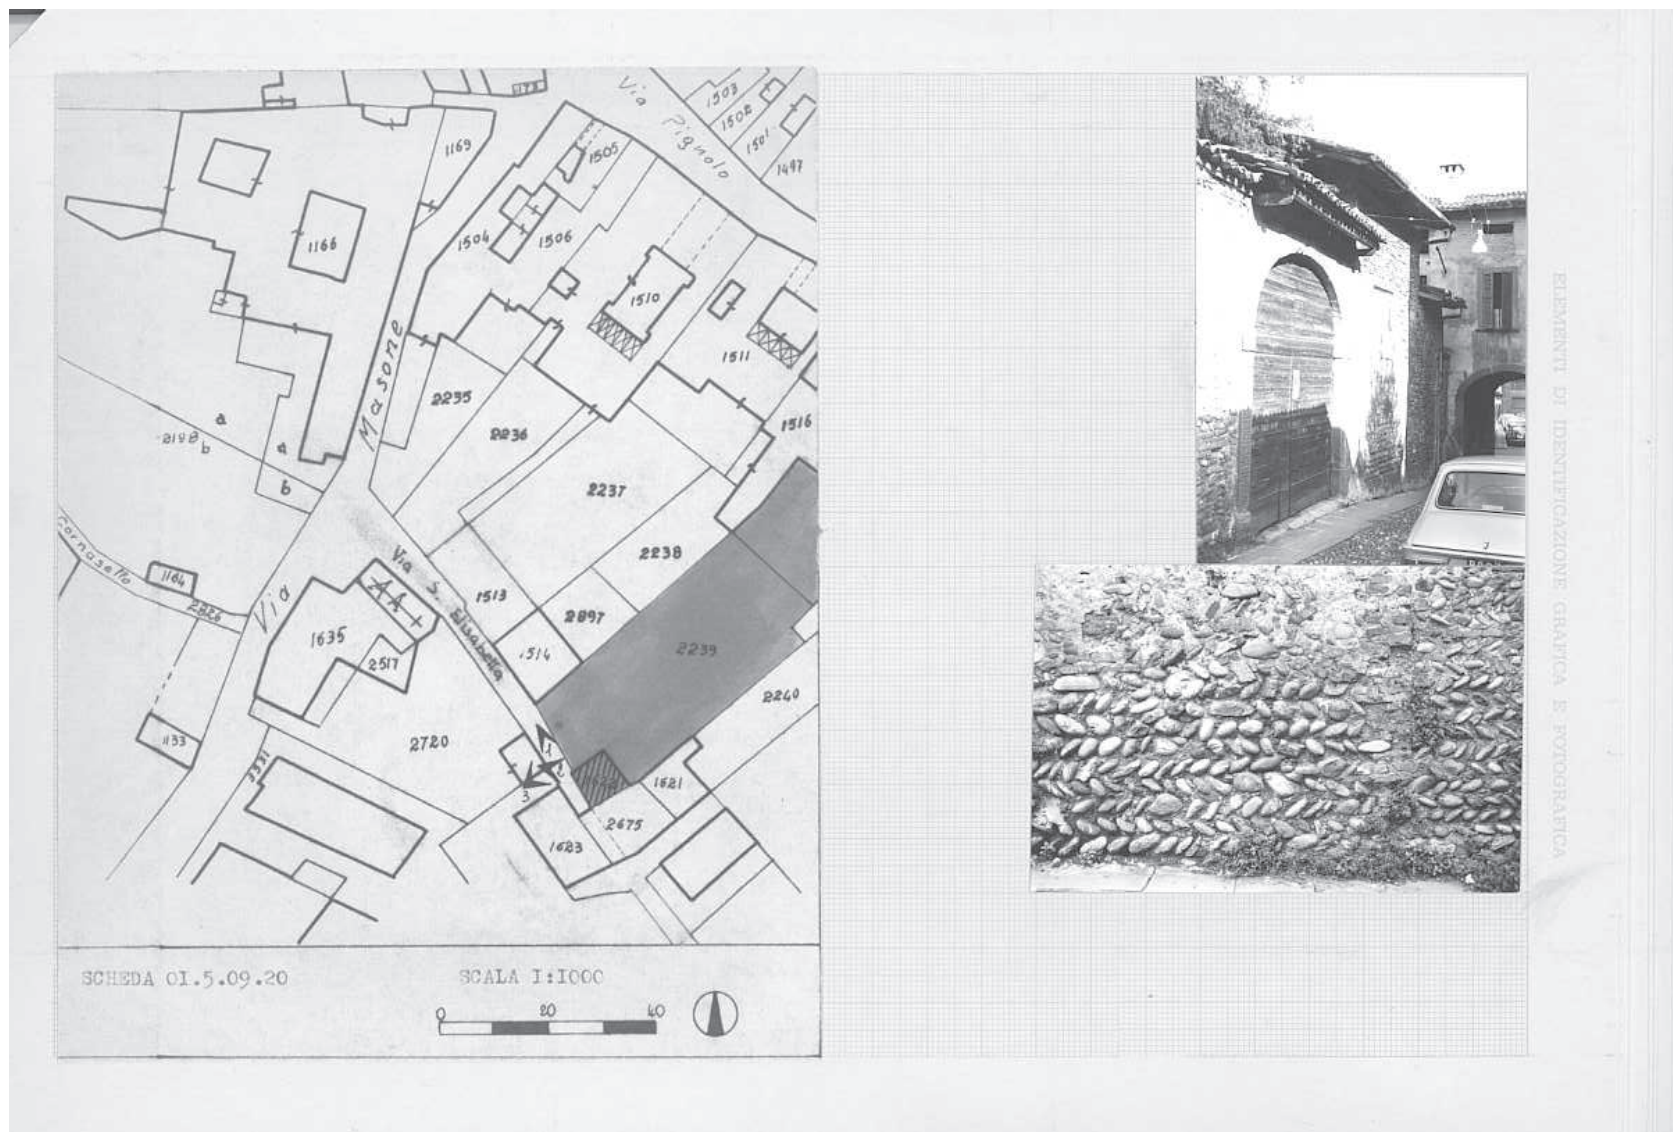
| 1 2 3 4 5 6 7 8 9 | | | | | | | | | 1 2 3 4 5 6 7 8 9 | | | | | | | | | 1 2 3 4 5 6 7 8 9 | | | | | | | | | | | | | | | | | | | | | | | | | | |
|---|--|--|--|--|--|--|--|--|---|--|--|--|--|--|--|--|--|---|--|--|--|--|--|--|--|--|---|--|--|--|--|--|--|--|--|---|--|--|--|--|--|--|--|--|
| Probabilmente del XVII secolo come rustico del palazzo Tasso- Lanfranchi. | | | | | | | | | | | | | | | | | | Edificio al fondo del giardino del palazzo alla scheda 01.5.09.10 a pianta pressochè quadrata. | | | | | | | | | Murature a liste di borlandi poste a spinapesce e miste. | | | | | | | | | | | | | | | | | |
| | | | | | | | | | | | | | | | | | | Portale nel muro di cinta ad arco ribassato con spalle in arenaria. | | | | | | | | | Tetto con orditura in legno e manto in coppi. | | | | | | | | | | | | | | | | | |
| | | | | | | | | | | | | | | | | | | L'edificio non ha aperture su strada: un ampio portale con contorni in cotto è stato murato. | | | | | | | | | | | | | | | | | | | | | | | | | | |
| PELANDI, 1962, I, 70 | | | | | | | | | | | | | | | | | | | | | | | | | | | Costituisce un elemento di una quinta unitaria di vecchi edifici di servizio. | | | | | | | | | | | | | | | | | |
