COMUNE DI BERGAMO									INVENTARIO DEI BENI CULTURALI E AMBIENTALI									MONUMENTI								
DENOMINAZIONE Edificio residenziale									EPOCA sec.XVIII-XX									1 - VALORE ARCHITETTONICO								
LOCALITÀ Pignolo									veolo S.Giovanni									a) pessimo b) cattivo c) mediocre d) buono e) ottimo								
CATASTO Bergamo f.6; mp. 2778-2731									N. CIV. 22-34									2 - NECESSITÀ DI RESTAURO								
PROPRIETÀ privata									USO ATTUALE officina, abitazione									a) impossibile b) restauro integrale c) restauro interno o esterno d) restauri parziali e) ottime condizioni								
STRUTTURE VERTICALI			STRUTTURE ORIZZONTALI			COPERTURE			UMIDITÀ			GRADO														
PROTEZIONE ESISTENTE P.R.G. n.a. art. 11									piano terreno									1 2					4			
PROTEZIONE PROPOSTA									resto dell'edificio									1 2								
									spazi liberi									1 2								
									DESTINAZIONE DI PIANO

1	2	3	4	5	6	7	8	9	1	2	3	4	5	6	7	8	9	1	2	3	4	5	6	7	8	9
COMUNE DI BERGAMO										INVENTARIO DEI BENI CULTURALI E AMBIENTALI										MONUMENTI						
DENOMINAZIONE Edificio residenziale																				NUMERO SCHEDA						
LOCALITA Pignolo										vicolo S.Giovanni										N. CIV. 22-34

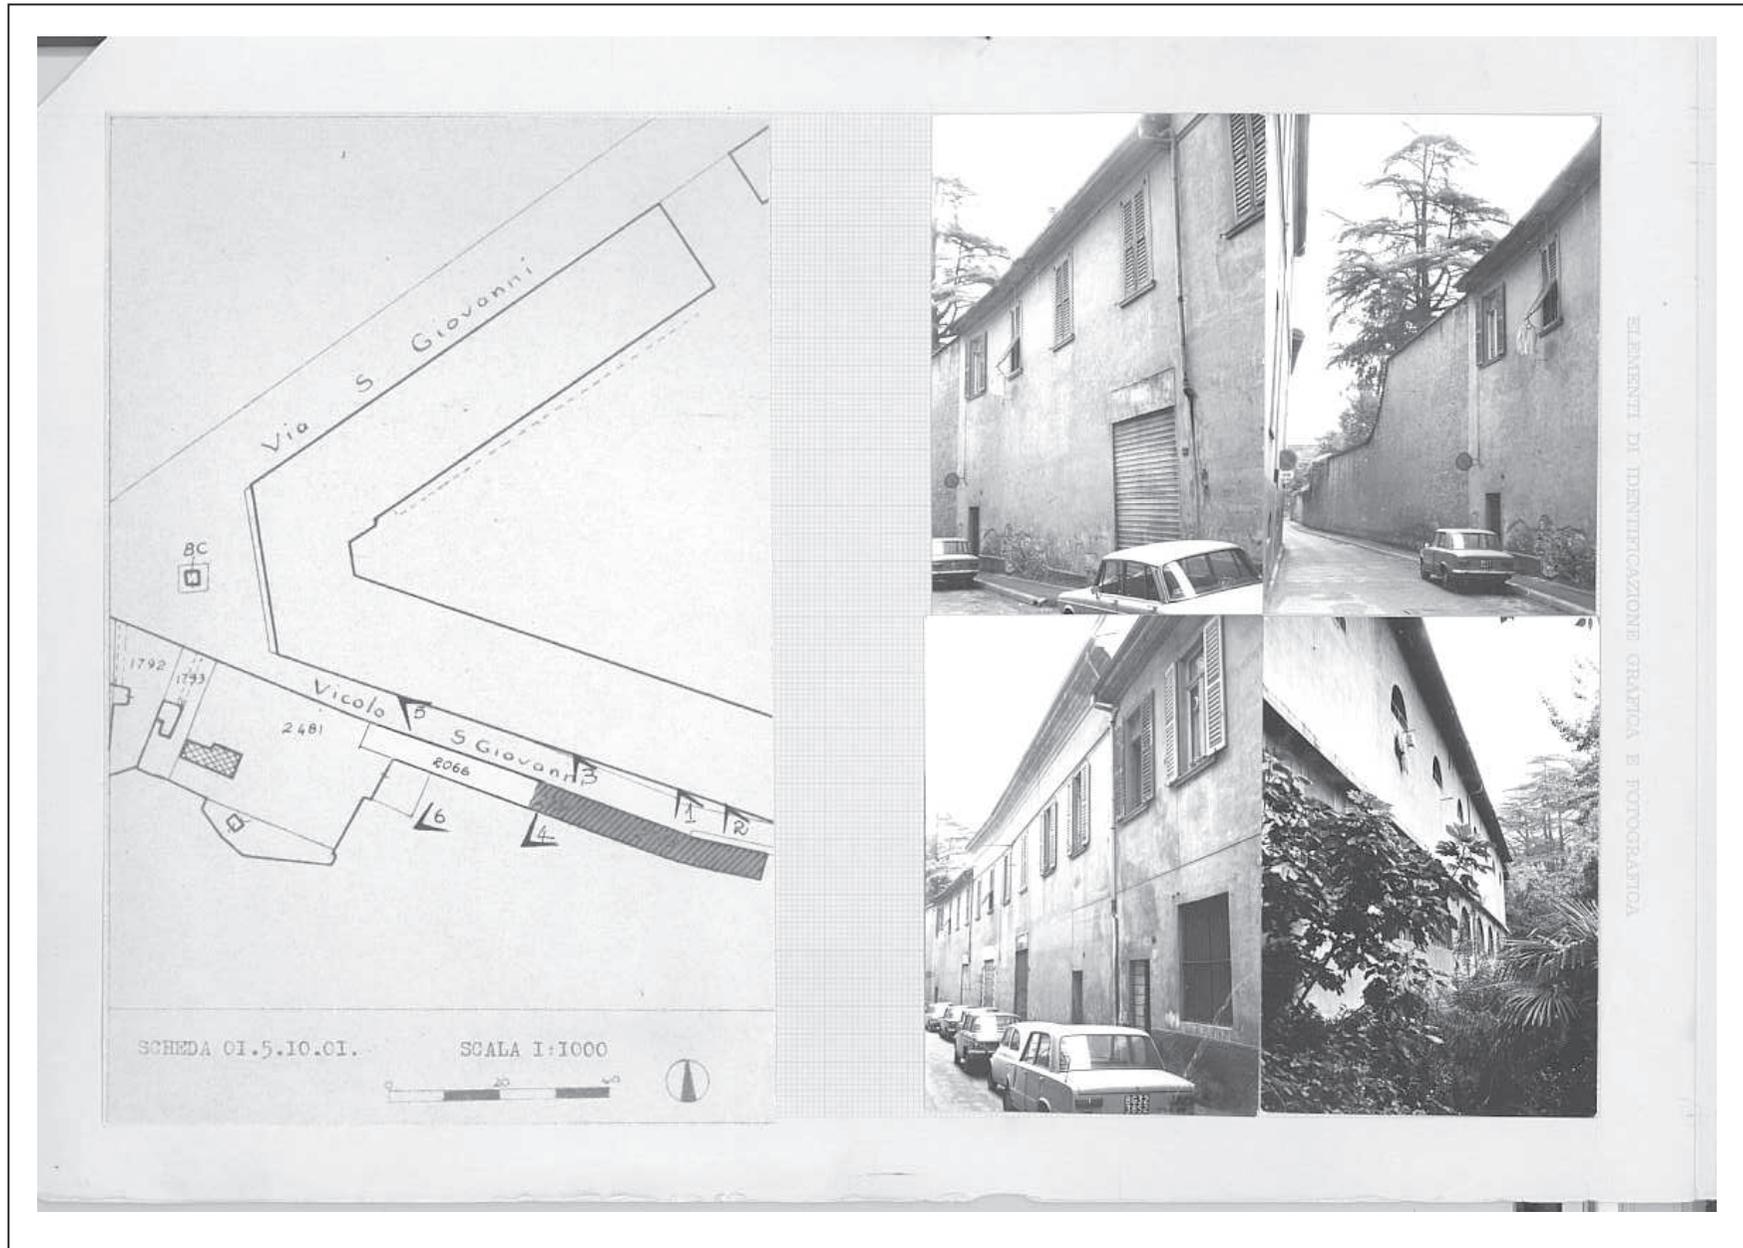
DATI CRONOLOGICI									DATI TIPOLOGICI									STRUTTURE E MATERIALI								
Parte dell'edificio(in corrispondenza del mp. 2731)probabilmente del XVIII secolo, già sede degli stallieri									Edificio in testata di cortina a pianta rettangolare molto allungata: corpo semplice									Parte antica:muratura mista, intonacat Solai in legno. Tetto con orditura in legno e manto in coppi								
Il resto costruito nel 1927 a sostituzione di serre addossate al muro di cinta.									Altezza di due piani									Parte di questo secolo; murature miste di pietre, mattoni e prismi;solai di putrelle e voltine in mattoni; tetto con orditura in legno e manto in coppi								
Probabilmente posteriori le aperture per officine architravate a piano terra.									Prospetto sul giardino Marenzi ad arcate in parte murate									Zoccolo di intonaco stollato								
									Copertura a due falde									Finestre al 1° piano con contorni di arenaria

CARATTERISTICHE PARTICOLARI E CONTESTO									PROPOSTE DI RESTAURO								
PROPRIETARIO ATTUALE									Verso il vicolo parte centrale con gronda sopraelevata e breve attico									Rifacimento intonaco;ristrutturazione aperture disordinate a piano terra.								
									A piano terra vecchia apertura ad arco ribassato									OSSERVAZIONI								
BIBLIOGRAFIA									La quinta stradale continua con lo alto muro del giardino Marenzi in linea con la gronda									Ingresso alle abitazioni al n.24 e 34								
									negozi, attività artigianali, vetrine, insegne, ecc.																	
DOCUMENTI ANNESSI																		REDATTA DA A.Piantanida -giugno 1973								
NEG. 54.35 / 54.36 / 186.30a / 54.33 / 186.29a																		REVISIONATA DA V.Zanella -settembre 1973								
scheda bis																		VISTA DA
