1 2 3 4 5 6 7 8 9									1 2 3 4 5 6 7 8 9									1 2 3 4 5 6 7 8 9																	
COMUNE DI BERGAMO																		INVENTARIO DEI BENI CULTURALI E AMBIENTALI									MONUMENTI								
DENOMINAZIONE <u>Edificio residenziale</u>												EPOCA <u>sec..XVIII</u>						1 - VALORE ARCHITETTONICO *																	
LOCALITÀ <u>Pignolo</u> VIA <u>vicolo S.Giovanni</u>												N. CIV. <u>10</u>						a) pessimo b) cattivo c) mediocre d) buono e) ottimo																	
CATASTO <u>Bergamo f.6; mp.1792</u>																		2 - NECESSITÀ DI RESTAURO																	
PROPRIETÀ <u>privata</u>												USO ATTUALE <u>laboratorio, abitazione</u>						a) impossibile b) restauro integrale c) restauro interno o esterno d) restauri parziali e) ottime condizioni																	
STRUTTURE VERTICALI <input type="checkbox"/>			STRUTTURE ORIZZONTALI <input type="checkbox"/>			COPERTURE <input type="checkbox"/>			UMIDITÀ <input type="checkbox"/>			GRADO

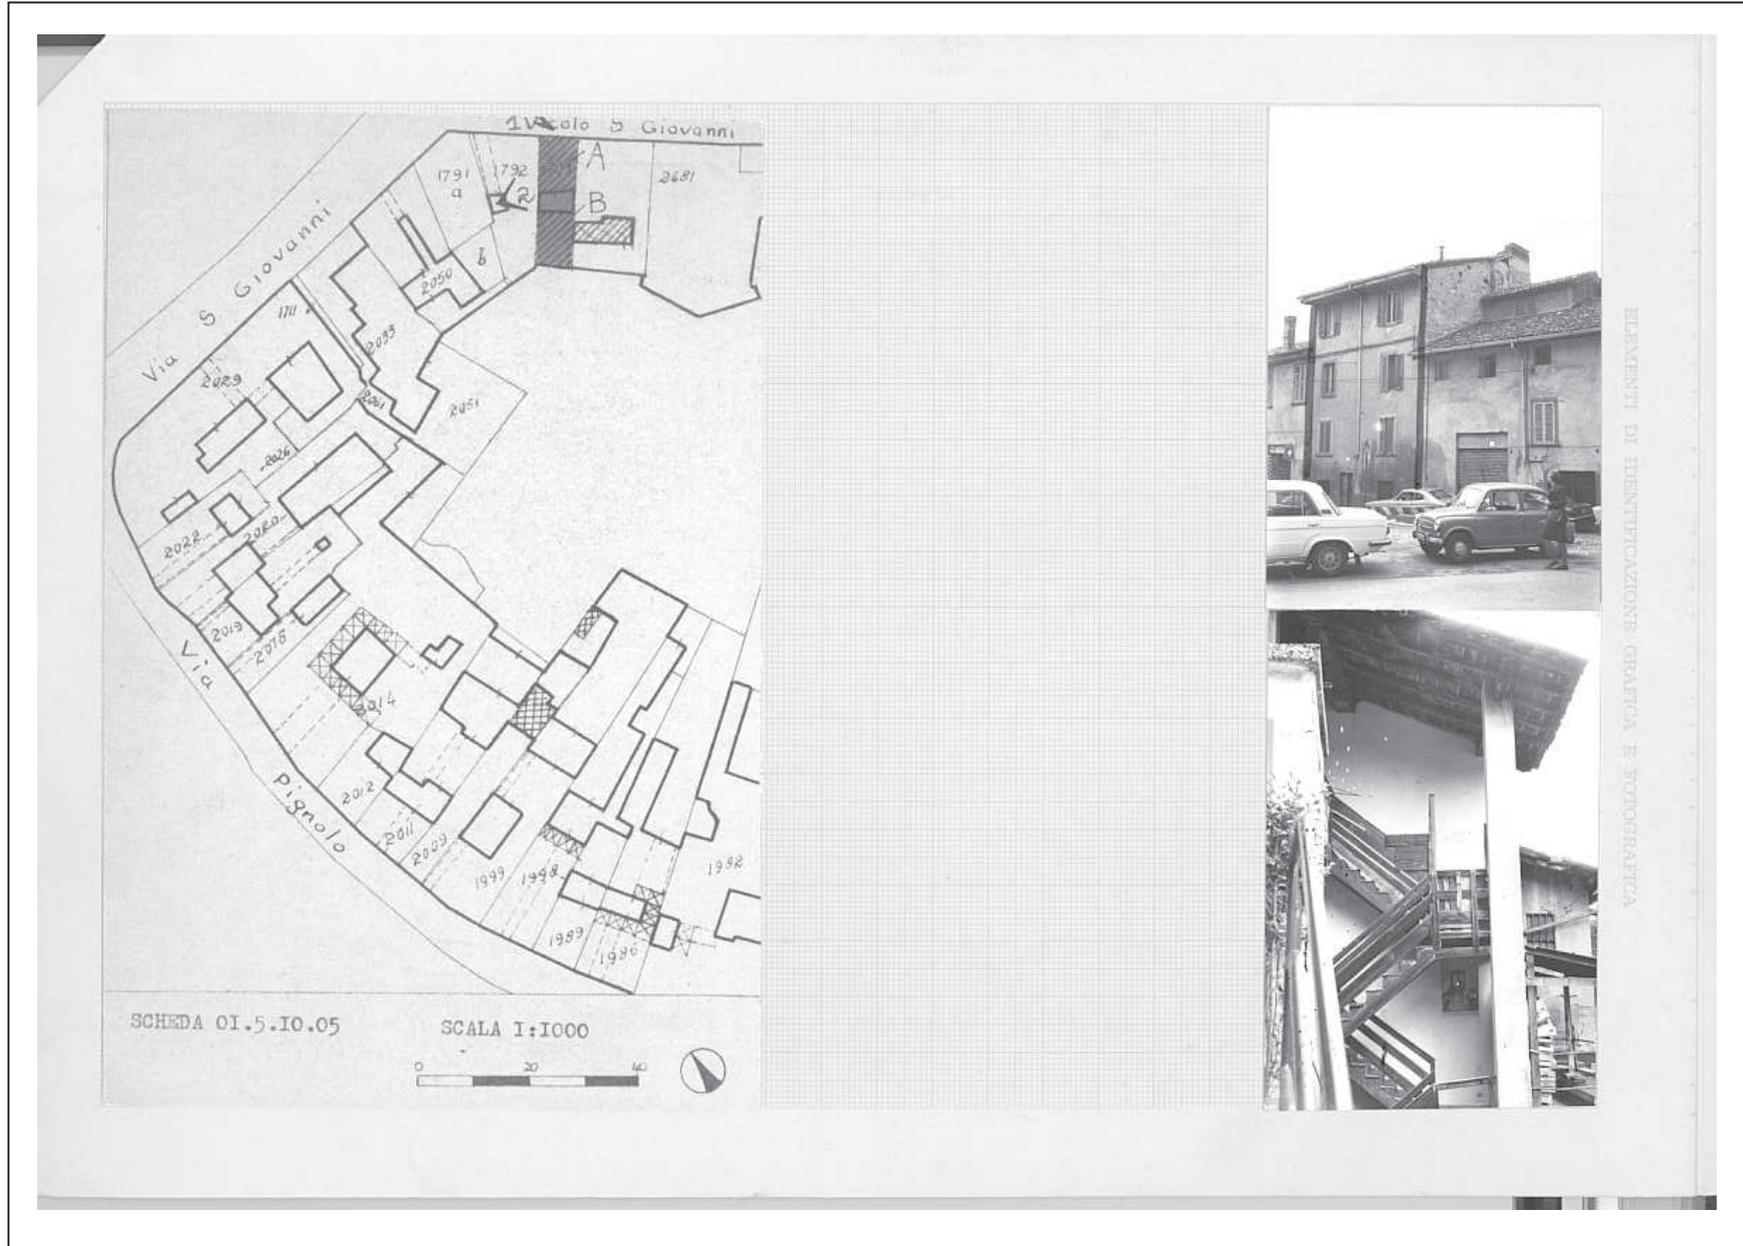
VISTA DA

PROTEZIONE ESISTENTE <u>P.R.G. n.a. art. 11</u>																		a b c d e																	
PROTEZIONE PROPOSTA																		A=3 B=6																	
piano terreno																		1 2																	
resto dell'edificio																		1 2																	
spazi liberi																		1 2																	
DESTINAZIONE DI PIANO																																			
DATI CRONOLOGICI									DATI TIPOLOGICI									STRUTTURE E MATERIALI																	
<u>Probabilmente del XVIII secolo</u>									<u>Edificio in cortina a pianta ret-</u>									<u>Murature miste, intonacate</u>																	
<u>Aggiunto in cortile corpo per laborato-</u>									<u>tangolare</u>									<u>Solai in legno</u>																	
<u>rio</u>									<u>Altezza di quattro piani (piano</u>									<u>Tetto con orditura in legno e manto in</u>																	
									<u>terreno seminterrato)</u>									<u>coppi</u>

<u>Copertura a due falde</u>									<u>Laboratorio coperto con manto di lamie-</u>																	
									<u>Corpo B sul retro: laboratorio al-</u>									<u>ra di ferro</u>																	
									<u>to un piano con copertura a shed</u>									<u>Contorni aperture in arenaria</u>																	
									CARATTERISTICHE PARTICOLARI E CONTESTO									PROPOSTE DI RESTAURO																	
PROPRIETARIO ATTUALE									<u>All'interno scala a giorno e balla-</u>									<u>Rifacimento intonaco della facciata</u>																	
									<u>toi di legno</u>									<u>Ristrutturazione interna</u>																	
BIBLIOGRAFIA																		OSSERVAZIONI																	
DOCUMENTI ANNESSI									<u>negozi, attività artigianali, vetrine, insegne, ecc.</u>									REDATTA DA <u>A.Piantanida-giugno 1973</u>																	
<u>NEG. 54.29 / 58.37</u>																		REVISIONATA DA <u>V.Zanella-settembre 1973</u>
