| 1 2 3 4 5 6 7 8 9 | | | | | | | | | 1 2 3 4 5 6 7 8 9 | | | | | | | | | 1 2 3 4 5 6 7 8 9 | | | | | | | | | | | | | | | | | | | | | | | | | | |
|---|--|--|--|--|--|--|--|--|---|--|--|--|--|--|--|--|--|---|--|--|--|--|--|--|--|--|---|--|--|--|--|--|--|--|--|---|--|--|--|--|--|--|--|--|
| COMUNE DI BERGAMO | | | | | | | | | | | | | | | | | | INVENTARIO DEI BENI CULTURALI E AMBIENTALI | | | | | | | | | | | | | | | | | | MONUMENTI | | | | | | | | |
| DENOMINAZIONE Edificio residenziale | | | | | | | | | | | | | | | | | | EPOCA sec. XIX-XX | | | | | | | | | 1 - VALORE ARCHITETTONICO<br>a) pessimo b) cattivo c) mediocre<br>d) buono e) ottimo | | | | | | | | | NUMERO SCHEDA<br>0151008 | | | | | | | | |
| LOCALITÀ Pignolo VIA S. Giovanni | | | | | | | | | | | | | | | | | | N. CIV. 3A-3D | | | | | | | | | 2 - NECESSITÀ DI RESTAURO<br>a) impossibile b) restauro integrale<br>c) restauro interno o esterno<br>d) restauri parziali e) ottime condizioni | | | | | | | | | GRADO | | | | | | | | |

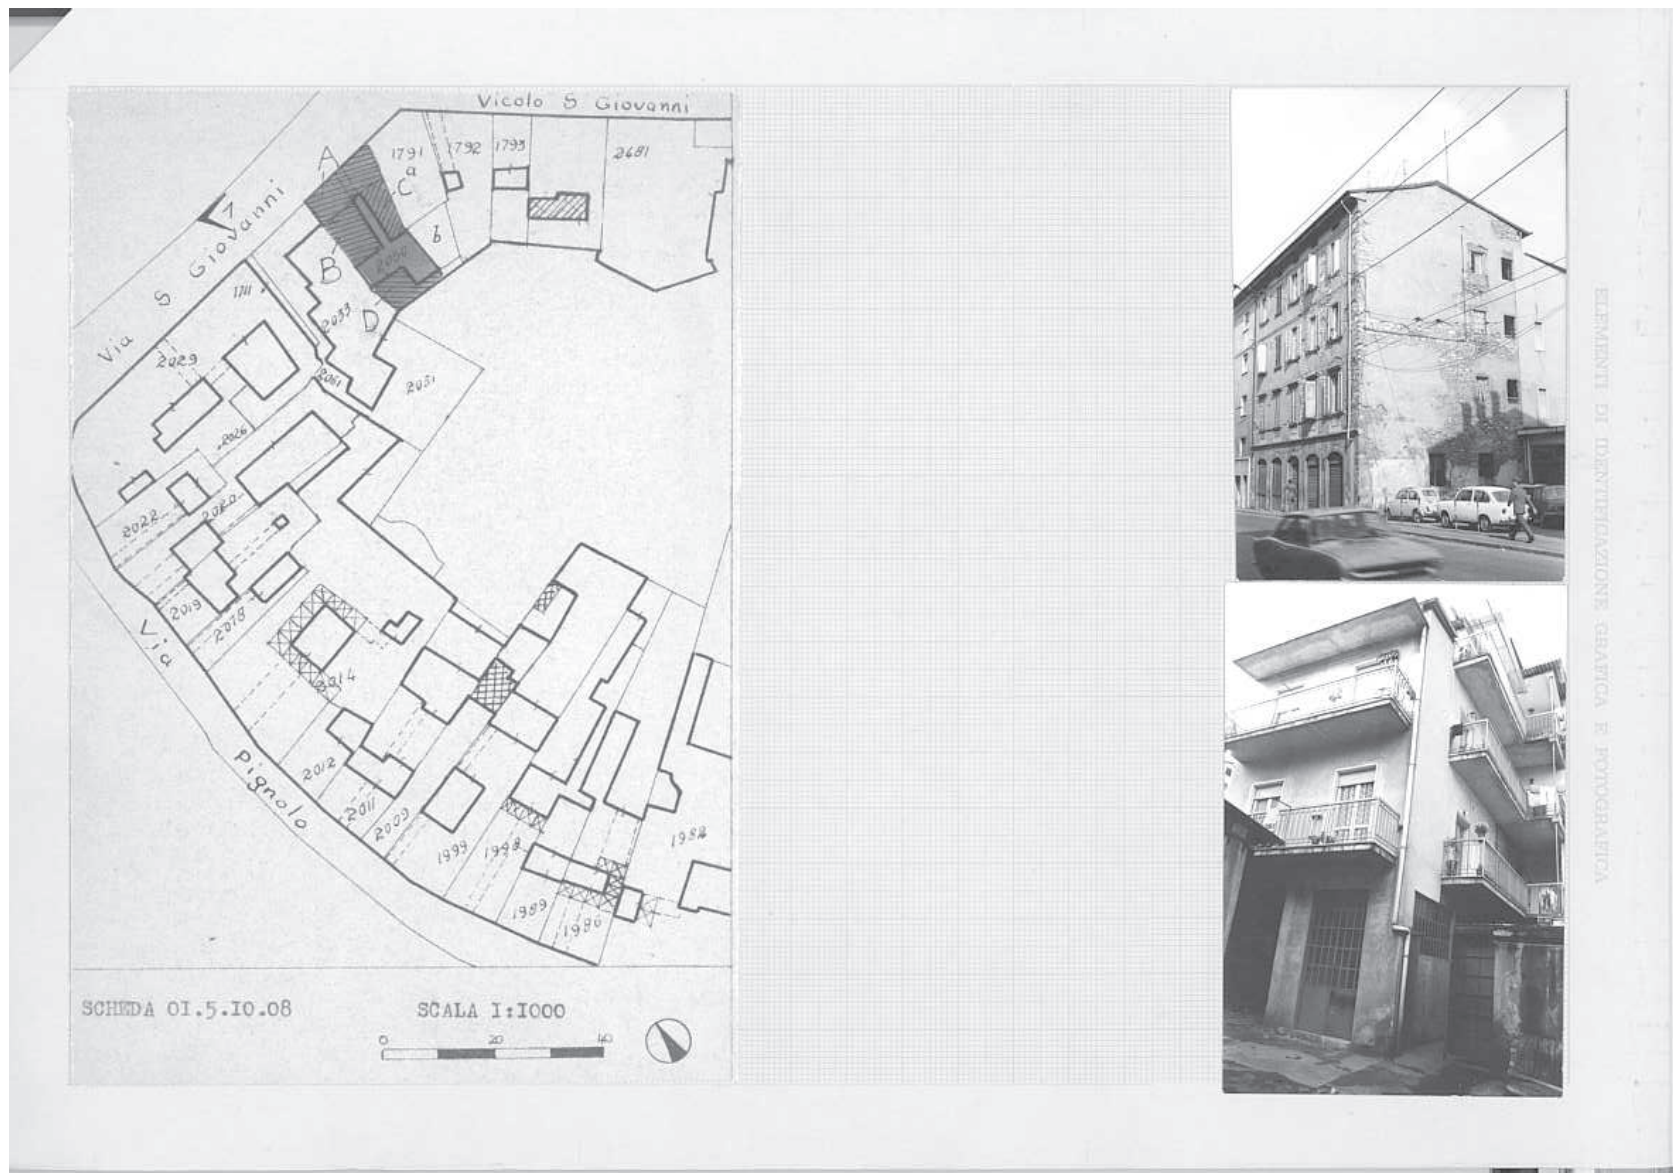
| 1 2 3 4 5 6 7 8 9 | | | | | | | | | 1 2 3 4 5 6 7 8 9 | | | | | | | | | 1 2 3 4 5 6 7 8 9 | | | | | | | | | | | | | | | | | | | | | | | | | | |
|---|--|--|--|--|--|--|--|--|---|--|--|--|--|--|--|--|--|---|--|--|--|--|--|--|--|--|---|--|--|--|--|--|--|--|--|---|--|--|--|--|--|--|--|--|
| Corpo A della fine del secolo scorso | | | | | | | | | | | | | | | | | | Edificio in cortina interrotta | | | | | | | | | Corpo A: murature miste, intonacate; | | | | | | | | | | | | | | | | | |
| Corpo B e C rifatti e ampliati nel 1967 | | | | | | | | | | | | | | | | | | Pianta irregolare | | | | | | | | | solai con putrelle di ferro e voltine di mattoni. Tetto con orditura in legno e manto in coppi | | | | | | | | | | | | | | | | | |
| | | | | | | | | | | | | | | | | | | Altezza di quattro piani piano | | | | | | | | | Corpo B: e C: strutture in c.a. Solai misti in c.a. e laterizio. Tetto con manto in eternit. | | | | | | | | | | | | | | | | | |
| | | | | | | | | | | | | | | | | | | Aperture a piano terra su strada ad arco ribassato | | | | | | | | | | | | | | | | | | | | | | | | | | |
| | | | | | | | | | | | | | | | | | | Fascia marcapiano al 1° piano | | | | | | | | | | | | | | | | | | | | | | | | | | |
| | | | | | | | | | | | | | | | | | | Finestre al 1° piano con cornice rettilinea aggettante | | | | | | | | | | | | | | | | | | | | | | | | | | |
| BIBLIOGRAFIA | | | | | | | | | | | | | | | | | | Spazio sul retro ingombro da un baso corpo di fabbrica (D) | | | | | | | | | OSSERVAZIONI | | | | | | | | | | | | | | | | | |
