| 1 2 3 4 5 6 7 8 9 | | | | | | | | | 1 2 3 4 5 6 7 8 9 | | | | | | | | | 1 2 3 4 5 6 7 8 9 | | | | | | | | | | | | | | | | | | | | | | | | | | |
|---|--|--|--|--|--|--|--|--|---|--|--|--|--|--|--|--|--|---|--|--|--|--|--|--|--|--|---|--|--|--|--|--|--|--|--|---|--|--|--|--|--|--|--|--|
| <b>COMUNE DI BERGAMO</b> | | | | | | | | | | | | | | | | | | <b>INVENTARIO DEI BENI CULTURALI E AMBIENTALI</b> | | | | | | | | | | | | | | | | | | <b>MONUMENTI</b> | | | | | | | | |
| DENOMINAZIONE <b>Edificio residenziale</b> | | | | | | | | | | | | | | | | | | EPOCA <b>sec.XIX</b> | | | | | | | | | 1 - VALORE ARCHITETTONICO<br>a) pessimo b) cattivo c) mediocre<br>d) buono e) ottimo | | | | | | | | | NUMERO SCHEDA<br><b>0151010</b> | | | | | | | | |
| LOCALITÀ <b>Pignolo</b> VIA <b>S.Giovanni</b> | | | | | | | | | | | | | | | | | | N. CIV. <b>non indicato</b> | | | | | | | | | 2 - NECESSITÀ DI RESTAURO<br>a) impossibile b) restauro integrale<br>c) restauro interno o esterno<br>d) restauri parziali e) ottime condizioni | | | | | | | | | GRADO<br>a b c d e | | | | | | | | |

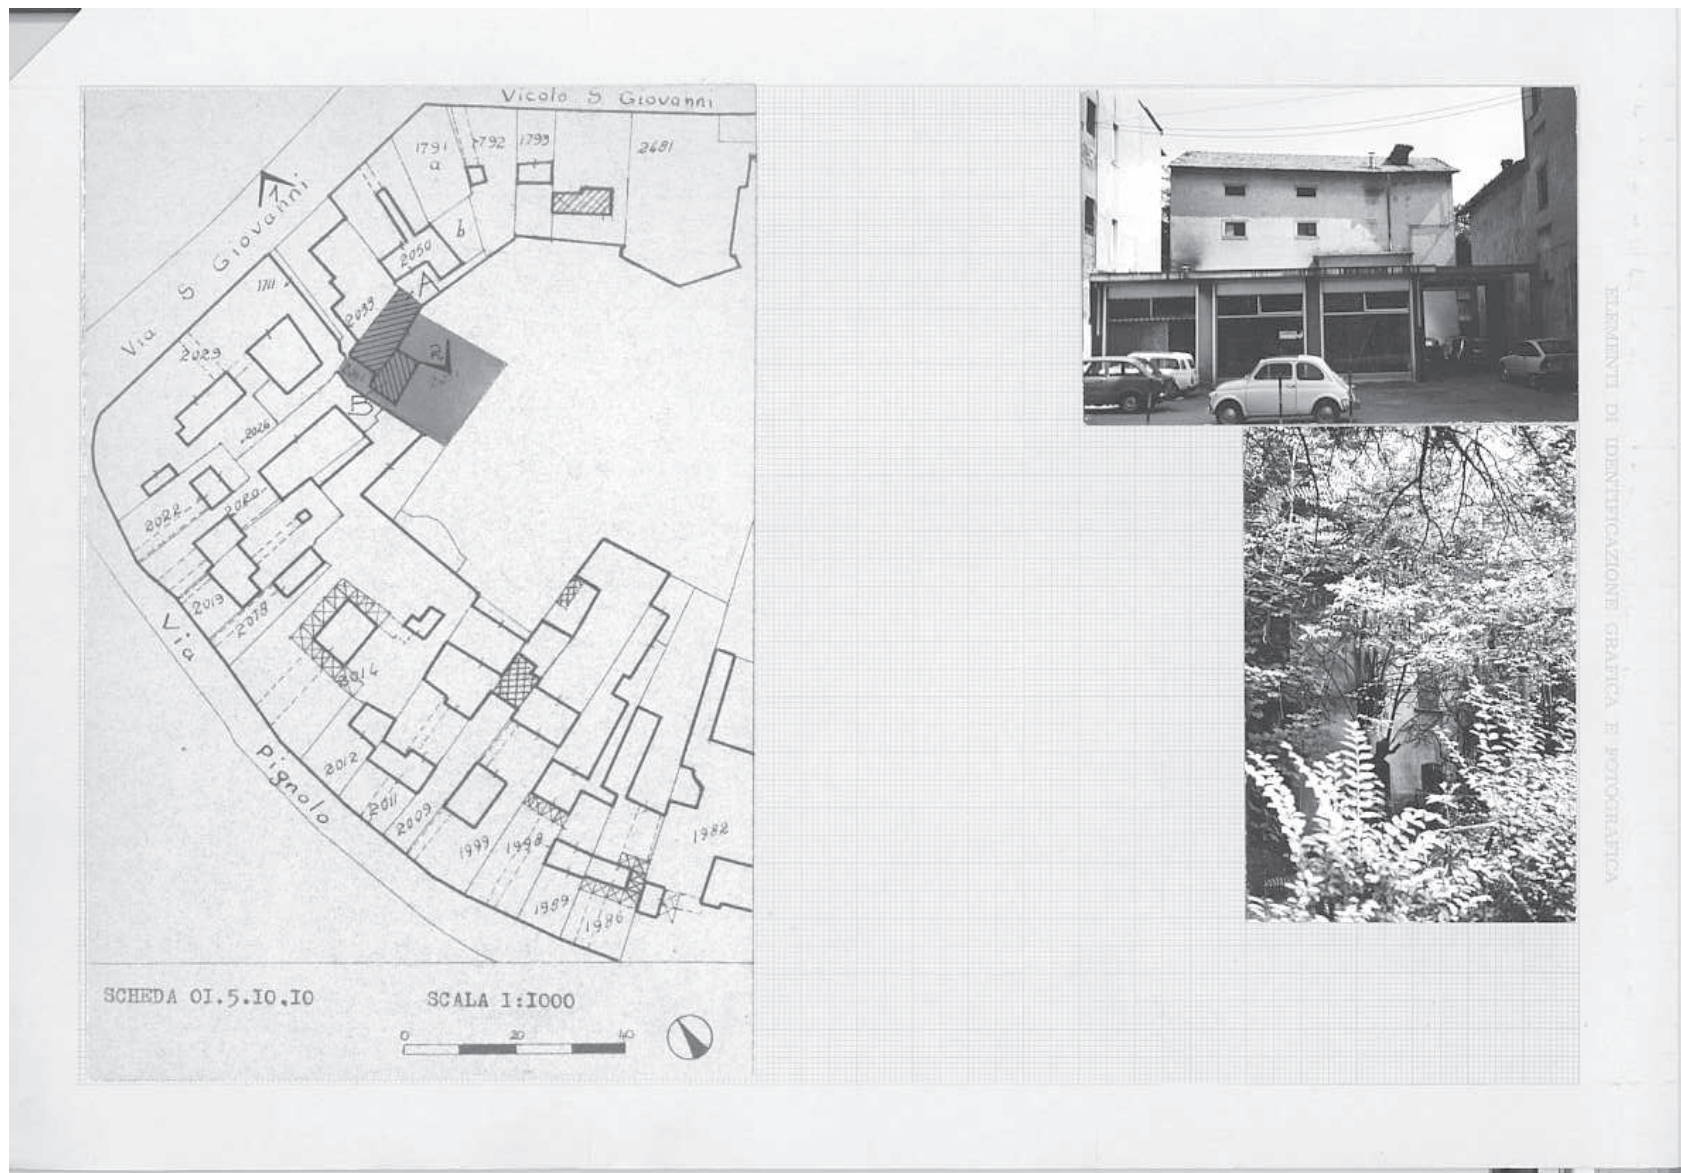
| 1 2 3 4 5 6 7 8 9 | | | | | | | | | 1 2 3 4 5 6 7 8 9 | | | | | | | | | 1 2 3 4 5 6 7 8 9 | | | | | | | | | | | | | | | | | | | | | | | | | | |
|---|--|--|--|--|--|--|--|--|---|--|--|--|--|--|--|--|--|---|--|--|--|--|--|--|--|--|---|--|--|--|--|--|--|--|--|---|--|--|--|--|--|--|--|--|
| DATI CRONOLOGICI<br><b>Costruito intorno al 1850: a piano</b> | | | | | | | | | | | | | | | | | | DATI TIPOLOGICI<br><b>Edificio interno a pianta irregolare</b> | | | | | | | | | STRUTTURE E MATERIALI<br><b>Murature miste, intonacate</b> | | | | | | | | | | | | | | | | | |
| <b>terra vi era la sede del maniscalco,</b> | | | | | | | | | | | | | | | | | | <b>Corpo principale (A) di quattro</b> | | | | | | | | | <b>Solai di putrelle con voltine di mattoni</b> | | | | | | | | | | | | | | | | | |
| <b>ai piani superiori magazzini</b> | | | | | | | | | | | | | | | | | | <b>piani, corpo B di due</b> | | | | | | | | | <b>Tetto con orditura in legno e manto in</b> | | | | | | | | | | | | | | | | | |
| | | | | | | | | | | | | | | | | | | <b>Copertura a due falde.</b> | | | | | | | | | <b>marsigliesi</b> | | | | | | | | | | | | | | | | | |
| PROPRIETARIO ATTUALE | | | | | | | | | | | | | | | | | | CARATTERISTICHE PARTICOLARI E CONTESTO<br><b>L'edificio prospetta sul parco</b> | | | | | | | | | PROPOSTE DI RESTAURO | | | | | | | | | | | | | | | | | |
| | | | | | | | | | | | | | | | | | | <b>Marenzi</b> | | | | | | | | | | | | | | | | | | | | | | | | | | |
