| 1 2 3 4 5 6 7 8 9 | | | | | | | | | 1 2 3 4 5 6 7 8 9 | | | | | | | | | 1 2 3 4 5 6 7 8 9 | | | | | | | | | | | | | | | | | | | | | | | | | | | | | | | | | | | | | | | | | | | | |
|---|--|--|--|--|--|--|--|--|---|--|--|--|--|--|--|--|--|---|--|--|--|--|--|--|--|--|--|--|--|--|--|--|--|--|--|---|--|--|--|--|--|--|--|--|---|--|--|--|--|--|--|--|--|---|--|--|--|--|--|--|--|--|
| <b>COMUNE DI BERGAMO</b> | | | | | | | | | | | | | | | | | | <b>INVENTARIO DEI BENI CULTURALI E AMBIENTALI</b> | | | | | | | | | | | | | | | | | | <b>MONUMENTI</b> | | | | | | | | | | | | | | | | | | | | | | | | | | |
| DENOMINAZIONE <u>Edificio residenziale</u> | | | | | | | | | | | | | | | | | | EPOCA <u>sec. XVIII-XIX</u> | | | | | | | | | | | | | | | | | | 1 - VALORE ARCHITETTONICO | | | | | | | | | NUMERO SCHEDA | | | | | | | | | | | | | | | | | |
| LOCALITÀ <u>Pignolo</u> VIA <u>S. Giovanni 1A/Pignolo</u> | | | | | | | | | | | | | | | | | | N. CIV. <u>53B-55</u> | | | | | | | | | | | | | | | | | | a) pessimo b) cattivo c) mediocre<br>d) buono e) ottimo | | | | | | | | | 0 1 5 1 0 1 1 | | | | | | | | | | | | | | | | | |

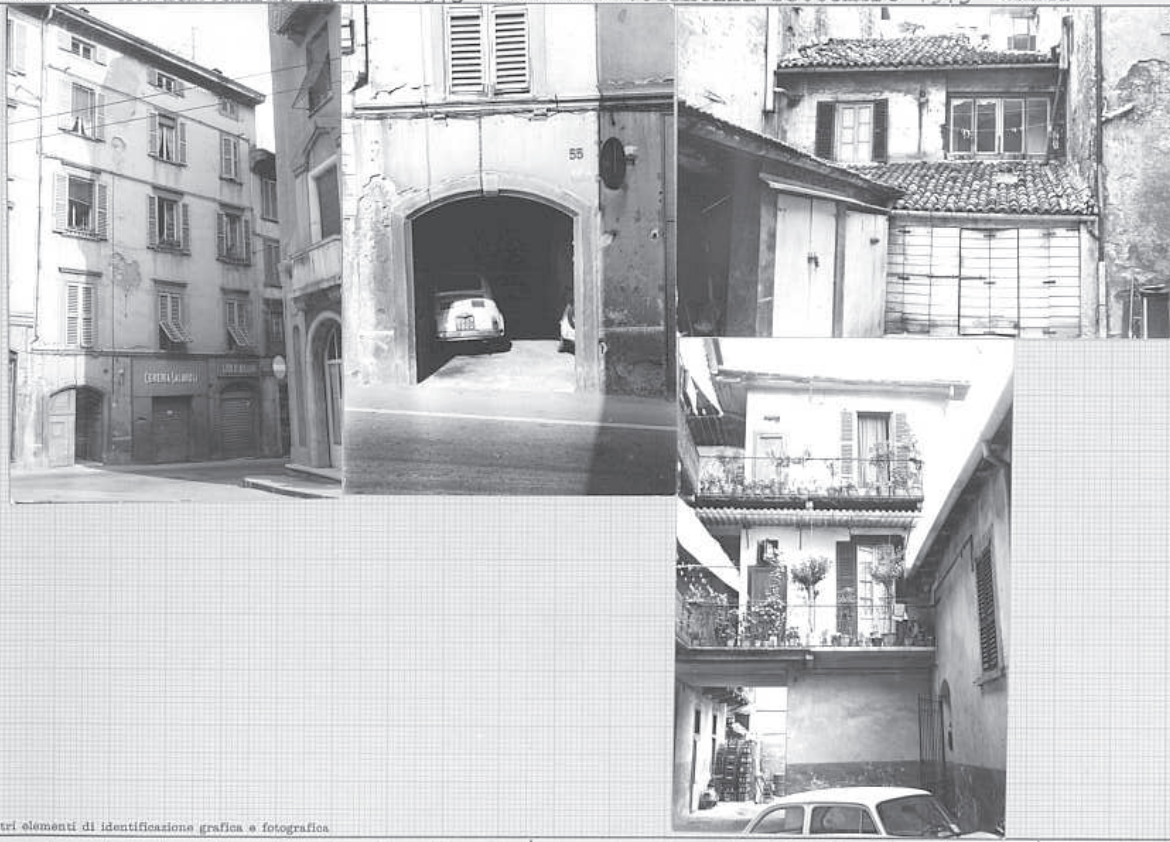
| 1 2 3 4 5 6 7 8 9 | | | | | | | | | 1 2 3 4 5 6 7 8 9 | | | | | | | | | 1 2 3 4 5 6 7 8 9 | | | | | | | | | | | | | | | | | | | | | | | | | | |
|---|--|--|--|--|--|--|--|--|---|--|--|--|--|--|--|--|--|---|--|--|--|--|--|--|--|--|--|--|--|--|--|--|--|--|--|---|--|--|--|--|--|--|--|--|
| altri elementi di identificazione grafica e fotografica | | | | | | | | | | | | | | | | | | | | | | | | | | | | | | | | | | | | | | | | | | | | |

| 1 2 3 4 5 6 7 8 9 | | | | | | | | | 1 2 3 4 5 6 7 8 9 | | | | | | | | | 1 2 3 4 5 6 7 8 9 | | | | | | | | | | | | | | | | | | | | | | | | | | | | | | | | | | | | | | | | | | | | |
|---|--|--|--|--|--|--|--|--|---|--|--|--|--|--|--|--|--|---|--|--|--|--|--|--|--|--|--|--|--|--|--|--|--|--|--|---|--|--|--|--|--|--|--|--|---|--|--|--|--|--|--|--|--|---|--|--|--|--|--|--|--|--|
| Corpo B del XVIII secolo | | | | | | | | | | | | | | | | | | Edificio d'angolo tra due strade a | | | | | | | | | | | | | | | | | | Murature miste intona gate | | | | | | | | | | | | | | | | | | | | | | | | | | |
| Corpo A della fine del XIX secolo | | | | | | | | | | | | | | | | | | pianta irregolare costituito da var | | | | | | | | | | | | | | | | | | Solai in legno e putrelle e voltine di | | | | | | | | | | | | | | | | | | | | | | | | | | |
| | | | | | | | | | | | | | | | | | | Due cortili interni con ballatoi su | | | | | | | | | | | | | | | | | | | | | | | | | | | | | | | | | | | | | | | | | | | | |
| | | | | | | | | | | | | | | | | | | più piani. Copertura a due e a una falda. | | | | | | | | | | | | | | | | | | | | | | | | | | | | | | | | | | | | | | | | | | | | |
| | | | | | | | | | | | | | | | | | | nel corpo A ad archi ribassati, bal- | | | | | | | | | | | | | | | | | | Interventi vari di ripristino interno; | | | | | | | | | | | | | | | | | | | | | | | | | | |
| | | | | | | | | | | | | | | | | | | cone al 1° piano sopra l'ingresso e | | | | | | | | | | | | | | | | | | risanamento interno; togliere corpi ag- | | | | | | | | | | | | | | | | | | | | | | | | | | |
| BIBLIOGRAFIA | | | | | | | | | | | | | | | | | | ringhiera in ferro battuto. Finestre | | | | | | | | | | | | | | | | | | OSSERVAZIONI | | | | | | | | | | | | | | | | | | | | | | | | | | |
| | | | | | | | | | | | | | | | | | | con parapetto in arenaria decorato | | | | | | | | | | | | | | | | | | | | | | | | | | | | | | | | | | | | | | | | | | | | |

| 1 2 3 4 5 6 7 8 9 | | | | | | | | | 1 2 3 4 5 6 7 8 9 | | | | | | | | | 1 2 3 4 5 6 7 8 9 | | | | | | | | | | | | | | | | | | | | | | | | | | | | | | | | | | | | | | | | | | | | |
|---|--|--|--|--|--|--|--|--|---|--|--|--|--|--|--|--|--|---|--|--|--|--|--|--|--|--|--|--|--|--|--|--|--|--|--|---|--|--|--|--|--|--|--|--|---|--|--|--|--|--|--|--|--|---|--|--|--|--|--|--|--|--|
| | | | | | | | | | | | | | | | | | | in corrispondenza dell'angolo con | | | | | | | | | | | | | | | | | | giunti (C). | | | | | | | | | | | | | | | | | | | | | | | | | | |
