1									2									3																	
COMUNE DI BERGAMO																		INVENTARIO DEI BENI CULTURALI E AMBIENTALI									MONUMENTI								
DENOMINAZIONE Edificio residenziale																		EPOCA sec.XVIII									1 - VALORE ARCHITETTONICO								
LOCALITÀ Pignolo VIA Pignolo																		N. CIV. 51-51A									a) pessimo b) cattivo c) mediocre d) buono e) ottimo								
CATASTO Bergamo f.6;mp.2020																		PROPRIETÀ privata USO ATTUALE negozio,abitazione									2 - NECESSITÀ DI RESTAURO								
STRUTTURE VERTICALI <input type="checkbox"/>						STRUTTURE ORIZZONTALI <input type="checkbox"/>						COPERTURE <input type="checkbox"/>						UMIDITÀ <input type="checkbox"/>						a) impossibile b) restauro integrale c) restauro interno o esterno d) restauri parziali e) ottime condizioni											
PROTEZIONE ESISTENTE P.R.G.n.a. art.11																		piano terreno									1 2

1 2 3 4 5 6 7 8 9									1 2 3 4 5 6 7 8 9									1 2 3 4 5 6 7 8 9																										
COMUNE DI BERGAMO																		INVENTARIO DEI BENI CULTURALI E AMBIENTALI																		MONUMENTI								
DENOMINAZIONE Edificio residenziale																																				NUMERO SCHEDA

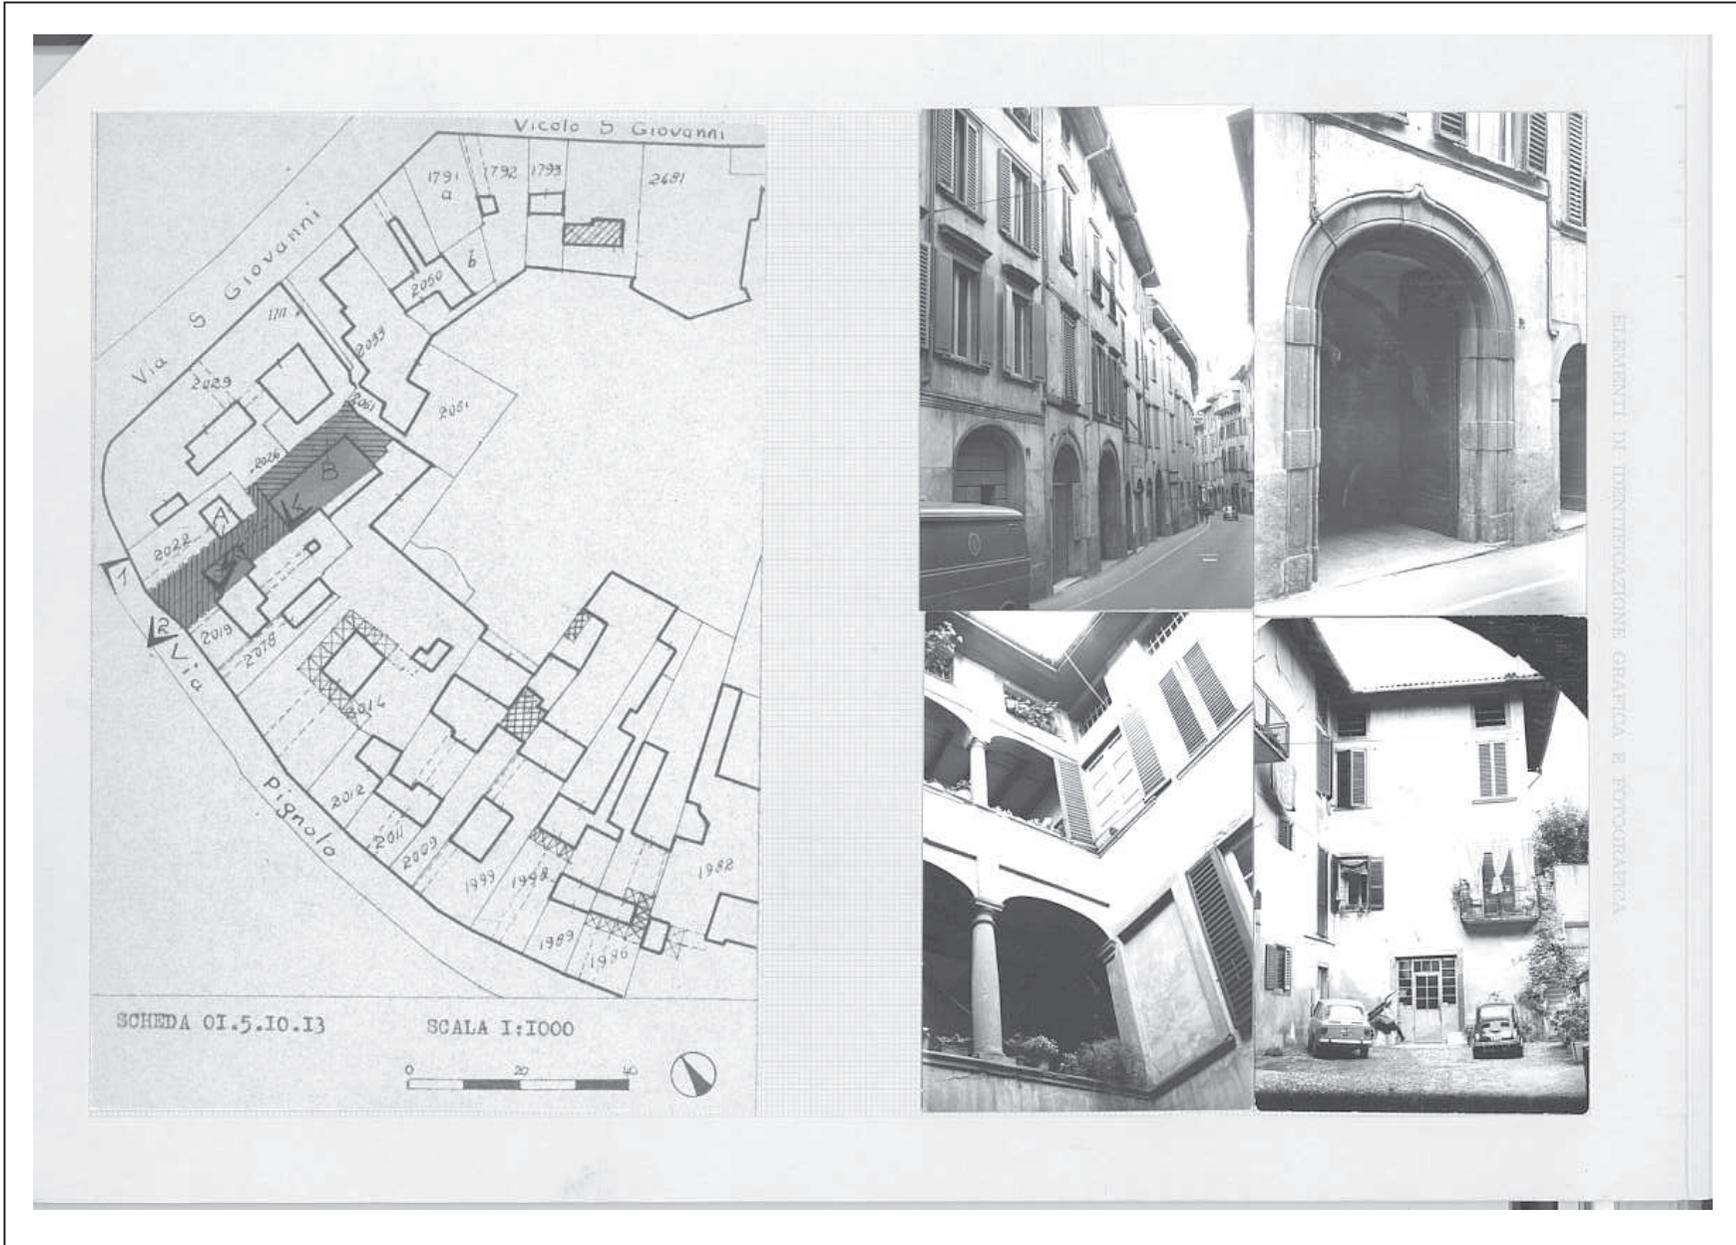
PROPRIETARIO ATTUALE																		CARATTERISTICHE PARTICOLARI E CONTESTO									PROPOSTE DI RESTAURO								
																		Prospetto asimmetrico su strada con due portali uguali fasciati di arenaria ad arco ribassato;una fascia in arenaria unisce i davanzali del 1° piano.Androne con volta a botte ribassata con lesene,cornici e fasce di arcature(cancellata a metà)									Rivedere balaustre balconi nel 1° cortile								
BIBLIOGRAFIA																											OSSERVAZIONI								
DOCUMENTI ANNESSI																		negozi, attività artigianali, vetrine, insegna, ecc.									REDATTA DA A.Piantaniga-giugno 1973								
NEG.53.14/53.17/118.1/66.37/118.3 Scheda bis																		Negozio in corrispondenza del portale a monte									REVISIONATA DA V.Zanella-settembre 1973								
																											VISTA DA								
1									2									3
