| 1 2 3 4 5 6 7 8 9 | | | | | | | | | 1 2 3 4 5 6 7 8 9 | | | | | | | | | 1 2 3 4 5 6 7 8 9 | | | | | | | | | | | | | | | | | | | | | | | | | | | | | | | | | | | |
|---|--|--|--|--|--|--|--|--|---|--|--|--|--|--|--|--|--|---|--|--|--|--|--|--|--|--|---|--|--|--|--|--|--|--|--|---|--|--|--|--|--|--|--|--|---|--|--|--|--|--|--|--|--|
| COMUNE DI BERGAMO | | | | | | | | | | | | | | | | | | INVENTARIO DEI BENI CULTURALI E AMBIENTALI | | | | | | | | | | | | | | | | | | MONUMENTI | | | | | | | | | | | | | | | | | |
| DENOMINAZIONE Edificio residenziale | | | | | | | | | | | | | | | | | | EPOCA sec. XV-XV | | | | | | | | | 1 - VALORE ARCHITETTONICO | | | | | | | | | NUMERO SCHEDA | | | | | | | | | | | | | | | | | |
| LOCALITÀ Pignolo VIA Pignolo | | | | | | | | | | | | | | | | | | N. CIV. 45A-47 | | | | | | | | | a) pessimo b) cattivo c) mediocre d) buono e) ottimo | | | | | | | | | 0 1 5 1 0 1 5 | | | | | | | | | | | | | | | | | |

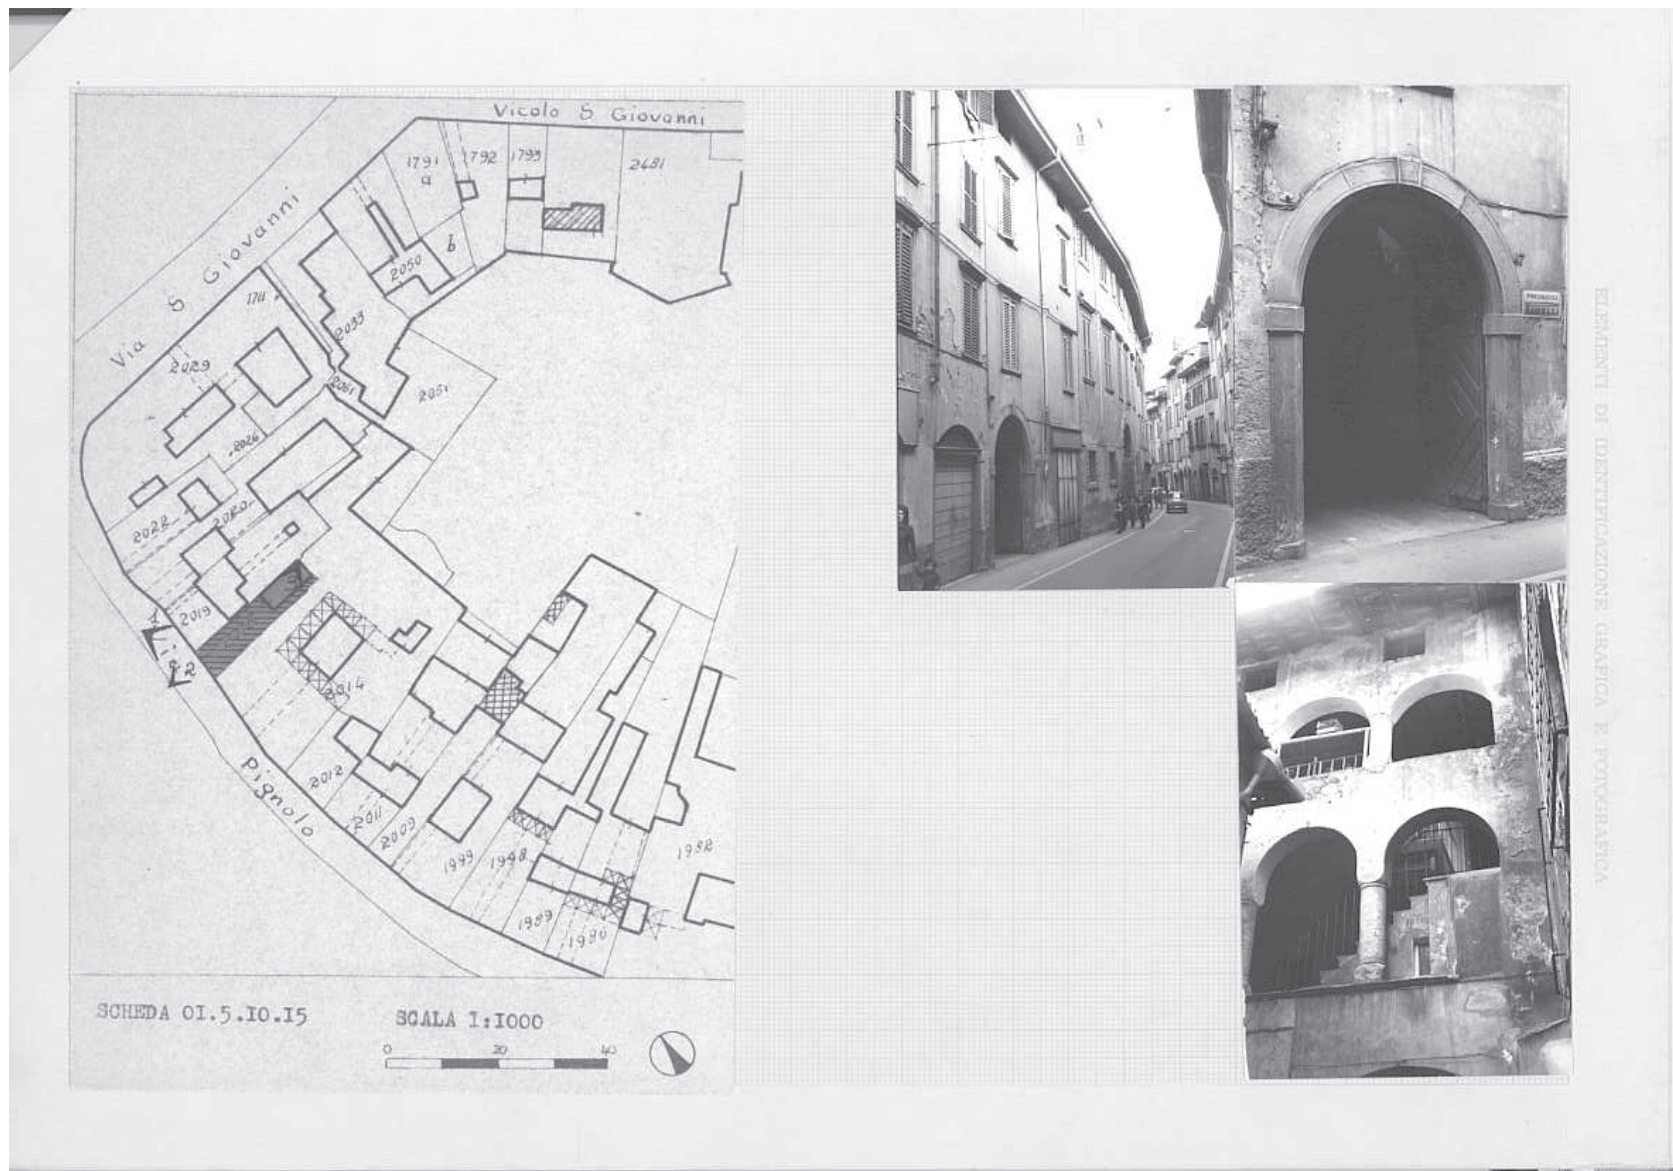
| 1 2 3 4 5 6 7 8 9 | | | | | | | | | 1 2 3 4 5 6 7 8 9 | | | | | | | | | 1 2 3 4 5 6 7 8 9 | | | | | | | | | | | | | | | | | | | | | | | | | | | | | | | | | | | |
|---|--|--|--|--|--|--|--|--|---|--|--|--|--|--|--|--|--|---|--|--|--|--|--|--|--|--|---|--|--|--|--|--|--|--|--|---|--|--|--|--|--|--|--|--|---|--|--|--|--|--|--|--|--|
| Edificio probabilmente tre - quattrocentesco | | | | | | | | | | | | | | | | | | Edificio in cortina a pianta a L | | | | | | | | | Murature miste di pietre e mattoni | | | | | | | | | | | | | | | | | | | | | | | | | | |
| Modificato piano terra su strada per apertura negozio | | | | | | | | | | | | | | | | | | Altezza di 3 piani più sottotetto | | | | | | | | | rivestite d'intonaco | | | | | | | | | | | | | | | | | | | | | | | | | | |
| Già ingresso alla stalla del palazzo | | | | | | | | | | | | | | | | | | Portale ad arco e androne con volta a botte | | | | | | | | | Volte a botte | | | | | | | | | | | | | | | | | | | | | | | | | | |
| Marenzi (v. corpo C della scheda 101.5.10.16) | | | | | | | | | | | | | | | | | | Prospetto sul cortile con logge a 4 luci su due piani | | | | | | | | | Solai in legno | | | | | | | | | | | | | | | | | | | | | | | | | | |
| | | | | | | | | | | | | | | | | | | Copertura a due falde | | | | | | | | | Tetto con orditura in legno e manto in coppi | | | | | | | | | | | | | | | | | | | | | | | | | | |
| | | | | | | | | | | | | | | | | | | Pilastri circolari di mattoni rivestiti di intonaco nel loggiato | | | | | | | | | Liberare la fronte interna a logge | | | | | | | | | | | | | | | | | | | | | | | | | | |
