1 2 3 4 5 6 7 8 9									1 2 3 4 5 6 7 8 9									1 2 3 4 5 6 7 8 9																	
COMUNE DI BERGAMO																		INVENTARIO DEI BENI CULTURALI E AMBIENTALI									MONUMENTI								
DENOMINAZIONE						Palazzò Marenzi						EPOCA						sec. XVII						NUMERO SCHEDA											
LOCALITÀ						Pignolo via Pignolo						N. CIV.						45						0 1 5 1 0 1 6											
CATASTO						Bergamo f.9;mp.2014						2 - NECESSITÀ DI RESTAURO						GRADO																	
PROPRIETÀ						privata						USO ATTUALE						studi professionali,abitazione						a) impossibile b) restauro integrale c) restauro interno o esterno d) restauri parziali e) ottime condizioni											
STRUTTURE VERTICALI			STRUTTURE ORIZZONTALI			COPERTURE			UMIDITÀ			piano terreno			1/2			A=2																	
PROTEZIONE ESISTENTE						P.R.G.n.a.art.11;13;52						resto dell'edificio			1/2			B}3																	
PROTEZIONE PROPOSTA						giardino-parco						spazi liberi			1/2			C}3

1 2 3 4 5 6 7 8 9									1 2 3 4 5 6 7 8 9									1 2 3 4 5 6 7 8 9																	
COMUNE DI BERGAMO																		INVENTARIO DEI BENI CULTURALI E AMBIENTALI									MONUMENTI								
DENOMINAZIONE Palazzo Marenzi																											NUMERO S

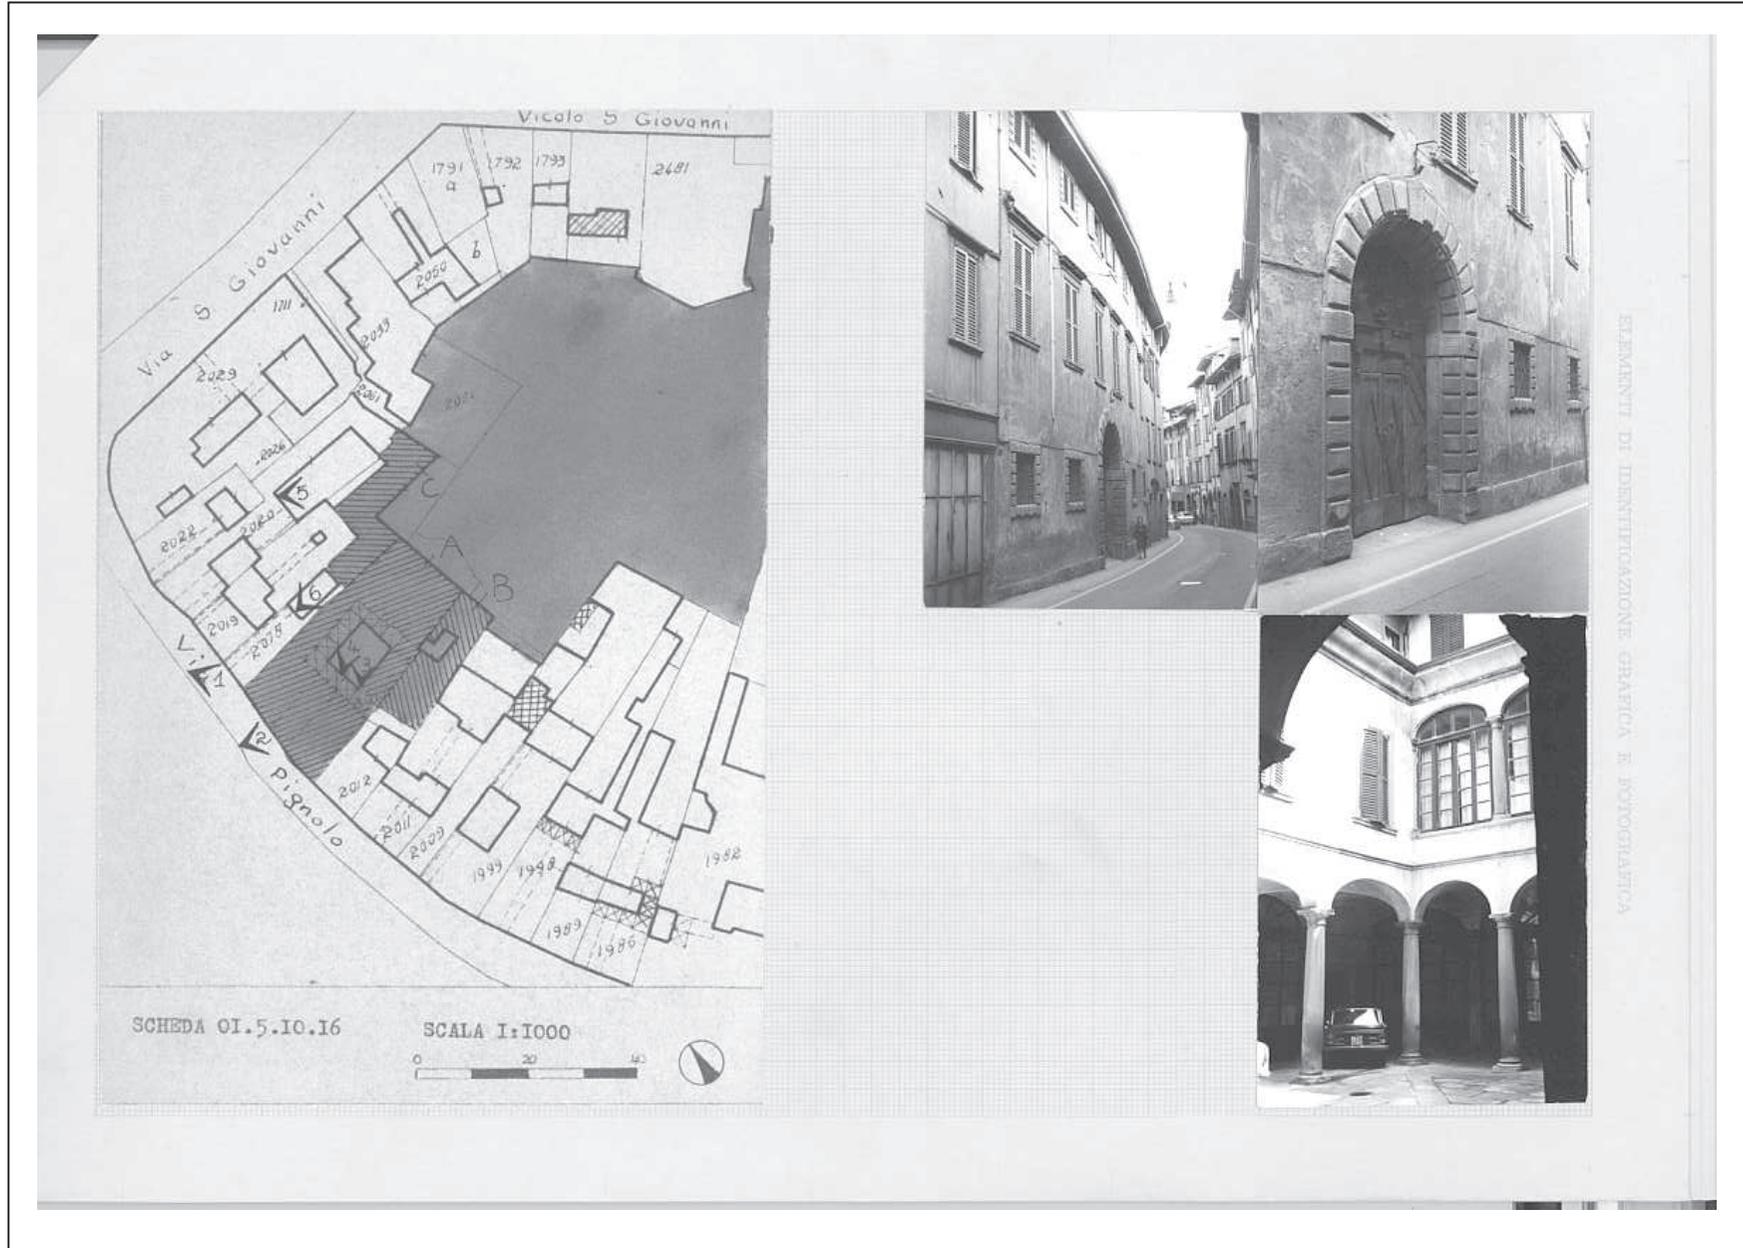
NEG.53.20/53.22/66.27/186.31/66.36/66.82																		VISTA DA																	
Scheda bis

DESTINAZIONE DI PIANO																																			
DATI CRONOLOGICI									DATI TIPOLOGICI									STRUTTURE E MATERIALI																	
Probabilmente del XVII secolo									Palazzo in cortina a pianta irregolare; cortile interno rettangolare con portico ad archi su colonne su tre lati e loggia al 1° piano nel lato di fronte all'ingresso									Murature miste,intonacate Volte di diverso tipo Solai in legno Tetto con orditura in legno e manto in coppi																	
Rifatto probabilmente nel XIX secolo il soffitto del corpo C(stalla)									Cortiletto di servizio nel corpo B									Contorni aperture,zoccolo in facciata, colonne in arenaria																	
Rifatta nel 1930 la scala di accesso ai piani superiori nel corpo principale A									Corpo C a due piani, già stalla																										
Giardino sistemato nella 2° metà dello '800, con una torretta dalle decorazioni neogotiche									Altezza di 3 piani nel corpo A

Coperture a falde																										
									CARATTERISTICHE PARTICOLARI E CONTESTO																										
PROPRIETARIO ATTUALE									Facciata importante con portale e finestre quadrate al piano terra e all'ultimo piano con bugne lisce alternate a bugne rigate, sporgenze di gronda a cassettoni									PROPOSTE DI RESTAURO																	
									Androne con volta a botte ribassata e bella cancellata; al 1° piano sopra l'androne salone decorato negozi, attività artigianali, vetrine, insegne, ecc. nel '700									Rifacimento intonaco facciata e del fronte sud del corpo B																	
BIBLIOGRAFIA																		OSSERVAZIONI																	
PELANDI, 1962, I, 29; ZANELLA, 1971, 161, 162									82 Ampio parco trascurato									REDATTA DA A.Piantanida-giugno 1973																	
DOCUMENTI ANNESSI																		REVISIONATA DA V.Zanella-settembre 1973
