| 1 2 3 4 5 6 7 8 9 | | | | | | | | | 1 2 3 4 5 6 7 8 9 | | | | | | | | | 1 2 3 4 5 6 7 8 9 | | | | | | | | | | | | | | | | | | | | | | | | | | | | | | | | | | | |
|---|--|--|--|--|--|--|--|--|---|--|--|--|--|--|--|--|--|---|--|--|--|--|--|--|--|--|---|--|--|--|--|--|--|--|--|---|--|--|--|--|--|--|--|--|---|--|--|--|--|--|--|--|--|
| COMUNE DI BERGAMO | | | | | | | | | | | | | | | | | | INVENTARIO DEI BENI CULTURALI E AMBIENTALI | | | | | | | | | | | | | | | | | | MONUMENTI | | | | | | | | | | | | | | | | | |
| DENOMINAZIONE Edificio residenziale | | | | | | | | | | | | | | | | | | EPOCA sec.XVI | | | | | | | | | 1 - VALORE ARCHITETTONICO | | | | | | | | | | | | | | | | | | NUMERO SCHEDA | | | | | | | | |
| LOCALITÀ Pignolo VIA Pignolo | | | | | | | | | | | | | | | | | | N. CIV. 39 | | | | | | | | | a) pessimo b) cattivo c) mediocre d) buono e) ottimo | | | | | | | | | | | | | | | | | | 0 1 5 1 0 1 9 | | | | | | | | |

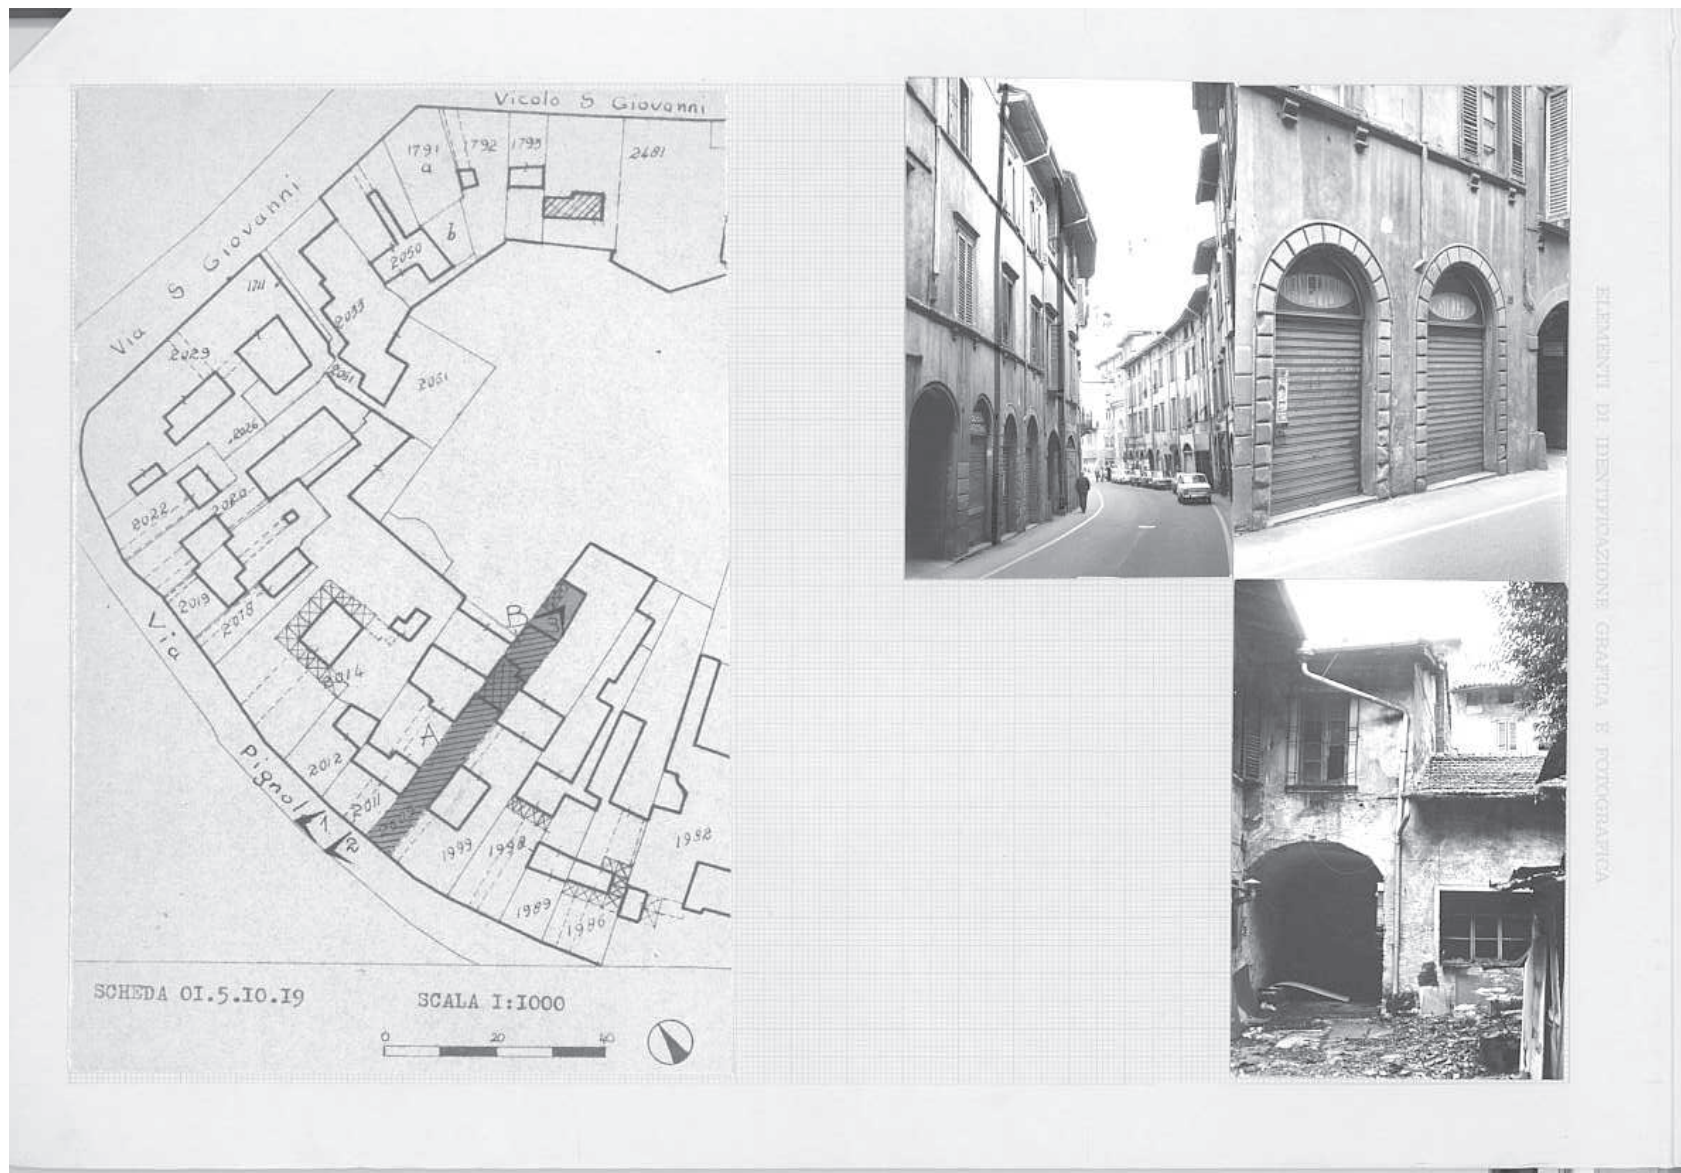
| 1 2 3 4 5 6 7 8 9 | | | | | | | | | 1 2 3 4 5 6 7 8 9 | | | | | | | | | 1 2 3 4 5 6 7 8 9 | | | | | | | | | | | | | | | | | | | | | | | | | | | | | | | | | | | |
|---|--|--|--|--|--|--|--|--|---|--|--|--|--|--|--|--|--|---|--|--|--|--|--|--|--|--|---|--|--|--|--|--|--|--|--|---|--|--|--|--|--|--|--|--|---|--|--|--|--|--|--|--|--|
| Edificio del XVI secolo | | | | | | | | | | | | | | | | | | Edificio in cortina a pianta rettangolare, stretta e profonda | | | | | | | | | Murature miste,intonacate | | | | | | | | | | | | | | | | | | | | | | | | | | |
| | | | | | | | | | | | | | | | | | | Altezza di 3 piani | | | | | | | | | Solai in legno | | | | | | | | | | | | | | | | | | | | | | | | | | |
| | | | | | | | | | | | | | | | | | | Copertura a falde | | | | | | | | | Tetto con orditura in legno e manto in coppi | | | | | | | | | | | | | | | | | | | | | | | | | | |
| | | | | | | | | | | | | | | | | | | | | | | | | | | | Contorni aperture e marcadavanzali in arenaria | | | | | | | | | | | | | | | | | | | | | | | | | | |
| | | | | | | | | | | | | | | | | | | 01.5.10.18:due portali uguali ad arco a tutto sesto con contorni | | | | | | | | | | | | | | | | | | | | | | | | | | | | | | | | | | | |
| | | | | | | | | | | | | | | | | | | bugnati;finestre al 1° e 2° piano | | | | | | | | | OSSERVAZIONI | | | | | | | | | | | | | | | | | | | | | | | | | | |
| BIBLIOGRAFIA | | | | | | | | | | | | | | | | | | con coronamento rettilineo aggettante;davanzali collegati tra loro da un'unica fascia in continuità con negozi, attività artigianali, vetrine, insegne, ecc | | | | | | | | | Ingresso dal n.37 | | | | | | | | | | | | | | | | | | | | | | | | | | |
