| 1 2 3 4 5 6 7 8 9 | | | | | | | | | 1 2 3 4 5 6 7 8 9 | | | | | | | | | 1 2 3 4 5 6 7 8 9 | | | | | | | | | | | | | | | | | | | | | | | | | | | | | | | | | | | |
|---|--|--|--|--|--|--|--|--|---|--|--|--|--|--|--|--|--|---|--|--|--|--|--|--|--|--|---|--|--|--|--|--|--|--|--|---|--|--|--|--|--|--|--|--|--|--|--|--|--|--|--|--|--|
| COMUNE DI BERGAMO | | | | | | | | | | | | | | | | | | INVENTARIO DEI BENI CULTURALI E AMBIENTALI | | | | | | | | | | | | | | | | | | MONUMENTI | | | | | | | | | | | | | | | | | |
| DENOMINAZIONE Edificio residenziale | | | | | | | | | | | | | | | | | | EPOCA sec.XIX | | | | | | | | | 1 - VALORE ARCHITETTONICO | | | | | | | | | NUMERO SCHEDA | | | | | | | | | | | | | | | | | |
| LOCALITA Pignolo VIA Pignolo | | | | | | | | | | | | | | | | | | N. CIV.29-29A | | | | | | | | | a) pessimo b) cattivo c) mediocre d) buono e) ottimo | | | | | | | | | 0 1 5 1 0 2 4 | | | | | | | | | | | | | | | | | |

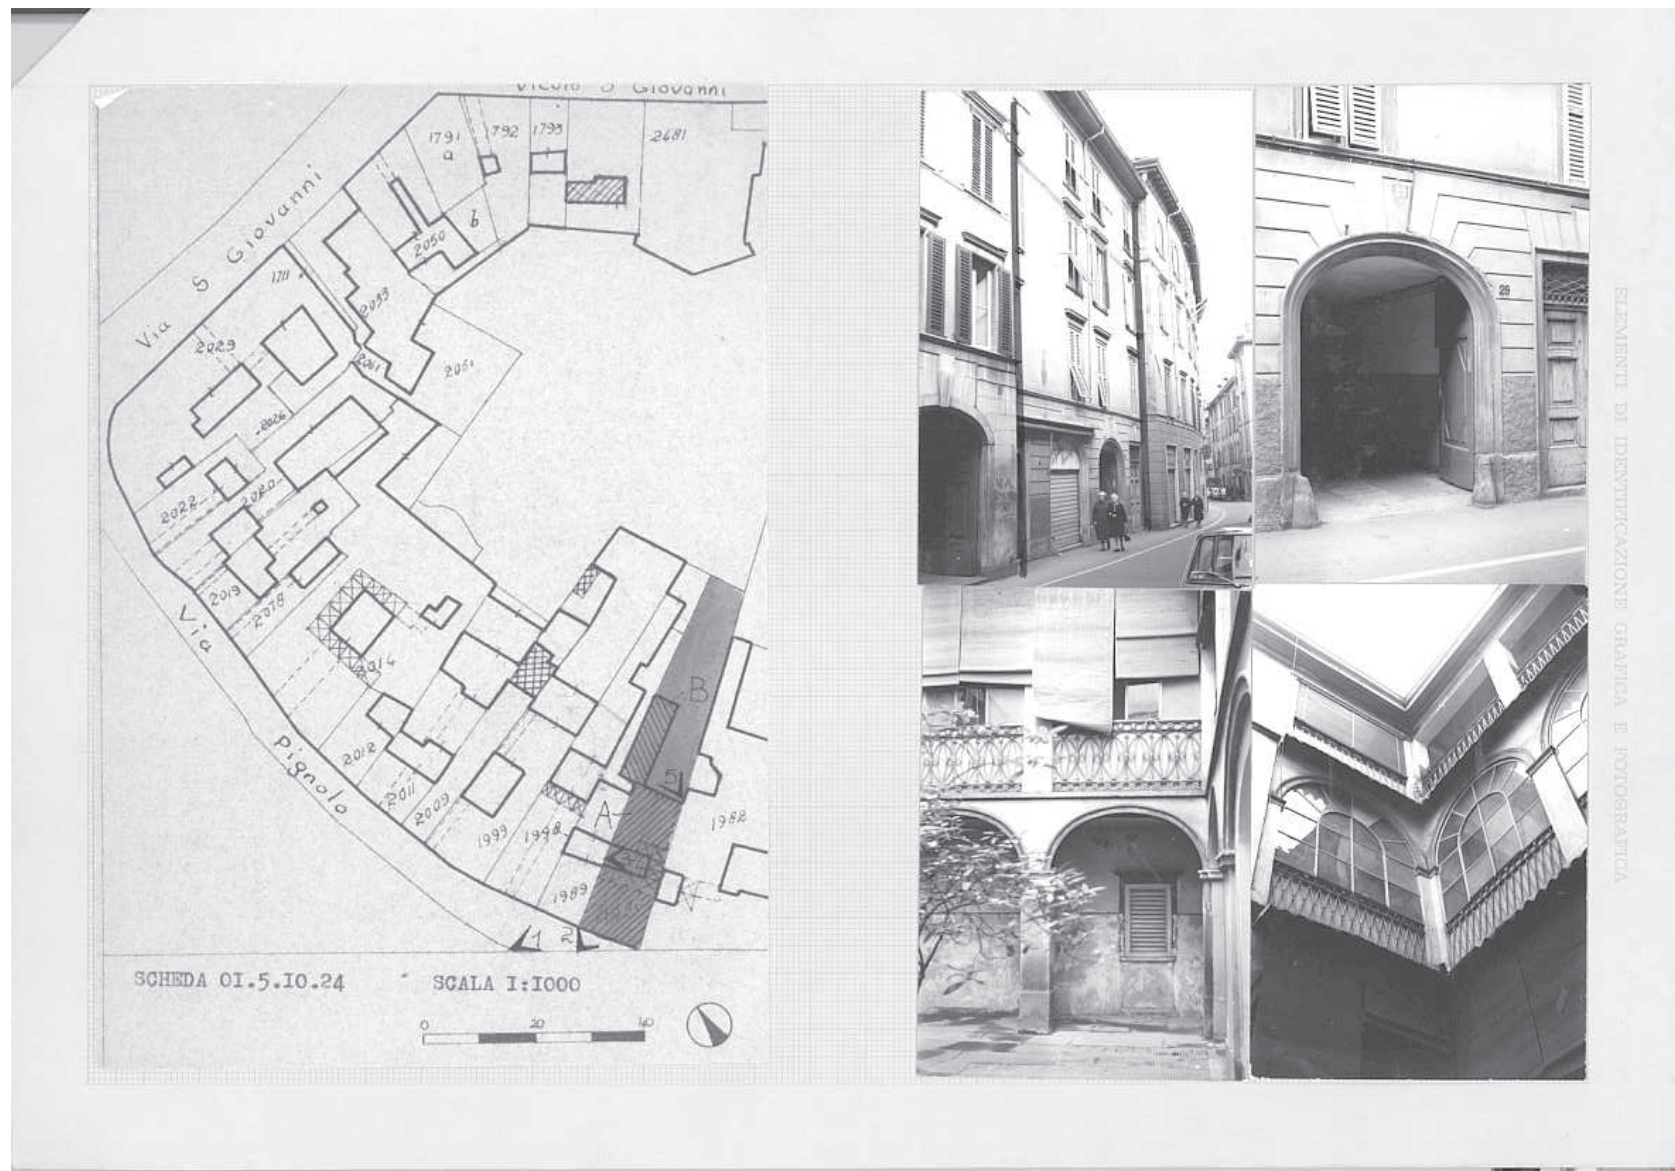
| 1 2 3 4 5 6 7 8 9 | | | | | | | | | 1 2 3 4 5 6 7 8 9 | | | | | | | | | 1 2 3 4 5 6 7 8 9 | | | | | | | | | | | | | | | | | | | | | | | | | | | | | | | | | | | |
|---|--|--|--|--|--|--|--|--|---|--|--|--|--|--|--|--|--|---|--|--|--|--|--|--|--|--|---|--|--|--|--|--|--|--|--|---|--|--|--|--|--|--|--|--|--|--|--|--|--|--|--|--|--|
| Edificio del XIX secolo | | | | | | | | | | | | | | | | | | Edificio in cortina a pianta irregolare ;impostazione a palazzo del corpo A con cortile intermedio rettangolare dall'interessante sistema in portici e logge,anche cieche Altezza di 4 piani con ballatoi Copertura a due falde | | | | | | | | | Murature miste,intonacate Solai in legno Tetto con orditura in legno e manto, in coppi Contorni aperture in arenaria Ballatoi con ripiani in arenaria e mensole in granito Zoccolo d'intonaco stollato Rivestimento piano terra con fasce d'intonaco | | | | | | | | | | | | | | | | | | | | | | | | | | |
| | | | | | | | | | | | | | | | | | | Buona composizione della facciata con due aperture centrali ad arco ribassato e due laterali architravate.Nel 1° cortile,lastricato,portico a due luci con archi ribassati e pilastro centrale;logge ad arco (all'ultimo piano architravate)con serramenti in ferro.Bel giardino negozi, attività artigianali, vetrine, insegne, ecc. | | | | | | | | | OSSERVAZIONI | | | | | | | | | | | | | | | | | | | | | | | | | | |
