1 2 3 4 5 6 7 8 9									1 2 3 4 5 6 7 8 9									1 2 3 4 5 6 7 8 9																										
COMUNE DI BERGAMO																		INVENTARIO DEI BENI CULTURALI E AMBIENTALI																		MONUMENTI								
DENOMINAZIONE Edificio residenziale																		EPOCA sec.XVIII																		1 - VALORE ARCHITETTONICO								
LOCALITÀ Pignolo VIA Pignolo																		N. CIV. 21-21A																		a) pessimo b) cattivo c) mediocre d) buono e) ottimo								
CATASTO Bergamo f.6;mp.1973-2460-1974																																				NUMERO SCHEDA								
PROPRIETÀ privata																		USO ATTUALE negozio,bar,abitazione																		0 1 5 1 0 2 9								
STRUTTURE VERTICALI <input type="checkbox"/>						STRUTTURE ORIZZONTALI <input type="checkbox"/>						COPERTURE <input type="checkbox"/>						UMIDITÀ <input type="checkbox"/>						GRADU																				
PROTEZIONE ESISTENTE P.R.G.n.a. art.11																																				A=3

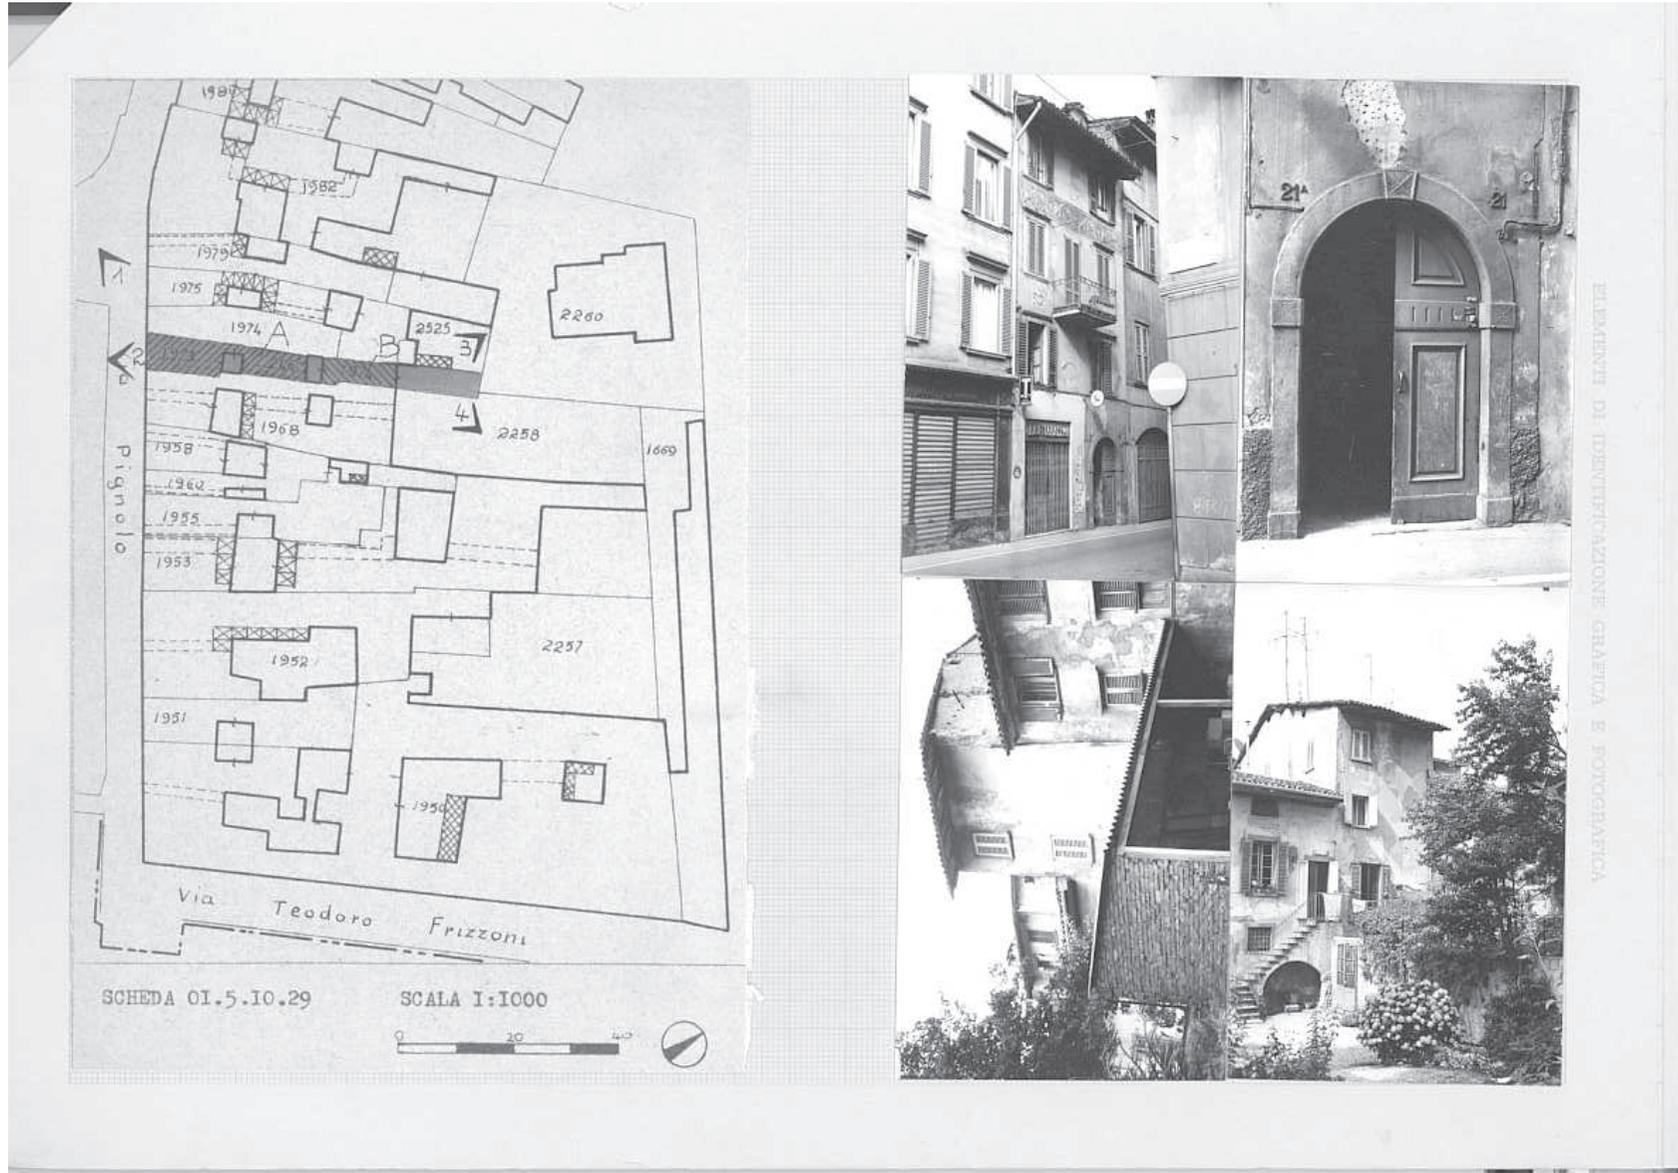
NEG.52.4/52.6/41.29/116.29																																				REVISIONATA DA V.Zanella-settembre 1973								
																																				VISTA DA								
1 2 3 4 5 6 7 8 9									1 2 3 4 5 6 7 8 9									1 2 3 4 5 6 7 8 9

PROTEZIONE PROPOSTA giardinetto																																				B=5								
																																				piano terreno								
																																				rosto dell'edificio								
																																				spazi liberi								
																																				DESTINAZIONE DI PIANO								
DATI CRONOLOGICI																		DATI TIPOLOGICI																		STRUTTURE E MATERIALI								
Costruito nel 1708;data incisa nella chiave dell'arco																		Edificio in cortina su stretto lotto rettangolare sviluppato in profondità con due cortiletti intermedi																		Muratura mista,intonacata								
Di questo secolo l'apertura rettangolare del negozio ed il balcone centrale al 2° piano in facciata con sbalzo in c.a.																		Altezza di 4 piani																		Volte di diverso tipo								
																		Copertura a due falde																		Solai in legno

Tetto con orditura in legno e manto in coppi								
																																				Contorni aperture in arenaria								
PROPRIETARIO ATTUALE																		Ingresso laterale.Androne stretto con volta a botte.Negozi con volta a botte ribassata.portale ad arco a tutto sesto																		PROPOSTE DI RESTAURO								
																																				Eliminare balcone al;2° piano con aperture.Modifica apertura bar?Rifacimento intonaco.								
BIBLIOGRAFIA																		Finestre con coronamento rettilineo aggettante al 1° e 2° piano																		OSSERVAZIONI								
																		1°cortile con ballatoi e scale esterne molto degradato.Giardinetto negozi, attività artigianali, vetrine, insegne, ecc. sul retro																		Risanamento e ristrutturazione interna								
DOCUMENTI ANNESSI																		Apertura e tinteggiatura piano terra per bar in contrasto con l'ambiente																		REDATTA DA A.Piantanida-giugno 1973
