1									2									3																																																														
COMUNE DI BERGAMO																		INVENTARIO DEI BENI CULTURALI E AMBIENTALI																		MONUMENTI																																												
DENOMINAZIONE Edificio residenziale																		EPOCA sec.XV?-XVIII									1 - VALORE ARCHITETTONICO									NUMERO SCHEDA																																												
LOCALITÀ Pignolo VIA Pignolo																		N. CIV5-3A									a) pessimo b) cattivo c) mediocre d) buono e) ottimo									0 1 5 1 0 3 7																																												
CATASTO Bergamo f.9;mp.1950																		USO ATTUALE negozio,abitazione									2 - NECESSITÀ DI RESTAURO									GRADO																																												
PROPRIETÀ privata																											a) impossibile b) restauro integrale c) restauro interno o esterno d) restauri parziali e) ottime condizioni									a b c d e

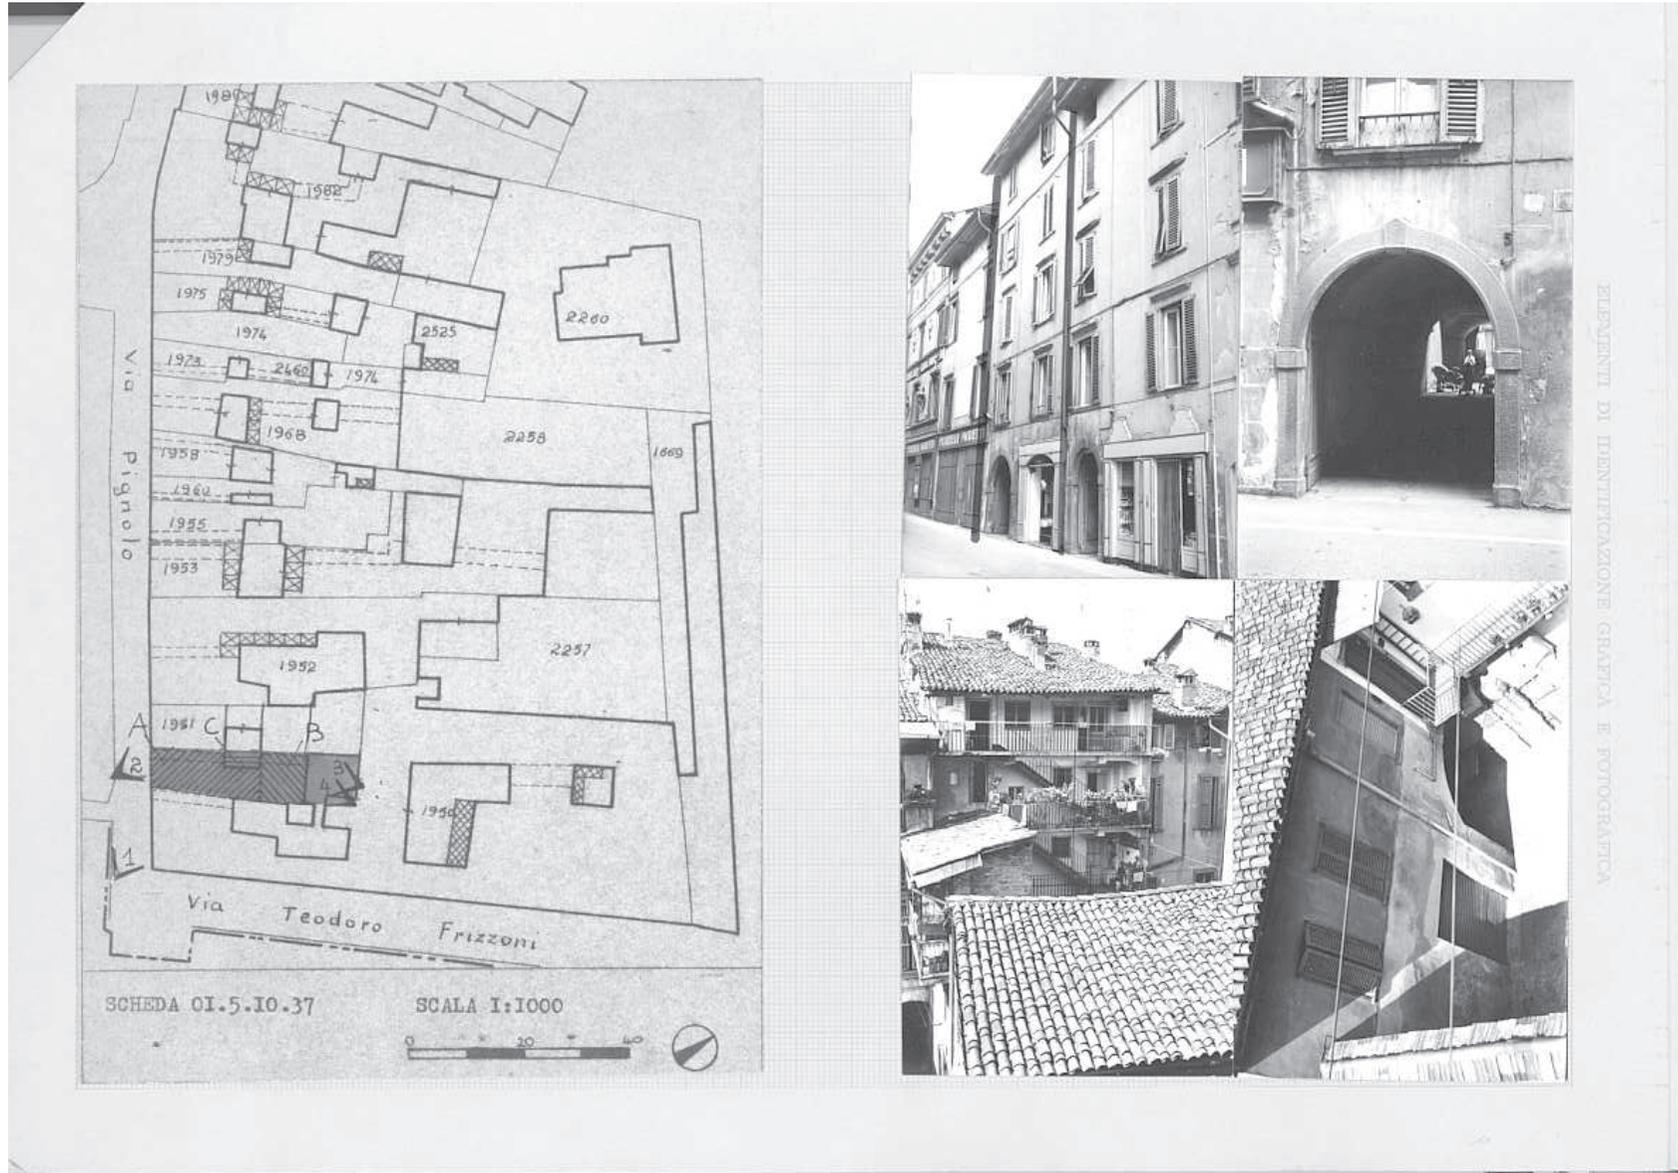
STRUTTURE VERTICALI																		STRUTTURE ORIZZONTALI									COPERTURE									UMIDITÀ									piano terreno 1 2																																			
PROTEZIONE ESISTENTE P.R.G.n.a. art.11																																													A=3																																			
PROTEZIONE PROPOSTA ambienti a volta a piano terra																		fronte su strada																											B=4																																			
																																													C=6																																			
DESTINAZIONE DI PIANO																																																																																
DATI CRONOLOGICI																		DATI TIPOLOGICI																		STRUTTURE E MATERIALI																																												
Strutture di base molto antiche, forse quattrocentesche																		Edificio in cortina con pianta a U. Altezza di cinque piani il corpo A su strada, di due piani il corpo B.																		Murature miste, intonacate

Il resto dell'edificio databile al XVIII secolo																		Corpo sopra il cortile a un piano (C)																		Volte a botte																																												
Nel XX secolo sostituzione ballatoi in legno con gli attuali in c.a.																		Coperture a due falde																		Solai in legno																																												
Costruito corpo a un piano C nel cortile																																				Tetto con orditura in legno e manto in coppi																																												
PROPRIETARIO ATTUALE																		CARATTERISTICHE PARTICOLARI E CONTESTO																		PROPOSTE DI RESTAURO																																												
																		Scale esterne e ballatoi pensili nella controfacciata																		Liberare il cortile dal corpo C																																												
																		Portale ad arco a tutto sesto; finestre con coronamento rettilineo aggettante al 1° e 2° piano																		Rifacimento intonachi.

BIBLIOGRAFIA																		Piccoli davanzali in ferro. Androne con volta a botte.																		OSSERVAZIONI																																												
DOCUMENTI ANNESSI																		negoz. attività artigianali, vetrine, insegne, ecc.																		REDDATTA DA A.Piantanida-giugno 1973																																												
NEG.41.15/119.34/116.33/116.34																																				REVISIONATA DA V.Zanella-settembre 1973																																												
																																				VISTA DA																																												
1									2									3									4									5									6									7									8									9
