| 1 2 3 4 5 6 7 8 9 | | | | | | | | | 1 2 3 4 5 6 7 8 9 | | | | | | | | | 1 2 3 4 5 6 7 8 9 | | | | | | | | | | | | | | | | | | | | | | | | | | | | | | | | | | | |
|---|--|--|--|--|--|--|--|--|---|--|--|--|--|--|--|--|--|---|--|--|--|--|--|--|--|--|---|--|--|--|--|--|--|--|--|---|--|--|--|--|--|--|--|--|---|--|--|--|--|--|--|--|--|
| <b>COMUNE DI BERGAMO</b> | | | | | | | | | | | | | | | | | | <b>INVENTARIO DEI BENI CULTURALI E AMBIENTALI</b> | | | | | | | | | | | | | | | | | | <b>MONUMENTI</b> | | | | | | | | | | | | | | | | | |
| DENOMINAZIONE Edificio residenziale | | | | | | | | | | | | | | | | | | EPOCA sec.XIX | | | | | | | | | 1 - VALORE ARCHITETTONICO | | | | | | | | | NUMERO SCHEDA | | | | | | | | | | | | | | | | | |
| LOCALITÀ Pignolo VIA Pignolo n.1/ Frizzoni | | | | | | | | | | | | | | | | | | N. CIV. 1-3 | | | | | | | | | a) pessimo b) cattivo c) mediocre<br>d) buono e) ottimo | | | | | | | | | 0 1 5 1 0 3 9 | | | | | | | | | | | | | | | | | |

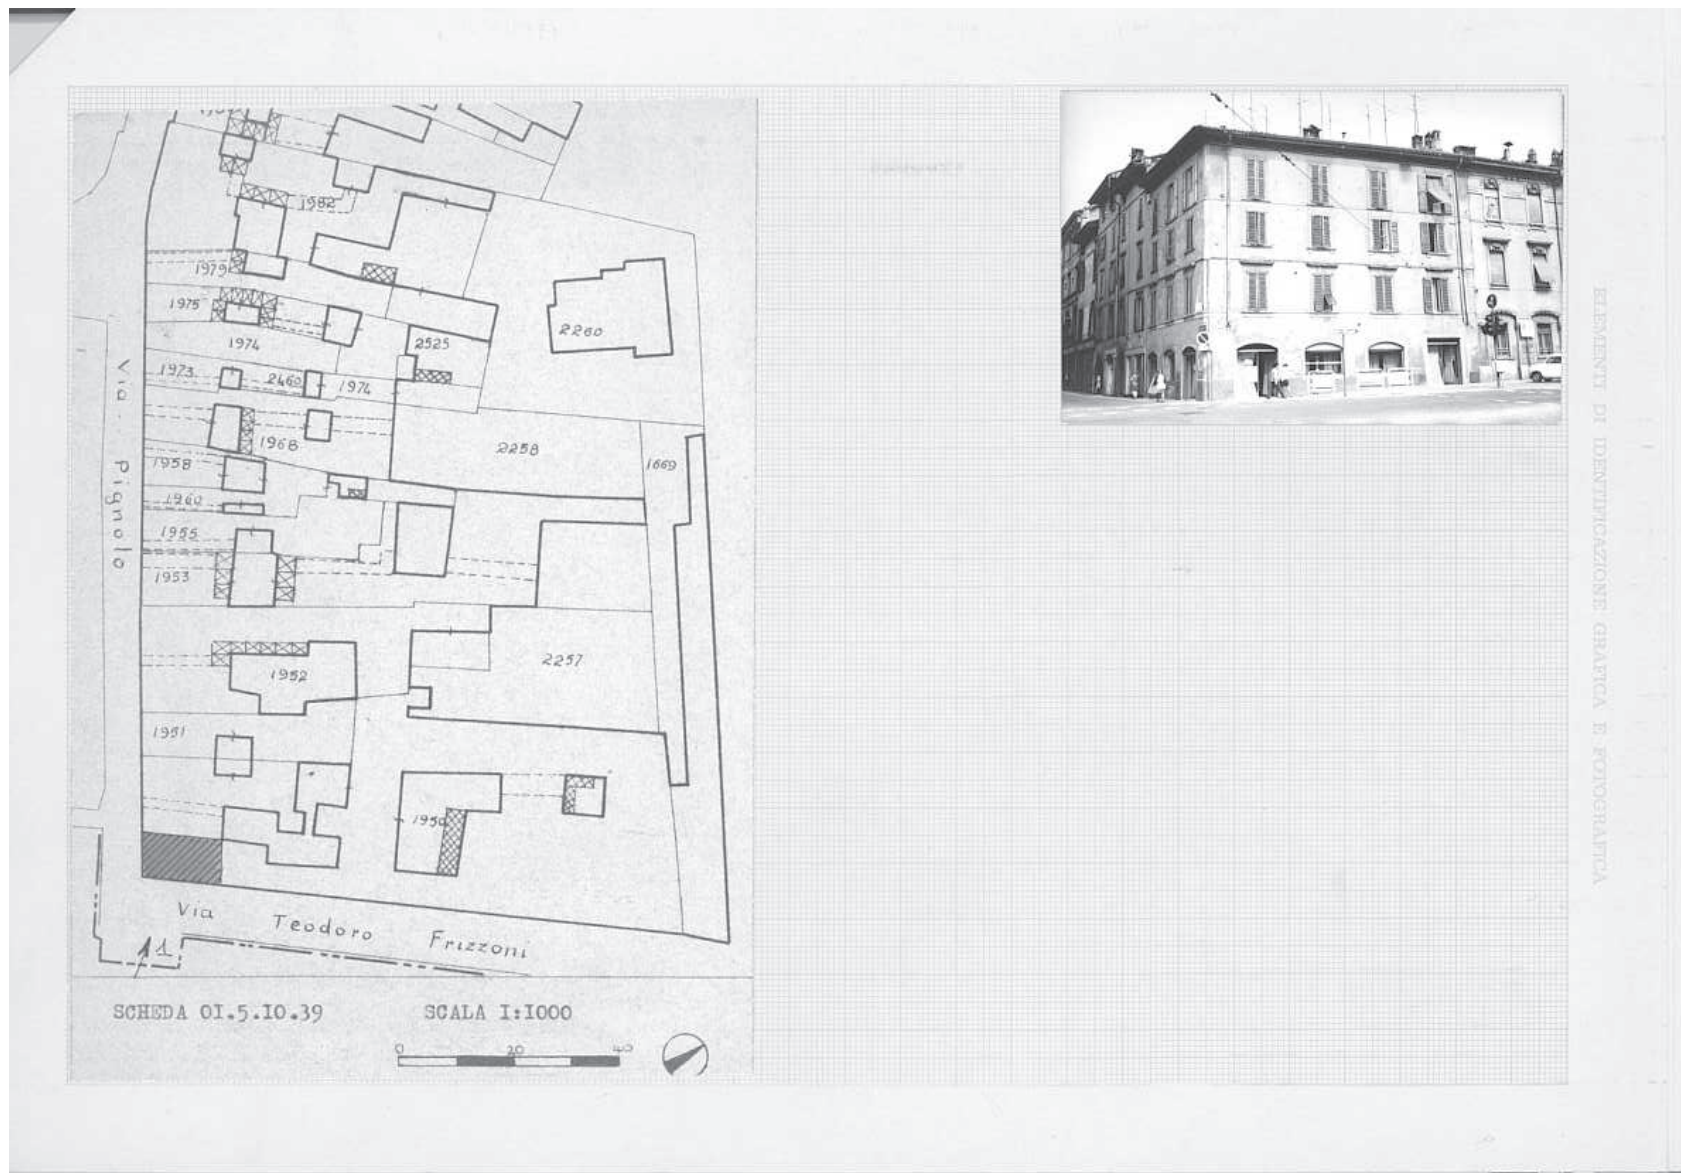
| 1 2 3 4 5 6 7 8 9 | | | | | | | | | 1 2 3 4 5 6 7 8 9 | | | | | | | | | 1 2 3 4 5 6 7 8 9 | | | | | | | | | | | | | | | | | | | | | | | | | | | | | | | | | | | |
|---|--|--|--|--|--|--|--|--|---|--|--|--|--|--|--|--|--|---|--|--|--|--|--|--|--|--|---|--|--|--|--|--|--|--|--|---|--|--|--|--|--|--|--|--|---|--|--|--|--|--|--|--|--|
| Edificio del XIX secolo | | | | | | | | | | | | | | | | | | Edificio d'angolo fra due strade | | | | | | | | | Murature, intonacate | | | | | | | | | | | | | | | | | | | | | | | | | | |
| Ridotta un'apertura ad arco a piano | | | | | | | | | | | | | | | | | | a pianta rettangolare | | | | | | | | | Solai in legno | | | | | | | | | | | | | | | | | | | | | | | | | | |
| terra su via Pignolo e resa architrava <sup>cina</sup> su via Frizzoni | | | | | | | | | | | | | | | | | | Altezza di quattro piani | | | | | | | | | Tetto con orditura in legno e manto | | | | | | | | | | | | | | | | | | | | | | | | | | |
| | | | | | | | | | | | | | | | | | | Copertura a padiglione | | | | | | | | | in coppi | | | | | | | | | | | | | | | | | | | | | | | | | | |

| 1 2 3 4 5 6 7 8 9 | | | | | | | | | 1 2 3 4 5 6 7 8 9 | | | | | | | | | 1 2 3 4 5 6 7 8 9 | | | | | | | | | | | | | | | | | | | | | | | | | | | | | | | | | | | |
|---|--|--|--|--|--|--|--|--|---|--|--|--|--|--|--|--|--|---|--|--|--|--|--|--|--|--|---|--|--|--|--|--|--|--|--|---|--|--|--|--|--|--|--|--|---|--|--|--|--|--|--|--|--|
| | | | | | | | | | | | | | | | | | | | | | | | | | | | Rifacimento intonaco,sostituzione con- | | | | | | | | | | | | | | | | | | | | | | | | | | |
| | | | | | | | | | | | | | | | | | | | | | | | | | | | torni in arenaria, sfaldati. | | | | | | | | | | | | | | | | | | | | | | | | | | |
