1									2									3																	
COMUNE DI BERGAMO																		INVENTARIO DEI BENI CULTURALI E AMBIENTALI									MONUMENTI								
DENOMINAZIONE Edificio residenziale																		EPOCA sec.XVIII									1 - VALORE ARCHITETTONICO								
LOCALITÀ Pignolo VIA T.Frizzoni																		N. CIV 13-15									a) pessimo b) attivo c) mediocre d) buono e) ottimo								
CATASTO Bergamo f.9;mp.1950																		PROPRIETÀ privata USO ATTUALE officina ,abitazione									2 - NECESSITÀ DI RESTAURO								
STRUTTURE VERTICALI <input type="checkbox"/>																		STRUTTURE ORIZZONTALI <input type="checkbox"/>									a) impossibile b) restauro integrale c) restauro interno o esterno d) restauri parziali e) ottime condizioni								
COPERTURE <input type="checkbox"/>																		UMIDITÀ <input type="checkbox"/>									NUMERO SCHEDA								
PROTEZIONE ESISTENTE P.R.G.n.a. art.11																		PROTEZIONE PROPOSTA									0 1 5 1 0 4 1

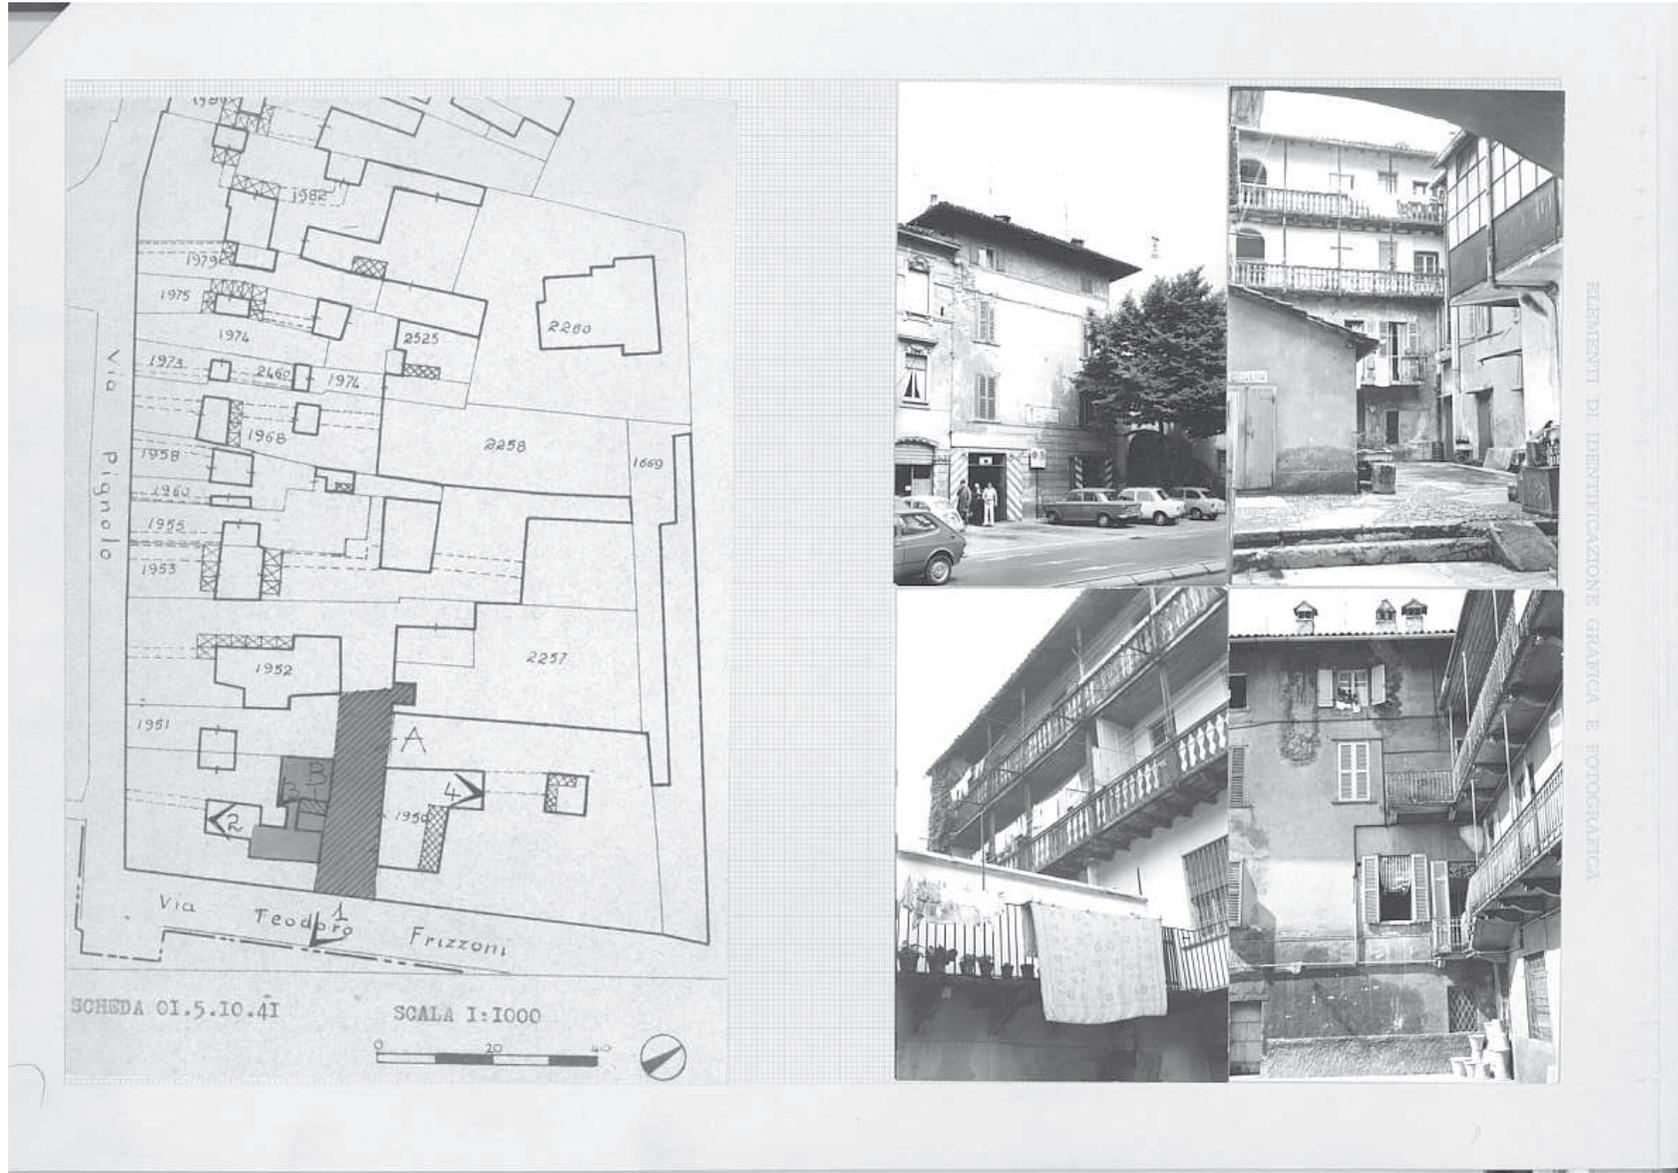
piano terreno									GRADO								
																		resto dell'edificio									a b c d e								
																		spazi liberi									A=3								
																		DESTINAZIONE DI PIANO									B=6								
DATI CRONOLOGICI																		DATI TIPOLOGICI									STRUTTURE E MATERIALI								
Probabilmente del XVIII secolo																		Edificio a pianta quasi rettangolare con lato minore in cortina									Murature miste, intonacate								
Aperture per officina del secolo XX																		Altezza di tre piani più sottotetto abitato									Solai in legno								
																		Copertura a padiglione									Volte a piano terra								
																		Piccolo corpo B a un piano									Scale di legno								
																											Tetto con orditura in legno e manto in coppi								
																		CARATTERISTICHE PARTICOLARI E CONTESTO									PROPOSTE DI RESTAURO

PROPRIETARIO ATTUALE																		Balconate in legno interessanti al 2° e 3° piano									Rifacimento intonaco su strada								
																		Cortile degradato									Riforma aperture a piano terra. Demolire corpo B.								
																		Ambienti a volta a piano terra									OSSERVAZIONI								
BIBLIOGRAFIA																											Ingresso alle abitazioni da via Pignolo n. 3 e 5.								
DOCUMENTI ANNESSI																		negozi, attività artigianali, vetrine, insegna, ecc.									REDATTA DA A.Piantanida-giugno 1973								
NEG.41.6/119.32/119.3/117.12																											REVISIONATA DA V.Zanella-settembre 1973								
																											VISTA DA								
1									2									3
