1 2 3 4 5 6 7 8 9									1 2 3 4 5 6 7 8 9									1 2 3 4 5 6 7 8 9																										
COMUNE DI BERGAMO																		INVENTARIO DEI BENI CULTURALI E AMBIENTALI																		MONUMENTI								
DENOMINAZIONE Edificio residenziale																		EPOCA sec. XX prima '45																		1 - VALORE ARCHITETTONICO								
LOCALITÀ Pignolo VIA G. Verdi																		N. CIV 31G-33C																		a) pessimo b) cattivo c) mediocre d) buono e) ottimo								
CATASTO Bergamo f.9;mp.1533																																				2 - NECESSITÀ DI RESTAURO								
PROPRIETÀ privata																		USO ATTUALE negozi, avitazione																		a) impossibile b) restauro integrale c) restauro interno o esterno d) restauri parziali e) ottime condizioni								
STRUTTURE VERTICALI <input type="checkbox"/>						STRUTTURE ORIZZONTALI <input type="checkbox"/>						COPERTURE <input type="checkbox"/>						UMIDITÀ <input type="checkbox"/>						GRADO

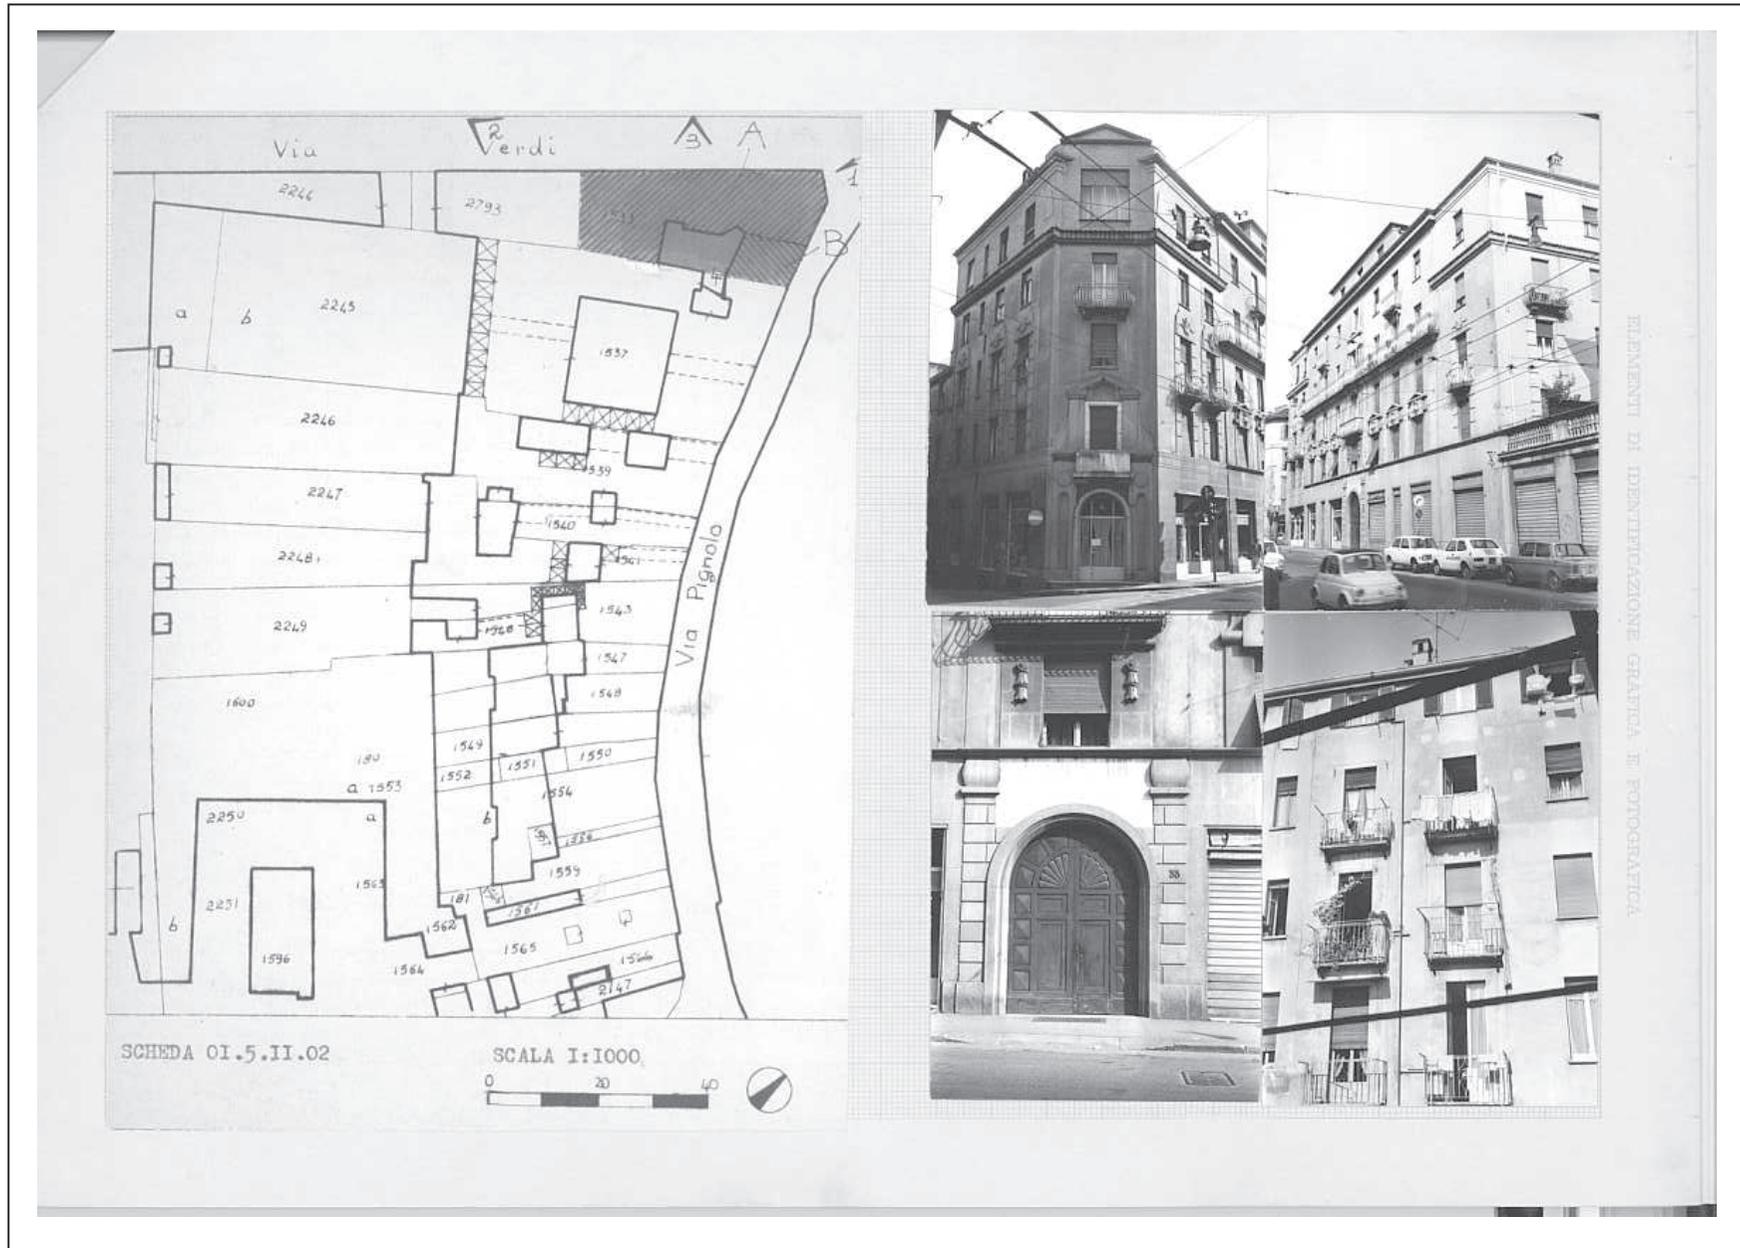
PROTEZIONE ESISTENTE P.R.G.n.a. art.11																																				a b c d e								
PROTEZIONE PROPOSTA																																				piano terreno 1 2 5								
																																				resto dell'edificio 1 2								
																																				spazi liberi 1 2								
																																				DESTINAZIONE DI PIANO								
DATI CRONOLOGICI																		DATI TIPOLOGICI																		STRUTTURE E MATERIALI								
Costruito nel 1931: data incisa sulla facciata (arch. L. Bergonzo)																		Edificio d'angolo tra due strade con pianta irregolarmente a C																		Murature miste, intonacate								
Prima esistevano sull'area vecchie case																		Altezza di 5-6 piani il corpo A; Di 3 piani il corpo B su via Pignolo																		Struttura interna e solai in c.a.								
																		Coperture a padiglione (A) e a terrazza (B)																		Tetto con orditura in legno e manto in coppi

Contorni aperture in pietra artificiale di cemento e graniglia								
PROPRIETARIO ATTUALE																		Ingresso centrale su via Verdi ad arco a tutto sesto																		PROPOSTE DI RESTAURO								
																		Aperture negozi architravate																										
																		Finestre al 1° piano con coronamento a timpano																										
BIBLIOGRAFIA																		Balconi al 2°-3°-4° piano																		OSSERVAZIONI								
PELANDI, 1962, I, 31-32																		Cortile																										
DOCUMENTI ANNESSI																		negozi, attività artigianali, vetrine, insegne, ecc.																		REDATTA DA A. Piantanida - giugno 1973								
NEG. 53/12/53.4/53.6/185.36a																																				REVISIONATA DA V. Zanella - luglio 1973								
																																				VISTA DA								
1 2 3 4 5 6 7 8 9									1 2 3 4 5 6 7 8 9									1 2 3 4 5 6 7 8 9
