| 1 2 3 4 5 6 7 8 9 | | | | | | | | | 1 2 3 4 5 6 7 8 9 | | | | | | | | | 1 2 3 4 5 6 7 8 9 | | | | | | | | | | | | | | | | | | | | | | | | | | | | | | | | | | | |
|---|--|--|--|--|--|--|--|--|---|--|--|--|--|--|--|--|--|---|--|--|--|--|--|--|--|--|---|--|--|--|--|--|--|--|--|---|--|--|--|--|--|--|--|--|---|--|--|--|--|--|--|--|--|
| <b>COMUNE DI BERGAMO</b> | | | | | | | | | | | | | | | | | | <b>INVENTARIO DEI BENI CULTURALI E AMBIENTALI</b> | | | | | | | | | | | | | | | | | | <b>MONUMENTI</b> | | | | | | | | | | | | | | | | | |
| DENOMINAZIONE <b>Palazzo Berizzi</b> | | | | | | | | | | | | | | | | | | EPOCA <b>sec.XVIII</b> | | | | | | | | | 1 - VALORE ARCHITETTONICO<br>a) pessimo b) cattivo c) mediocre<br>d) buono e) ottimo | | | | | | | | | | | | | | | | | | NUMERO SCHEDA<br><b>0 1 5 1 1 0 6</b> | | | | | | | | |
| LOCALITÀ <b>Pignolo</b> VIA <b>Pignolo</b> | | | | | | | | | | | | | | | | | | N. CIV. <b>54a+56</b> | | | | | | | | | 2 - NECESSITÀ DI RESTAURO<br>a) impossibile b) restauro integrale<br>c) restauro interno o esterno<br>d) restauri parziali e) ottime condizioni | | | | | | | | | | | | | | | | | | GRADO<br>a b c d e | | | | | | | | |

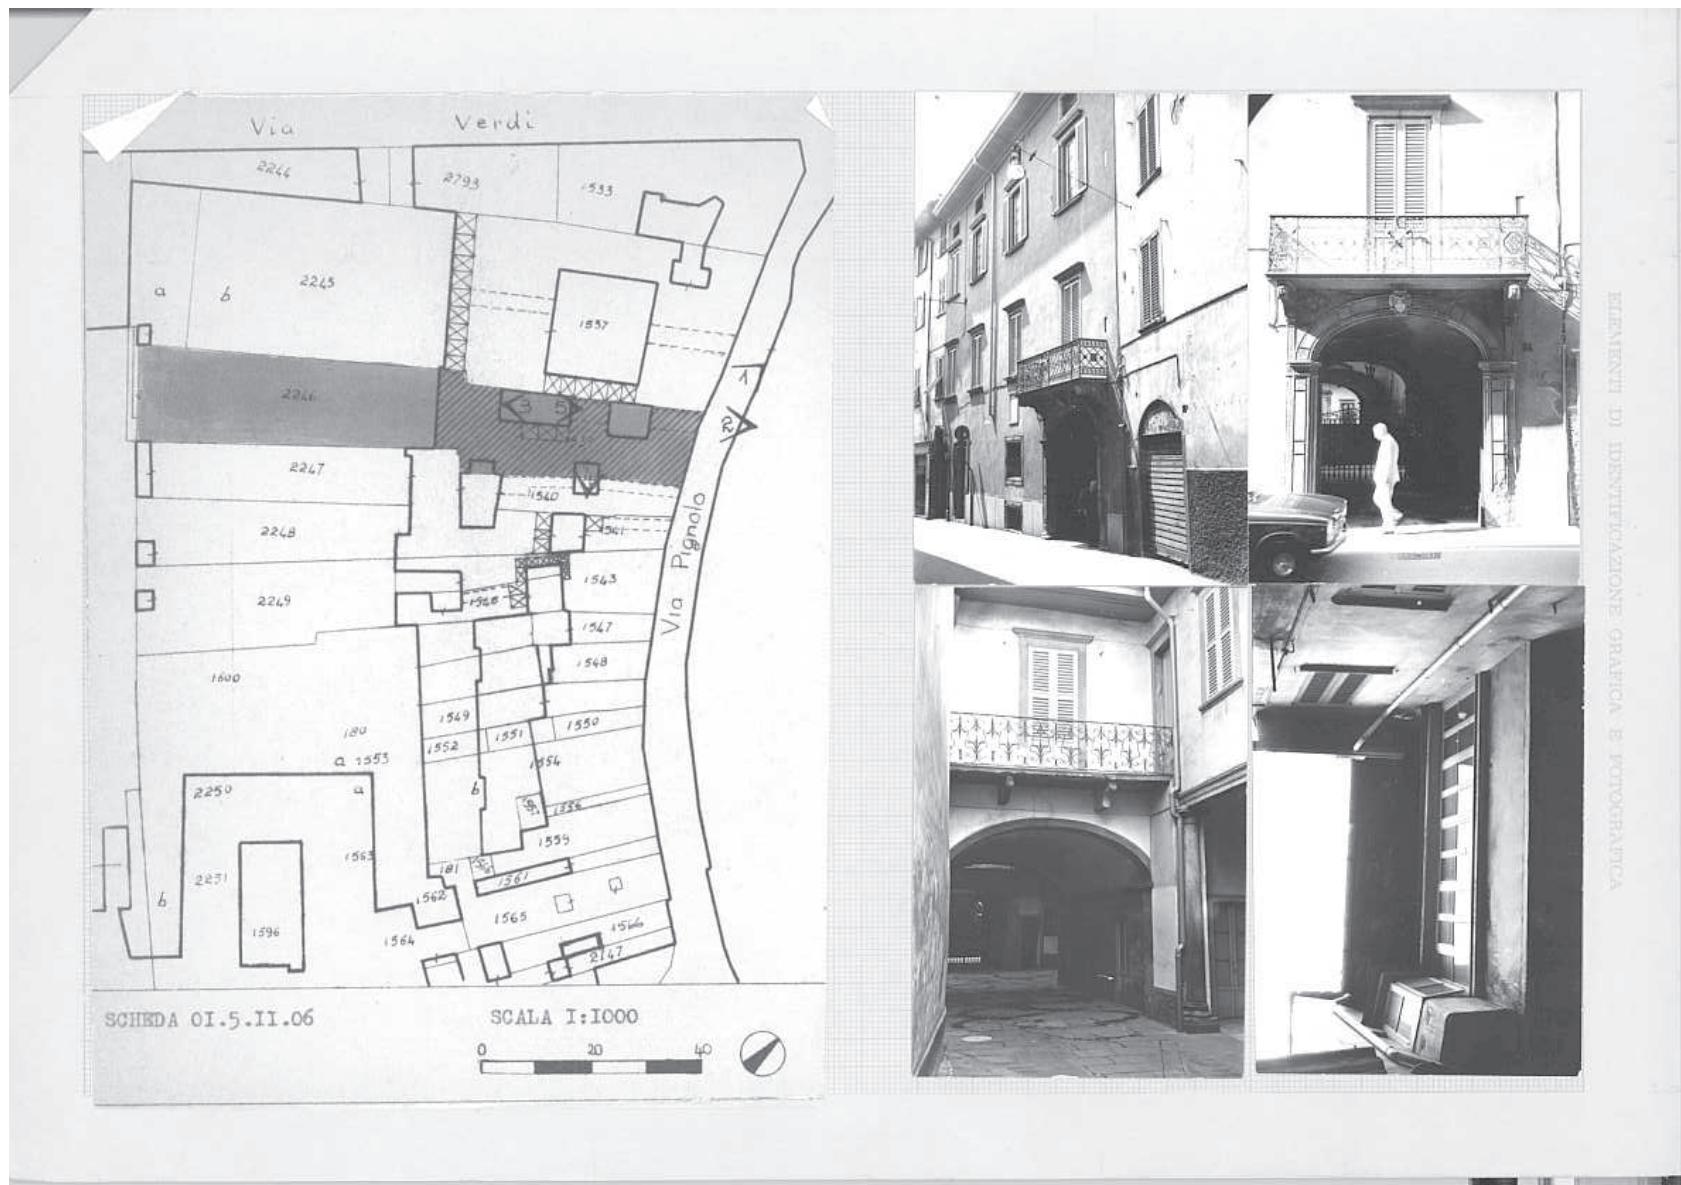
| 1 2 3 4 5 6 7 8 9 | | | | | | | | | 1 2 3 4 5 6 7 8 9 | | | | | | | | | 1 2 3 4 5 6 7 8 9 | | | | | | | | | | | | | | | | | | | | | | | | | | | | | | | | | | | |
|---|--|--|--|--|--|--|--|--|---|--|--|--|--|--|--|--|--|---|--|--|--|--|--|--|--|--|---|--|--|--|--|--|--|--|--|---|--|--|--|--|--|--|--|--|---|--|--|--|--|--|--|--|--|
| DATI CRONOLOGICI<br><b>Edificio della fine del XVII secolo o dell'inizio del XVIII</b> | | | | | | | | | | | | | | | | | | DATI TIPOLOGICI<br><b>Palazzo in cortina a pianta irregolare sviluppata in profondità</b> | | | | | | | | | STRUTTURE E MATERIALI<br><b>Murature miste, intonacate</b> | | | | | | | | | | | | | | | | | | | | | | | | | | |
| <b>Lapide in facciata che ricorda che in questa casa nacque nel 1714 e morì nel 1796 il conte Giacomo Carrara</b> | | | | | | | | | | | | | | | | | | <b>Altezza di tre piani più sottotetto su strada; i corpi interni sono alti due piani;</b> | | | | | | | | | <b>Solai in legno</b> | | | | | | | | | | | | | | | | | | | | | | | | | | |
| | | | | | | | | | | | | | | | | | | <b>Ampio androne ad arco ribassato che collega i due cortili; nel secondo cortile portico a due luci architravato. Copertura a falde</b> | | | | | | | | | <b>Tetto con orditura in legno e manto in coppi</b> | | | | | | | | | | | | | | | | | | | | | | | | | | |
| | | | | | | | | | | | | | | | | | | <b>CARATTERISTICHE PARTICOLARI E CONTESTO</b> | | | | | | | | | <b>Contorni aperture, colonne, pavimentazione cortile, androne e zoccolo in arenaria</b> | | | | | | | | | | | | | | | | | | | | | | | | | | |
| PROPRIETARIO ATTUALE | | | | | | | | | | | | | | | | | | <b>Portale ad arco ribassato sovrastato da balcone con balaustra in ferro neoclassica.</b> | | | | | | | | | PROPOSTE DI RESTAURO<br><b>Riformare contorno negozio e ripristinare contorni in arenaria sfaldati. Sistema</b> | | | | | | | | | | | | | | | | | | | | | | | | | | |
| | | | | | | | | | | | | | | | | | | <b>Al 1° piano su strada sala da musica ovale; oltre il 2° cortile salone con grande camino e veranda affrescata verso il giardino, che ha</b> | | | | | | | | | <b>OSSERVAZIONI</b> <b>zioni sul lato indicato dalla foto 4</b> | | | | | | | | | | | | | | | | | | | | | | | | | | |
| BIBLIOGRAFIA<br><b>PELANDI, 1962, I, 28; ZANELLA, 1971, 159</b> | | | | | | | | | | | | | | | | | | <b>fondali architettonici affrescati</b> | | | | | | | | | <b>Il portale curvilineo della scheda 01.5.11.07 invade lo spigolo del palazzo</b> | | | | | | | | | | | | | | | | | | | | | | | | | | |
| DOCUMENTI ANNESSI<br><b>NEG.57.21a/187.37/187.27/185.12a/197.31</b> | | | | | | | | | | | | | | | | | | <b>Contorno negozio deformante una</b> | | | | | | | | | REDATTA DA <b>A.Piantanida-giugno 1973</b> | | | | | | | | | | | | | | | | | | | | | | | | | | |
| <b>Scheda bis</b> | | | | | | | | | | | | | | | | | | <b>apertura originariamente di buon disegno</b> | | | | | | | | | REVISIONATA DA <b>V.Zanella-luglio 1973</b> | | | | | | | | | | | | | | | | | | | | | | | | | | |
