1									2									3																																																														
COMUNE DI BERGAMO																		INVENTARIO DEI BENI CULTURALI E AMBIENTALI									MONUMENTI																																																					
DENOMINAZIONE Edificio residenziale												EPOCA sec.XVI-XVII			1 - VALORE ARCHITETTONICO			NUMERO SCHEDA																																																														
LOCALITÀ Pignolo VIA Pignolo												N. CIV. 43E-44			a) pessimo b) cattivo c) mediocre d) buono e) ottimo			0 1 5 1 1 1 1																																																														
CATASTO Bergamo f.c;mp.1548												2 - NECESSITÀ DI RESTAURO																																																																				
PROPRIETÀ comunale USO ATTUALE nessuno												a) impossibile b) restauro integrale c) restauro interno o esterno d) restauri parziali e) ottime condizioni			GRADO

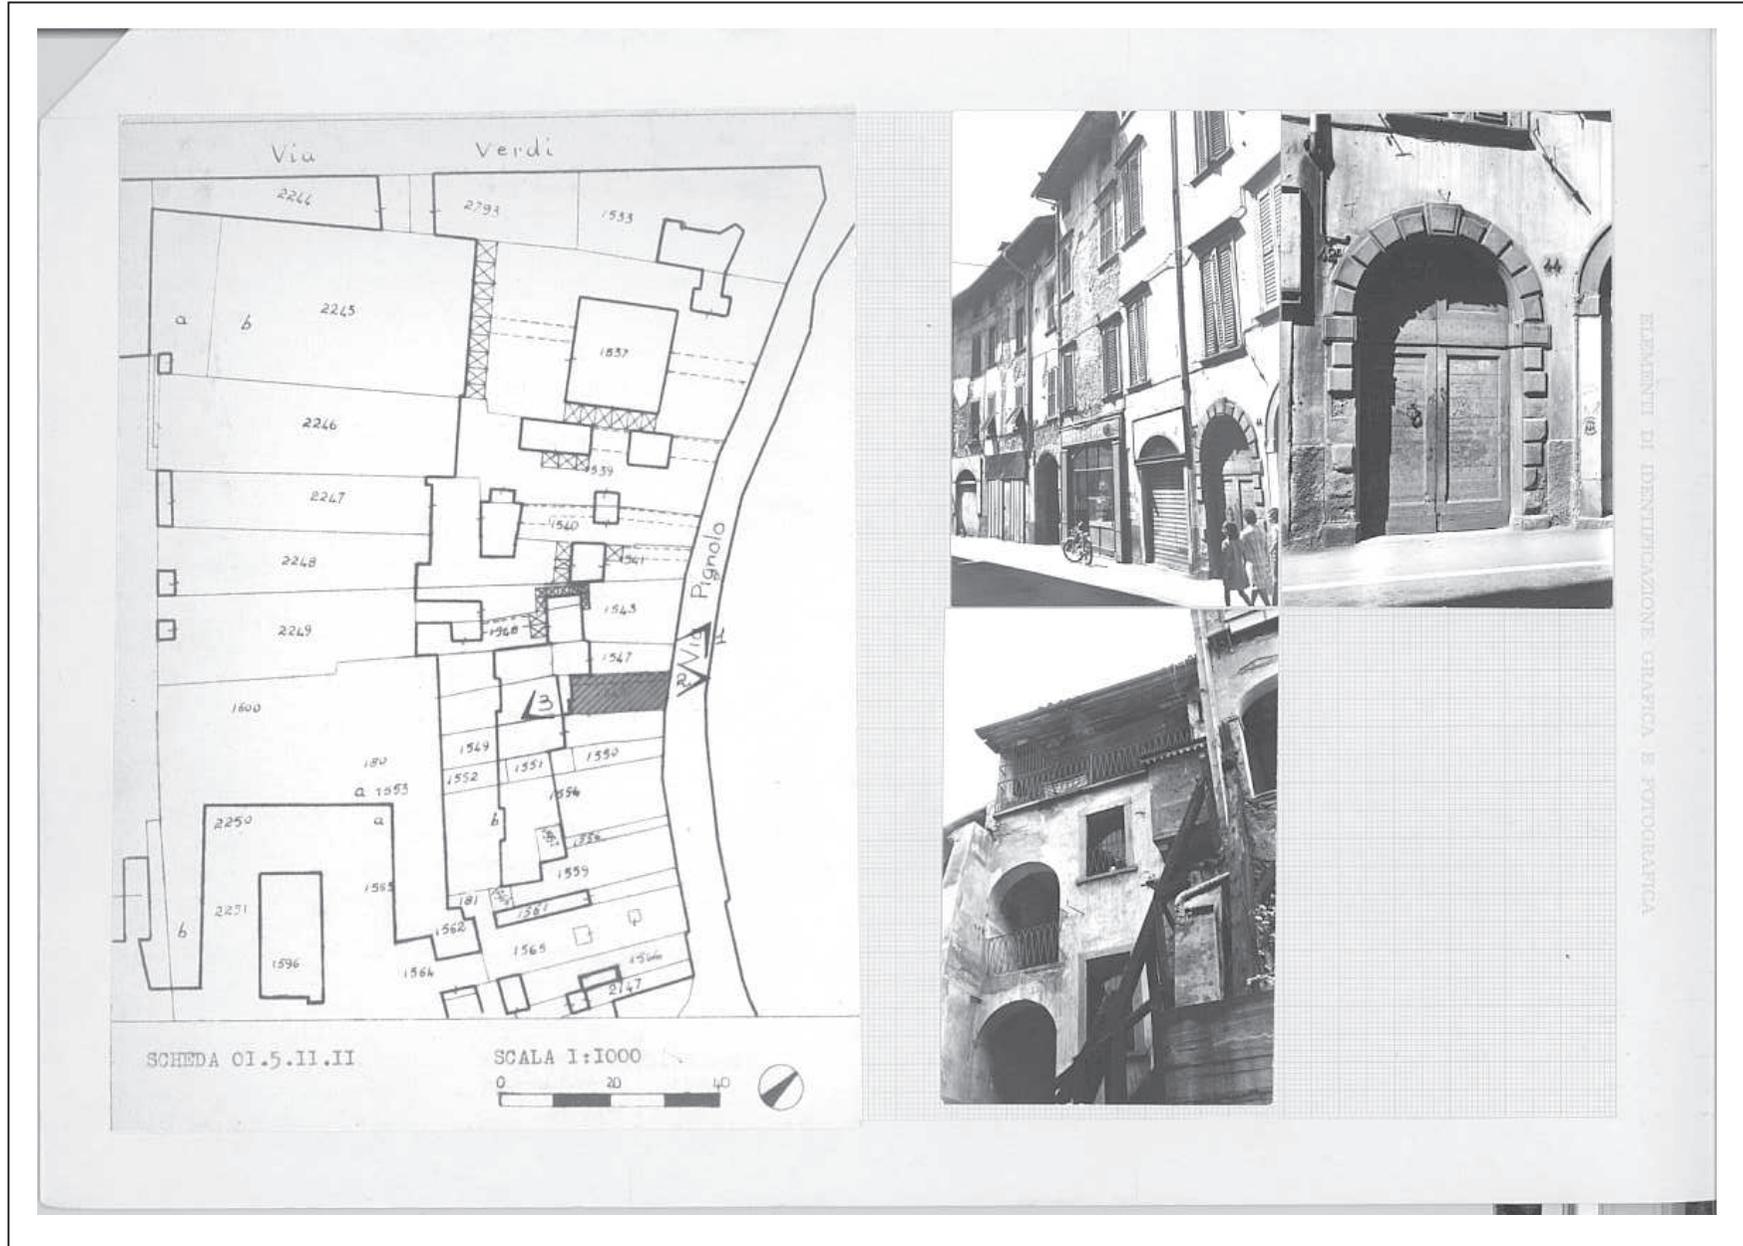
STRUTTURE VERTICALI			STRUTTURE ORIZZONTALI			COPERTURE			UMIDITÀ			a			b			c			d			e																																																								
PROTEZIONE ESISTENTE P.R.G.n.a. art.11												piano terreno			1 2			1 2			1 2			1 2			3																																																					
PROTEZIONE PROPOSTA												resto dell'edificio			1 2			1 2			1 2			1 2																																																								
												spazi liberi			1 2			1 2			1 2			1 2																																																								
												DESTINAZIONE DI PIANO																																																																				
DATI CRONOLOGICI												DATI TIPOLOGICI												STRUTTURE E MATERIALI																																																								
Forse del XVI secolo o del XVII												Edificio in cortina a pianta ret-												Murature mista,intonacate

Apertura posteriore del negozio												tangolare												Solai in legno																																																								
												Altezza di 4 piani												Contorni aperture in arenaria																																																								
												Copertura a due falde												Tetto con orditura in legno e manto in																																																								
												Sul retro,vano scale a giorno con												coppi																																																								
												archi a tutto sesto e aperture ret																																																																				
												tangolari;all'ultimo piano,loggia																																																																				
												architavata																																																																				
												CARATTERISTICHE PARTICOLARI E CONTESTO												PROPOSTE DI RESTAURO

PROPRIETARIO ATTUALE												Ingresso laterale con portale ad												Rifacimento intonaco																																																								
												arco a tutto sesto bugnato												Ristrutturazione interna																																																								
												Apertura del negozio ad arco ribas												OSSERVAZIONI																																																								
												sato												Travi di sostegno sul retro per evita																																																								
BIBLIOGRAFIA												Finestre al 1° e 2° piano con co-												re crolli																																																								
												ronamento rettilineo aggettante																																																																				
DOCUMENTI ANNESSI												negozi, attività artigianali, vetrine, insegne, ecc.												REDATTA DA A.Piantanida-giugno 1973
