1									2									3																																			
COMUNE DI BERGAMO																		INVENTARIO DEI BENI CULTURALI E AMBIENTALI																		MONUMENTI																	
DENOMINAZIONE Edificio residenziale																		EPOCA sec.XVIII									1 - VALORE ARCHITETTONICO									NUMERO SCHEDA																	
LOCALITA Pignolo VIA T.Tasso																		N. CIV. 137-141									a) pessimo b) cattivo c) mediocre d) buono e) ottimo									0 1 5 1 1 1 9																	
CATASTO Bergamo f.9; mp.1564-2290																		2 - NECESSITA DI RESTAURO									a) impossibile b) restauro integrale c) restauro interno o esterno d) restauri parziali e) ottime condizioni									GRADO																	
PROPRIETA privata USO ATTUALE negozi, laboratori, magazzini, abitazione																		STRUTTURE VERTICALI									STRUTTURE ORIZZONTALI									COPERTURE									UMIDITA								
PROTEZIONE ESISTENTE P.R.G. n.a. art. 11																		piano terreno									resto dell'edificio									spazi liberi

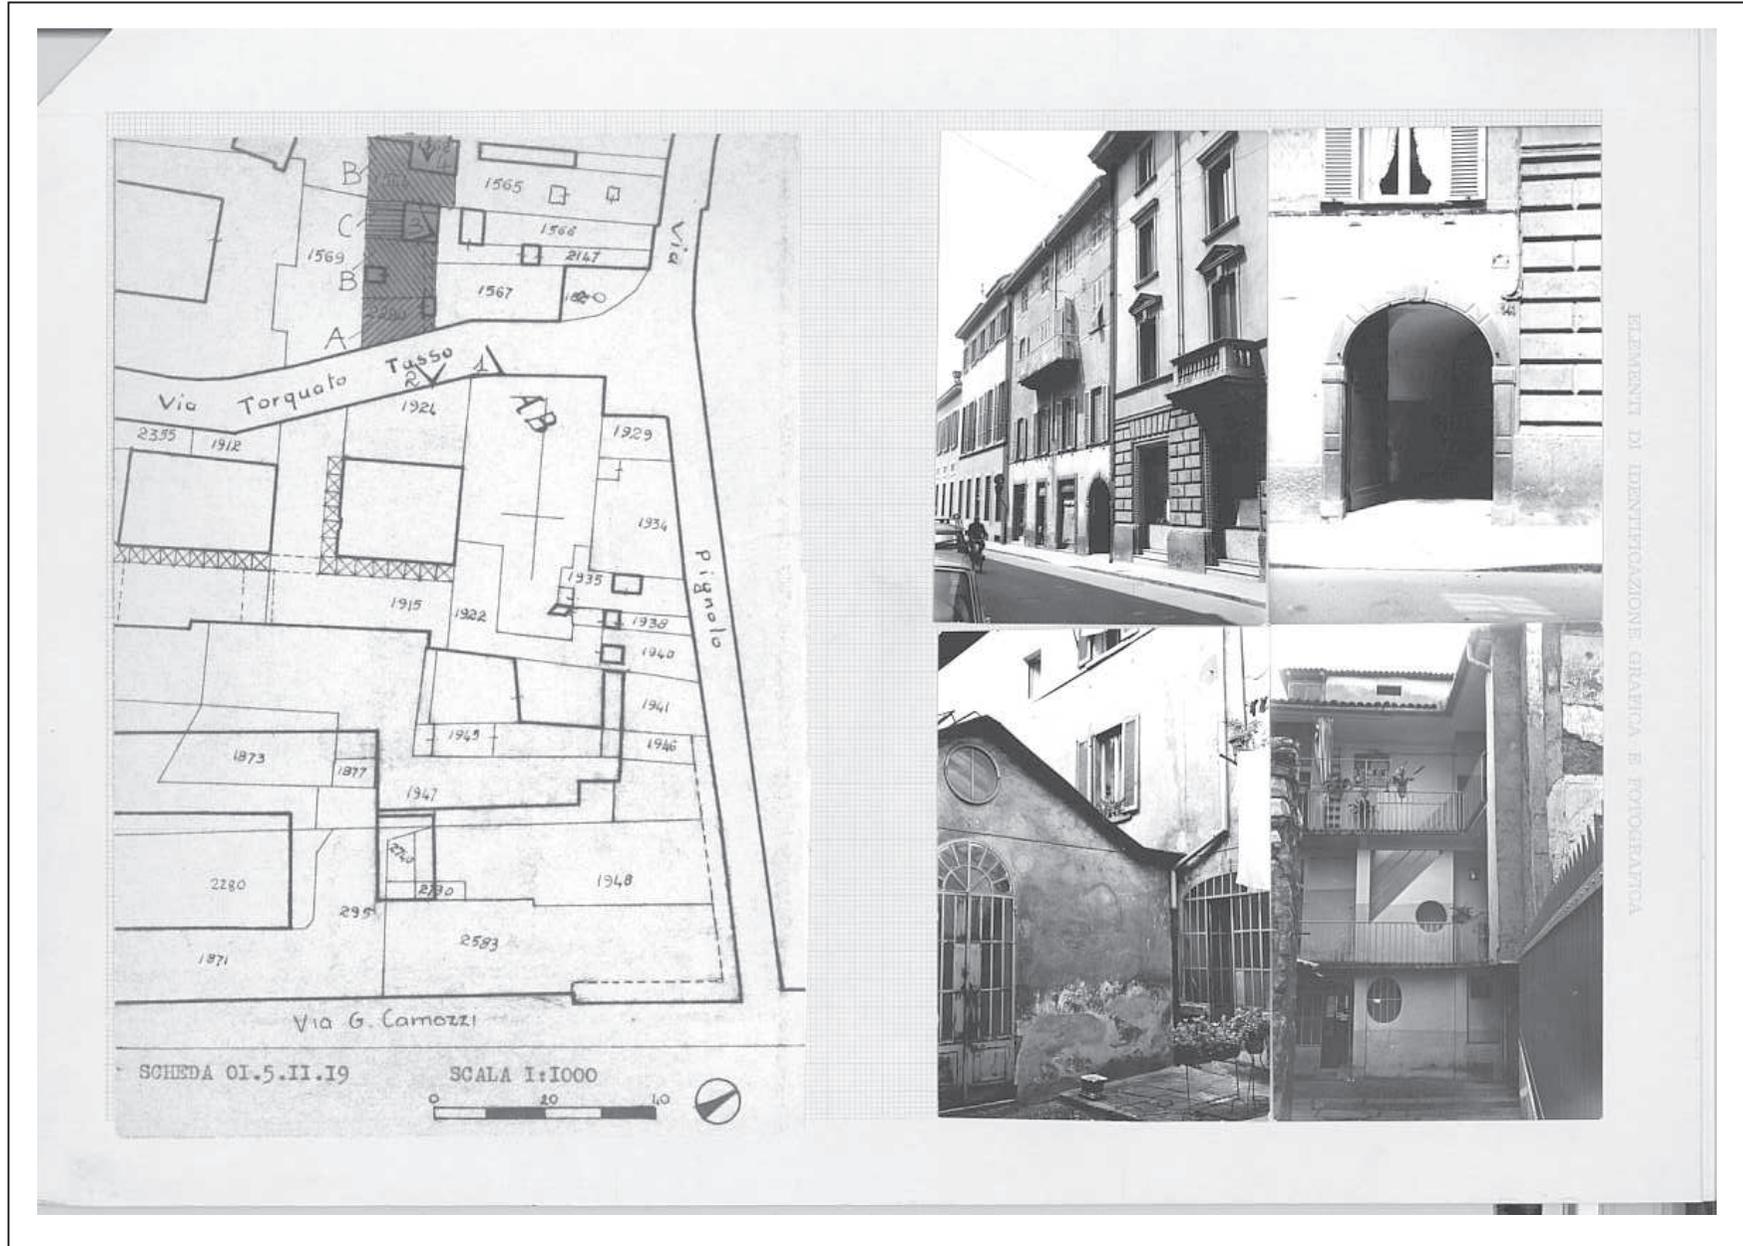
PROPRIETARIO ATTUALE																		CARATTERISTICHE PARTICOLARI E CONTESTO									Intonaco graffito su strada									Balcone centrale al 2° piano di gusto neoclassico																	
BIBLIOGRAFIA																		negozii, attività artigianali, vetrina, insegne, ecc.									OSSERVAZIONI									La massiccio presenza della SIP e la tenue caratterizzazione del fronte rendono l'edificio poco difendibile																	
DOCUMENTI ANNESSI																		REDATTA DA A.Piantanida-giugno 1973									REVISIONATA DA V.Zanella-luglio 1973									VISTA DA																	
NEG.57.35a/41.32a/186.3a/186.4a
