1									2									3																																																														
COMUNE DI BERGAMO																		INVENTARIO DEI BENI CULTURALI E AMBIENTALI									MONUMENTI																																																					
DENOMINAZIONE Edificio residenziale												EPOCA sec.XIX						1 - VALORE ARCHITETTONICO									NUMERO SCHEDA																																																					
LOCALITÀ Pignolo VIA T.Tasso												N. CIV 97-105						a) pessimo b) cattivo c) mediocre d) buono e) ottimo									0 1 5 1 1 2 3																																																					
CATASTO Bergamo f.9;mp.1582-1579												USO ATTUALE negozi, magazzini, lab. artigiano						2 - NECESSITÀ DI RESTAURO									GRADO																																																					
PROPRIETÀ privata												STRUTTURE VERTICALI <input type="checkbox"/>						STRUTTURE ORIZZONTALI <input type="checkbox"/>						COPERTURE <input type="checkbox"/>						UMIDITÀ <input type="checkbox"/>						a) impossibile b) restauro integrale c) restauro interno o esterno d) restauri parziali e) ottime condizioni

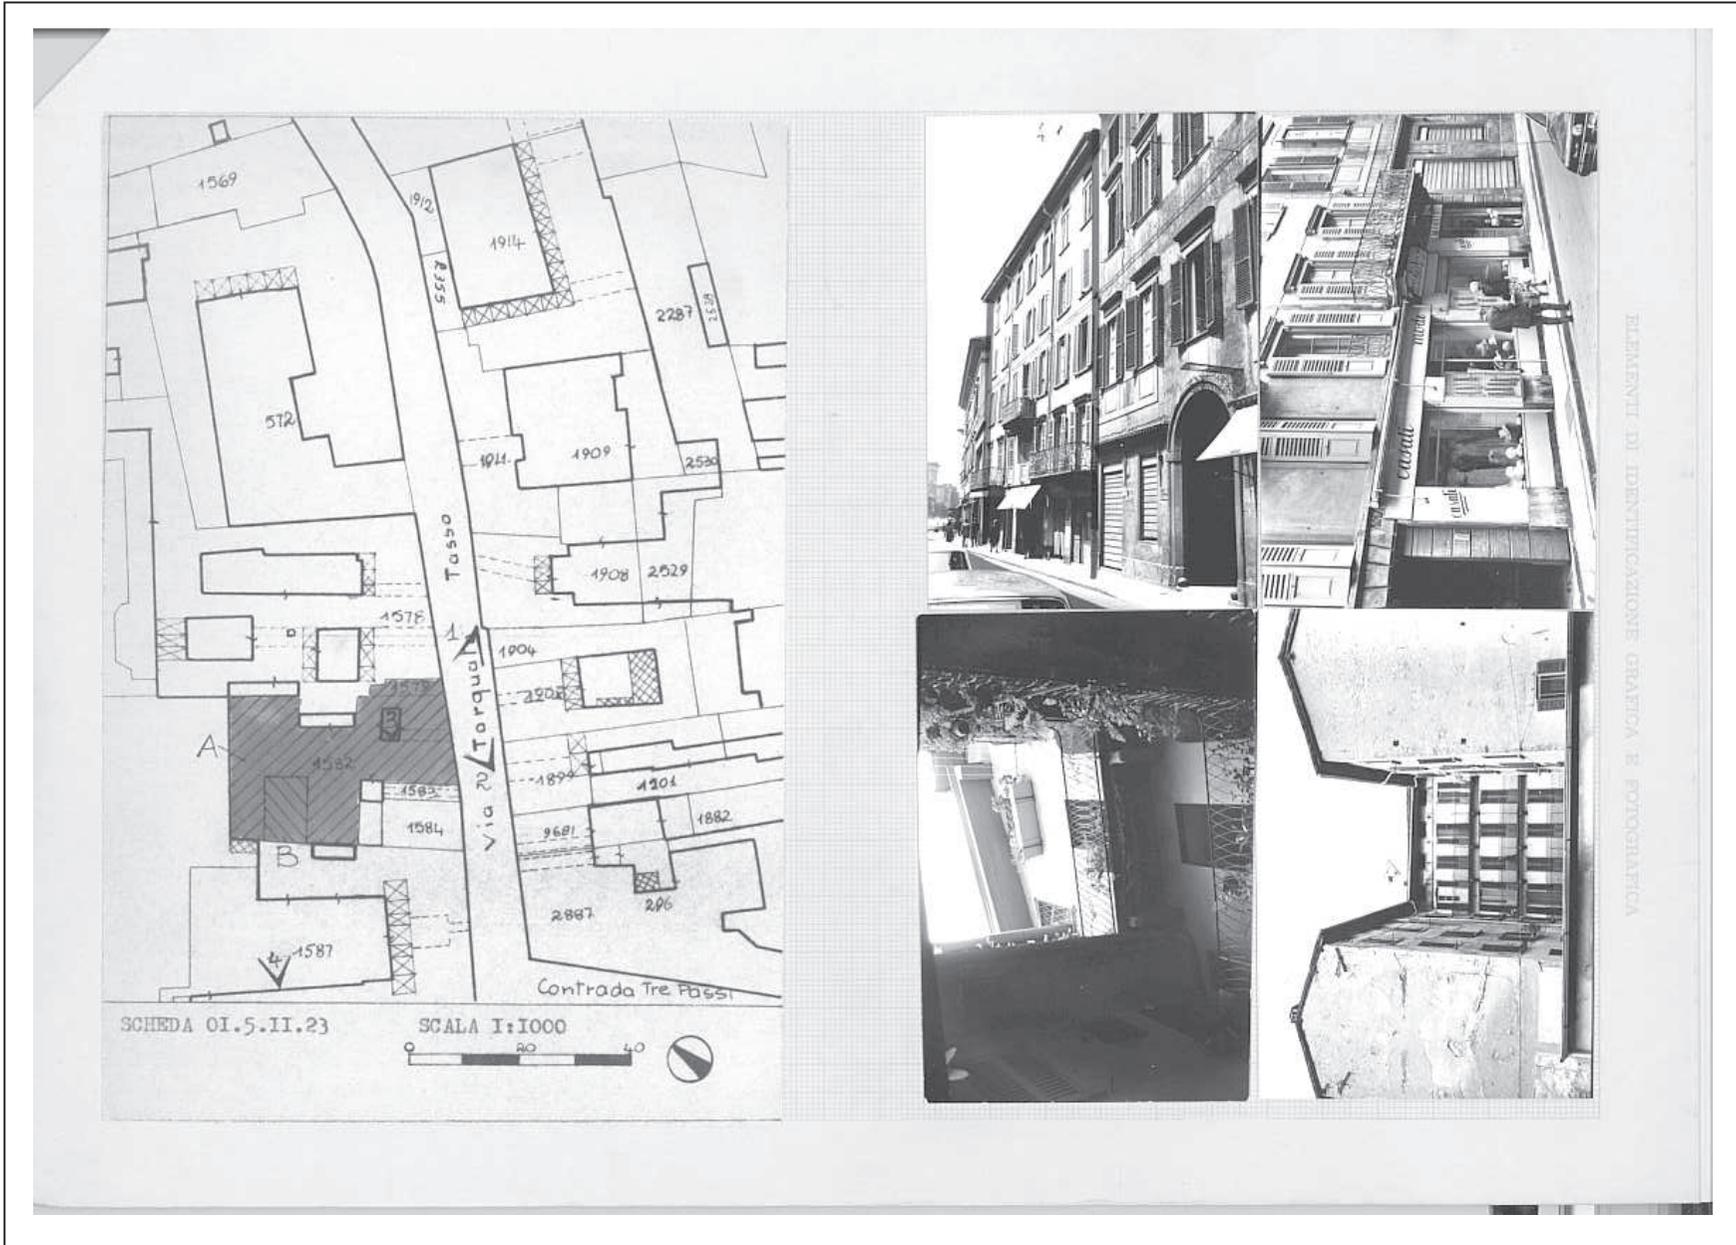
PROTEZIONE ESISTENTE P.R.G.n.a. art.11												piano terreno						resto dell'edificio						spazi liberi						1 2 3																																																		
PROTEZIONE PROPOSTA												DESTINAZIONE DI PIANO															3																																																					
DATI CRONOLOGICI												DATI TIPOLOGICI						STRUTTURE E MATERIALI																																																														
Edificio del XIX secolo												Edificio a testata di cortina (per i tre piani superiori)						Murature miste rivestite di intonaco																																																														
Cortile grande coperto nel 1935 fino al 1° piano con pilastri e solaio in c.a. con lucernari in vetrocemento												Pianta complessa						Parti in c.a.																																																														
												Altezza di 5 piani						Solai in legno

Copertura a due falde						Finestre con contorni in arenaria																																																														
												Cortile piccolo con un interessante sistema di ballatoi						Tetto con orditura in legno e manto in coppi																																																														
												CARATTERISTICHE PARTICOLARI E CONTESTO						Zoccolo a bugne d'intonaco ricoperto in parte dalle insegne dei negozi																																																														
PROPRIETARIO ATTUALE												Balconi in facciata						Ballatoi in arenaria con ringhiere in ferro																																																														
																		Cortile lastricato																																																														
																		PROPOSTE DI RESTAURO																																																														
																		Modifica luci e insegne dei negozi

BIBLIOGRAFIA																		OSSERVAZIONI																																																														
DOCUMENTI ANNESSI												negozi, attività artigianali, vetrine, insegne, ecc.						REDATTA DA A.Piantanida-giugno 1973																																																														
NEG.56.5a/183.6a/183.9a/183.24a												Aperture per negozi disordinate						REVISIONATA DA V.Zanella-luglio 1973																																																														
																		VISTA DA																																																														
1									2									3									4									5									6									7									8									9
