1 2 3 4 5 6 7 8 9									1 2 3 4 5 6 7 8 9									1 2 3 4 5 6 7 8 9																										
COMUNE DI BERGAMO																		INVENTARIO DEI BENI CULTURALI E AMBIENTALI																		MONUMENTI								
DENOMINAZIONE Edificio residenziale																		EPOCA sec.XIX																		1 - VALORE ARCHITETTONICO								
LOCALITÀ Pignolo VIA T.Tasso																		N. CIV. 26-30																		a) pessimo b) cattivo c) mediocre d) buono e) ottimo								
CATASTO Bergamo f.9;mp.2887																		PROTEZIONE ESISTENTE P.R.G.n.a. art.11																		NUMERO SCHEDA								
PROPRIETÀ privata USO ATTUALE negozi,abitazione																		PROTEZIONE PROPOSTA																		0 1 5 1 1 2 6								
STRUTTURE VERTICALI						STRUTTURE ORIZZONTALI						COPERTURE						UMIDITÀ						2 - NECESSITÀ DI RESTAURO

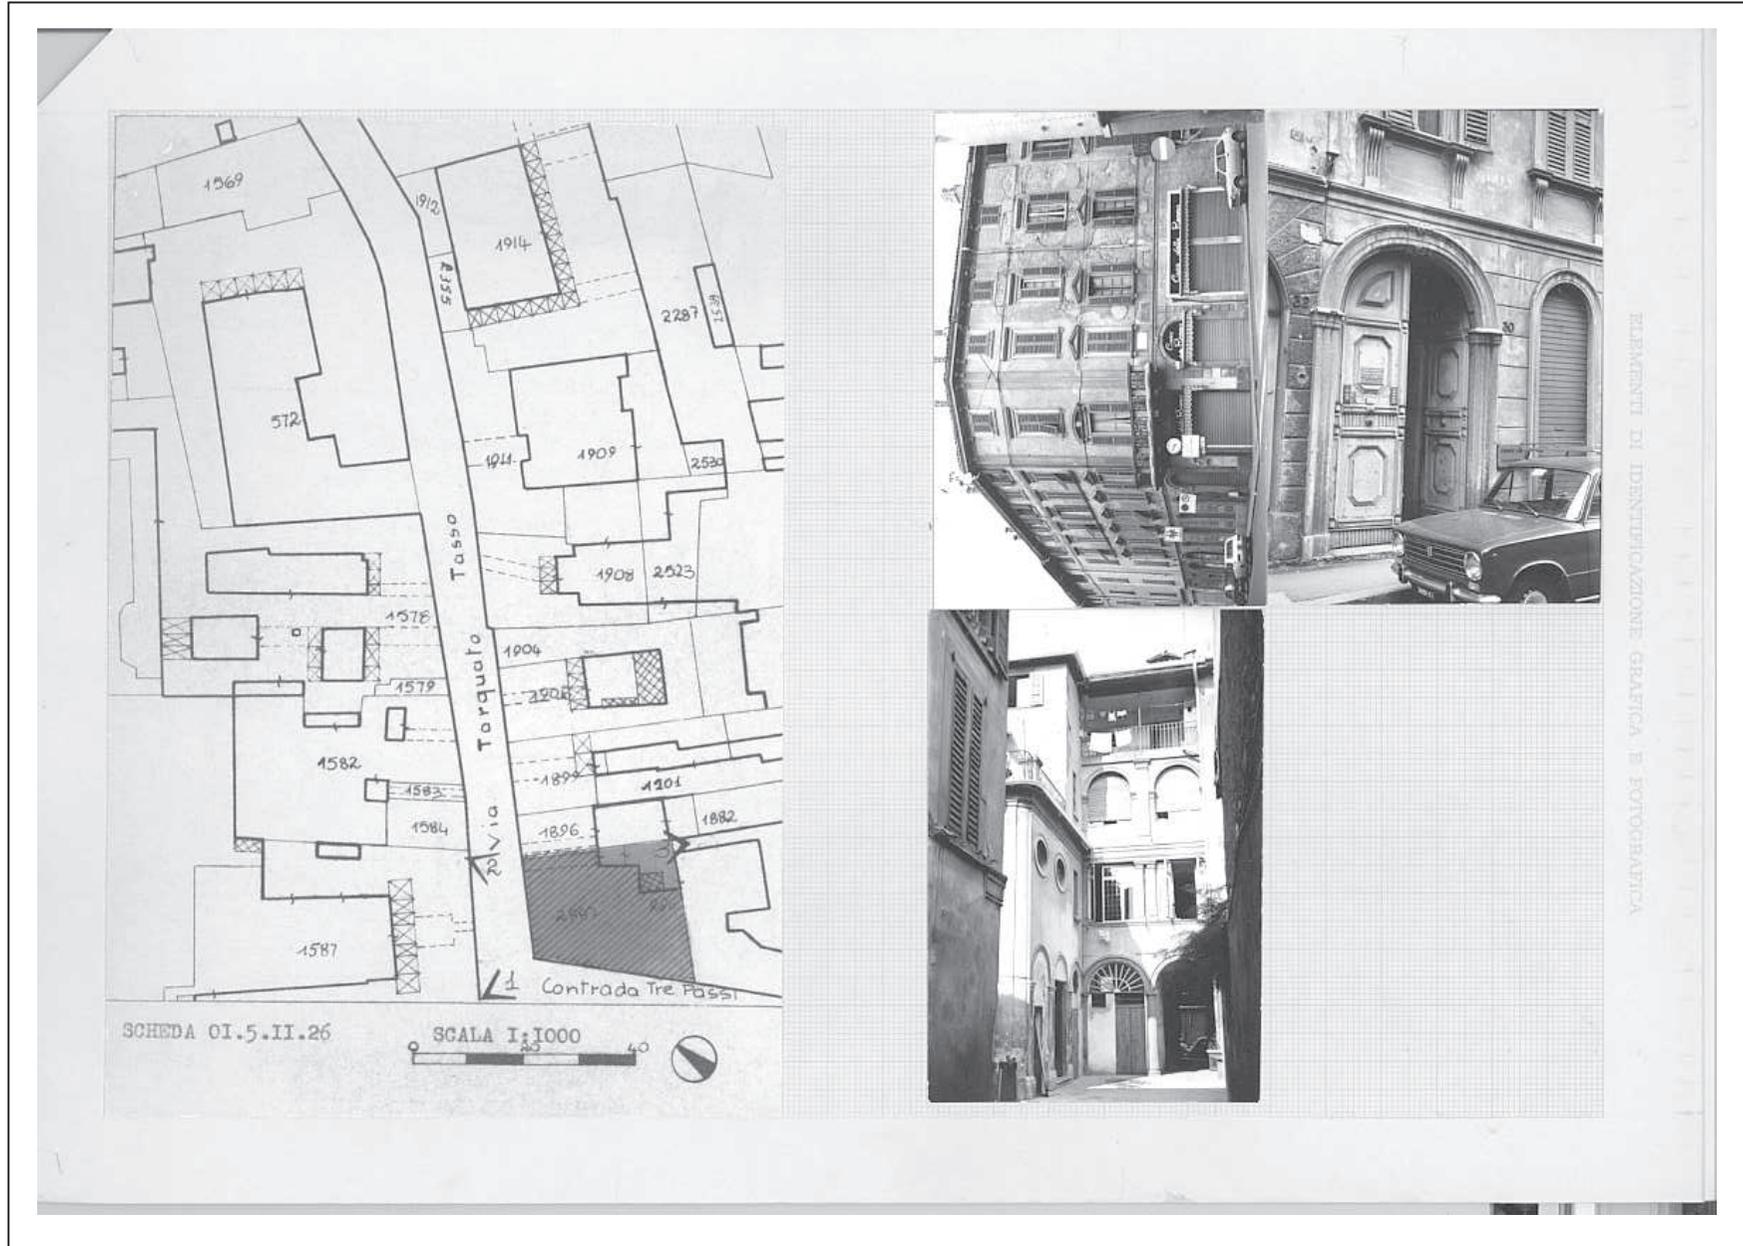
a) impossibile b) restauro integrale c) restauro interno o esterno d) restauri parziali e) ottime condizioni																				
																		piano terreno																		a b c d e								
																		resto dell'edificio																		GRADO								
																		spazi liberi																		3								
																		DESTINAZIONE DI PIANO																										
DATI CRONOLOGICI																		DATI TIPOLOGICI																		STRUTTURE E MATERIALI								
Edificio del XIX secolo																		Edificio d'angolo tra due strade																		Murature miste,intonacate								
Sistemazioni interne nel 1930																		a pianta irregolare																		Solai in legno								
																		Altezza di 4 piani su strada																		Tetto con orditura in legno e manto in								
																		Verso il cortile interno corpi a																		coppi

due e a un piano																		Contorni aperture e zoccolo in pietra								
																		Coperture a padiglione																		Piano terra rivestito a bugne di into								
																																				naco								
																		CARATTERISTICHE PARTICOLARI E CONTESTO																		PROPOSTE DI RESTAURO								
PROPRIETARIO ATTUALE																		Spigolo smussato.Su strada aperture																		Rifacimento intonaco su strada e sul								
																		a piano terra ad arco a tutto se-																		cortile								
																		sto e ribassato.Al 1° piano fine-																		OSSERVAZIONI								
BIBLIOGRAFIA																		stre timpanate,con coronamento ret																										
																		tilineo quella sull'angolo.Androne																										
																		con voltine a crociera e cancello

in ferro.Nel cortile portico a due																										
																		luci ad arco con sovrapposte logge																										
DOCUMENTI ANNESSI																		negozi, attività artigianali, vetrina, insegna, ecc. (architrava-																		REDATTA DA A.Piantanida-giugno 1973								
NEG.52.30/52.28/189.27a																		te al 1° e 3° piano,ad archi al 2°)																		REVISIONATA DA V.Zanella-luglio1973								
																																				VISTA DA								
1 2 3 4 5 6 7 8 9									1 2 3 4 5 6 7 8 9									1 2 3 4 5 6 7 8 9
