1									2									3																																																														
COMUNE DI BERGAMO																		INVENTARIO DEI BENI CULTURALI E AMBIENTALI									MONUMENTI																																																					
DENOMINAZIONE																		Edificio residenziale									EPOCA									sec. XVIII																																												
LOCALITÀ																		Pignolo									VIA T. Tasso									N. CIV. 40-46																																												
CATASTO																		Bergamo f.9; mp. 1902-1904																																																														
PROPRIETÀ																		privata									USO ATTUALE									negozi, studi, abitazione																																												
STRUTTURE VERTICALI						STRUTTURE ORIZZONTALI						COPERTURE						UMIDITÀ						1 - VALORE ARCHITETTONICO

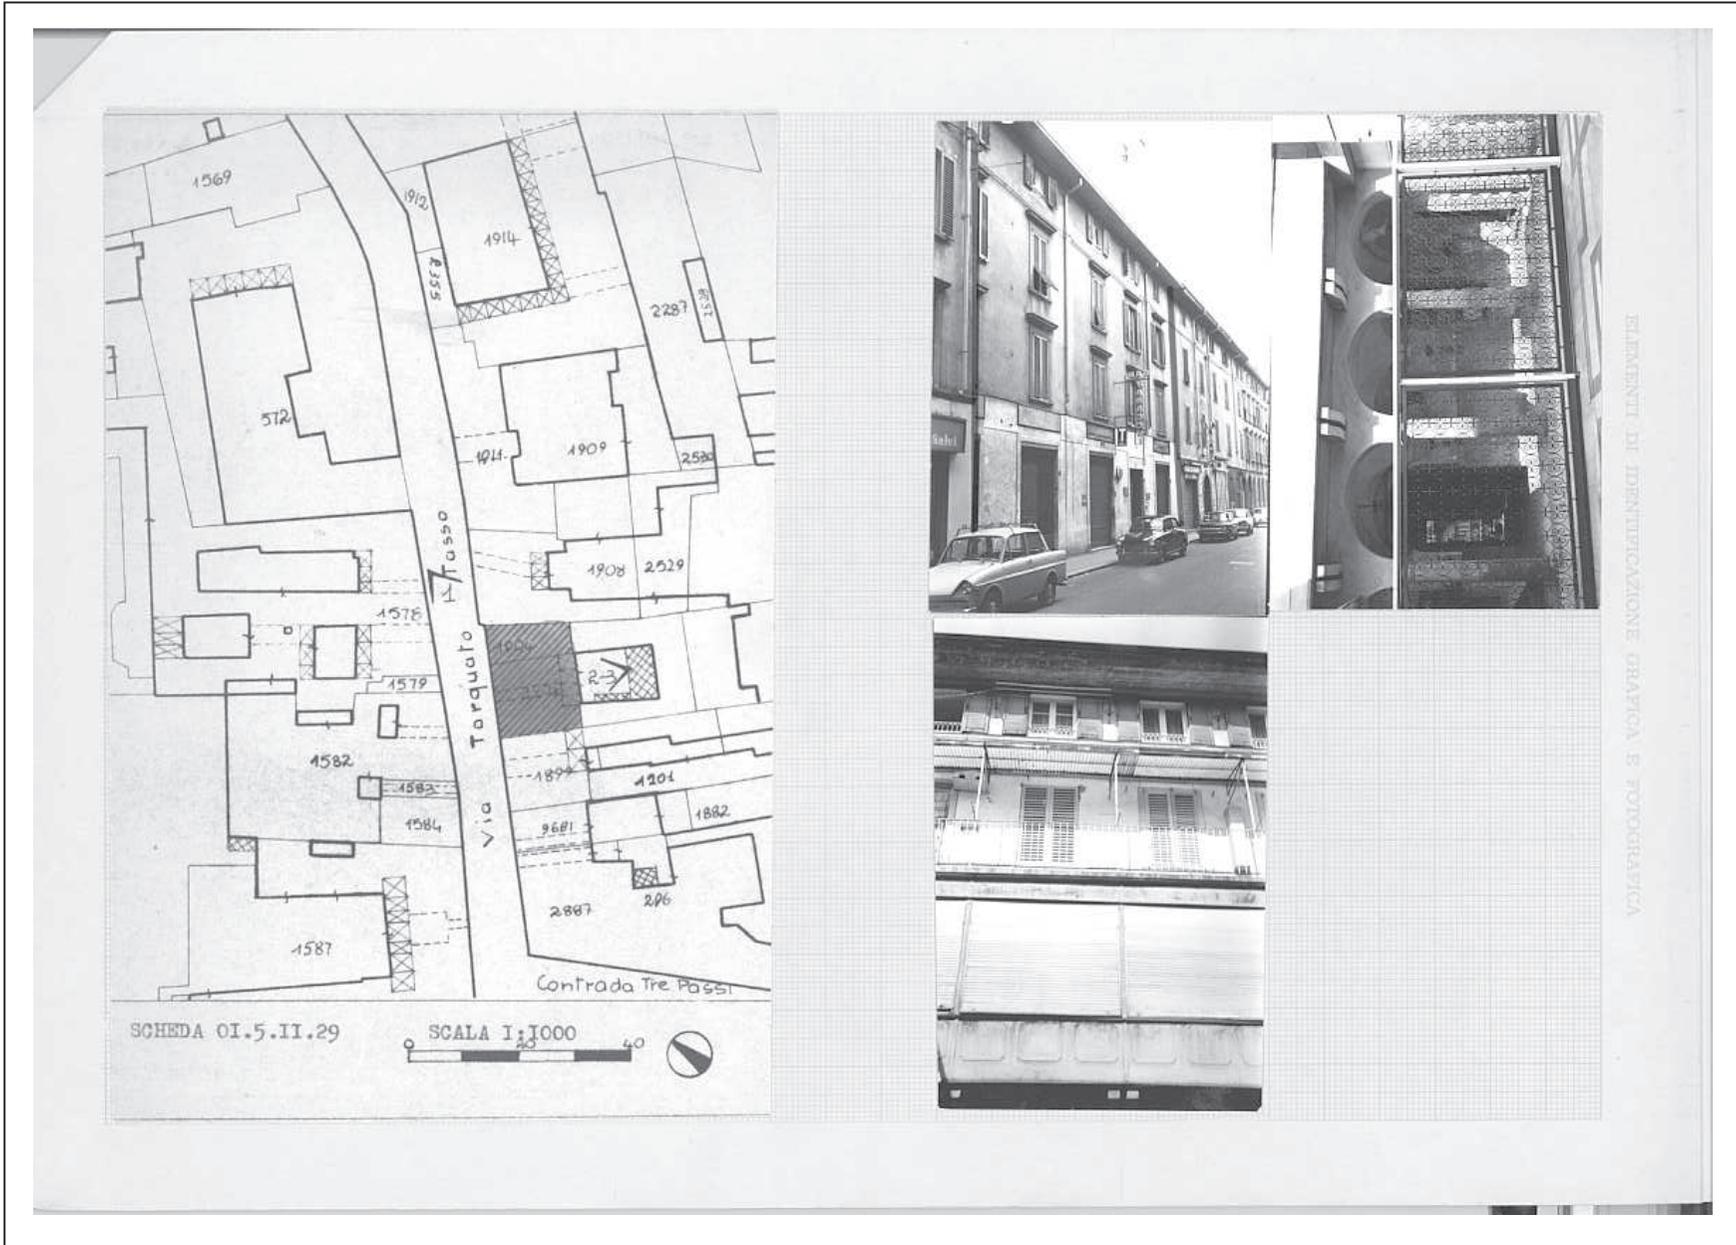
Riforme a piano terra nel sec. XX																		Riforme a piano terra nel sec. XX									Edificio in cortina a pianta irregolare																																																					
																											Altezza di 3 piani più sottotetto																																																					
																											Copertura a due falde																																																					
																											Nella controfacciata portico a 4																																																					
																											luci ad arco ribassato con colonne																																																					
																											toscane senza base e volte a crociera.																																																					
																											Ballatoi al 1° e 2° piano con																																																					
																											serramenti in ferro

CARATTERISTICHE PARTICOLARI E CONTESTO																																																					
PROPRIETARIO ATTUALE																											Finestre al 1° e 2° piano con coronamento rettilineo aggettante																																																					
																											Aperture architravate a piano terra																																																					
BIBLIOGRAFIA																											Androne con volte a crociera																																																					
																											PROPOSTE DI RESTAURO																																																					
																											Eliminare tettoia in ondulux e serramenti in ferro da un ballatoio; modificare																																																					
																											OSSERVAZIONI rivestimento esterno piano terra																																																					
																											Androne con volta uguale a quelle degli edifici alle schede 26-27-28, salvo i motivi decorativi

DOCUMENTI ANNESSI																		NEG. 52.23/189.14a/189.15a									negozi, attività artigianali, vetrine, insegne, ecc.																																																					
																											Piano terra con rivestimento non adatto al contesto																																																					
																											REDATTA DA A. Piantanida-giugno 1973																																																					
																											REVISIONATA DA V. Zanella-luglio 1973																																																					
																											VISTA DA																																																					
1									2									3									4									5									6									7									8									9
