1 2 3 4 5 6 7 8 9									1 2 3 4 5 6 7 8 9									1 2 3 4 5 6 7 8 9																										
COMUNE DI BERGAMO																		INVENTARIO DEI BENI CULTURALI E AMBIENTALI																		MONUMENTI								
DENOMINAZIONE Edificio residenziale																		EPOCA sec. XIX									1 - VALORE ARCHITETTONICO									NUMERO SCHEDA								
LOCALITA Pignolo VIA T. Tasso																		N. CIV. 48-50									a) pessimo b) cattivo c) mediocre d) buono e) ottimo									0 1 5 1 1 3 0								
CATASTO Bergamo f.9;mp.1908-2523																											2 - NECESSITA DI RESTAURO																	
PROPRIETA privata																		USO ATTUALE negozi,abitazione									a) impossibile b) restauro integrale c) restauro interno o esterno d) restauri parziali e) ottime condizioni									GRADO								
STRUTTURE VERTICALI			STRUTTURE ORIZZONTALI			COPERTURE			UMIDITA												a b c d e

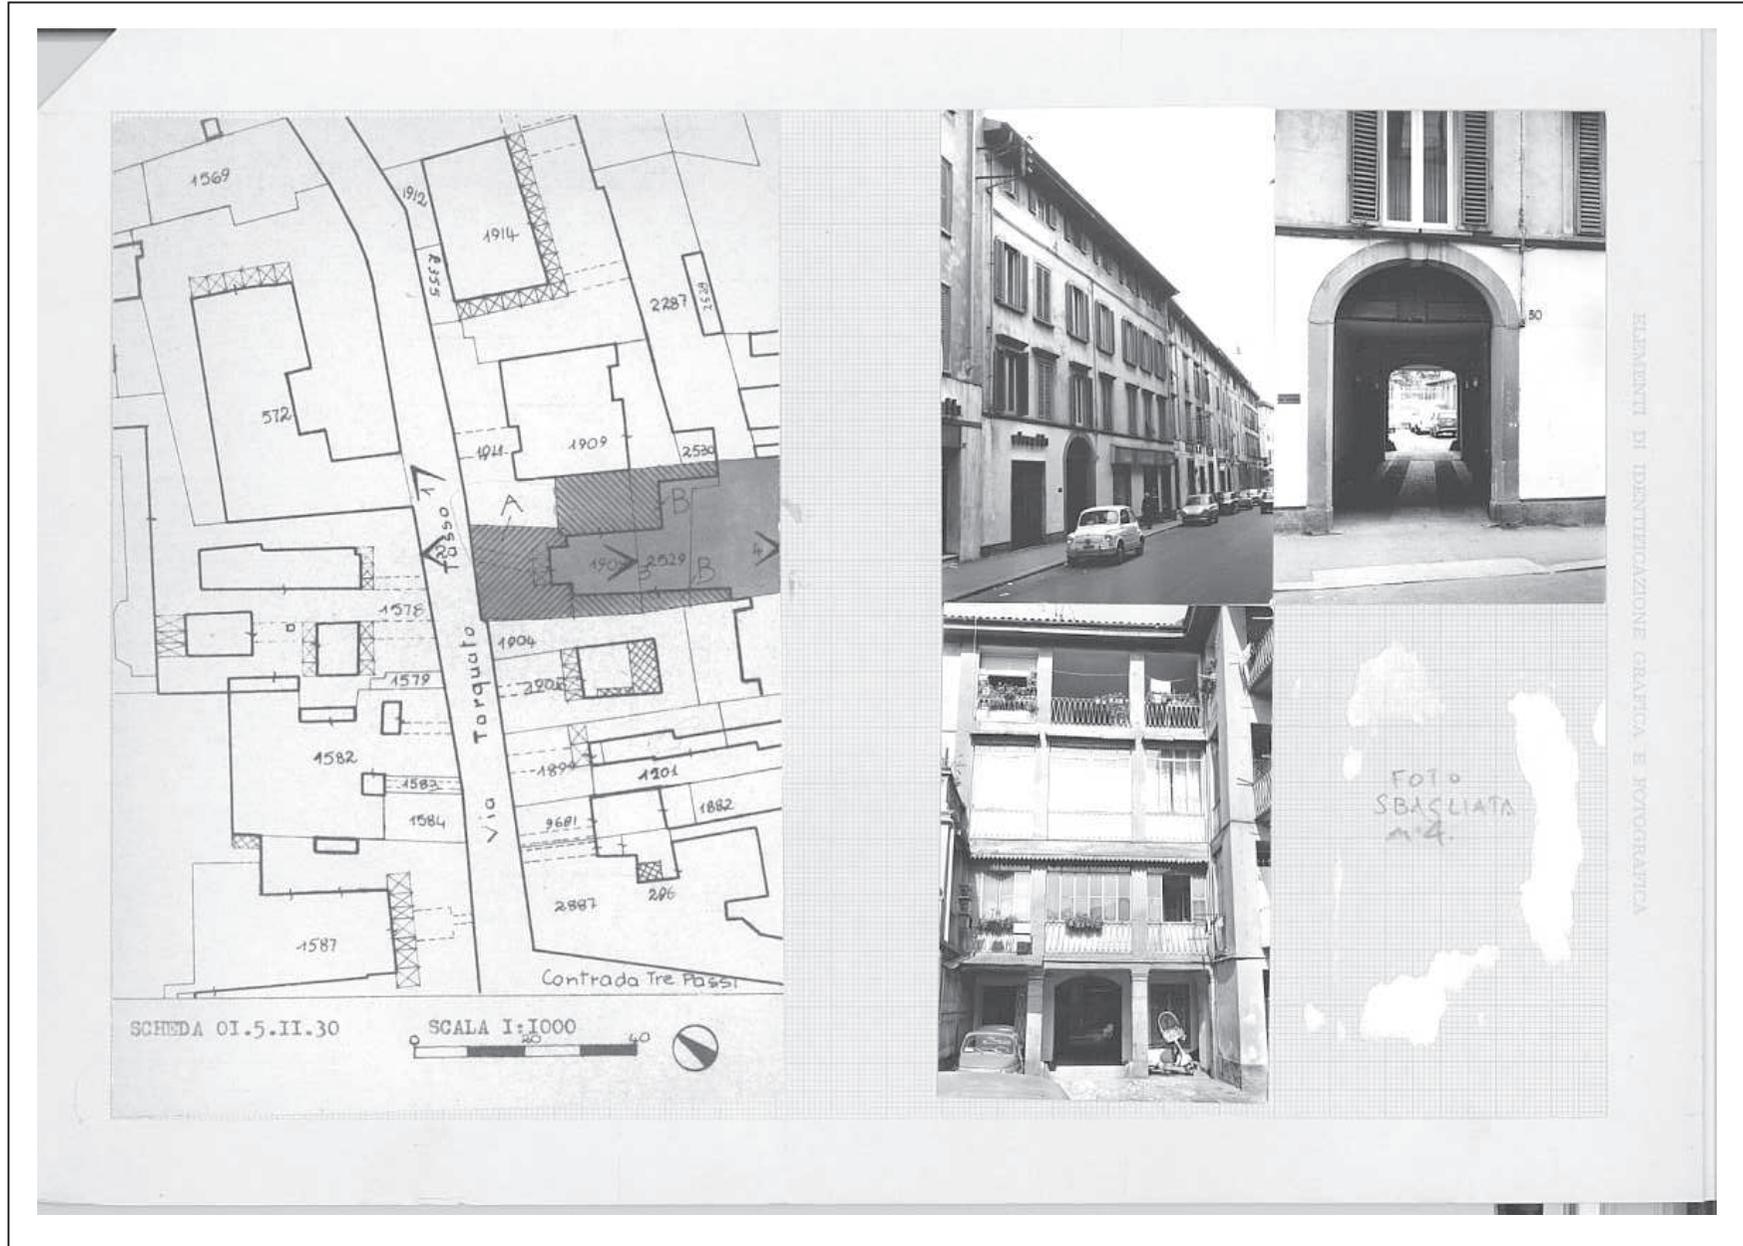
NEG.52.21/52.22/189.11a/197.35																											VISTA DA																	
1 2 3 4 5 6 7 8 9									1 2 3 4 5 6 7 8 9									1 2 3 4 5 6 7 8 9

PROTEZIONE ESISTENTE P.R.G.n.a. art.11																		piano terreno									1 2									3								
PROTEZIONE PROPOSTA Spazio libero retrostante oltre la linea di vincolo																		resto dell'edificio									1 2																	
																		spazi liberi									1 2																	
																		DESTINAZIONE DI PIANO																										
DATI CRONOLOGICI																		DATI TIPOLOGICI									STRUTTURE E MATERIALI																	
Edificio del XIX secolo																		Edificio in cortina con pianta ad U									Murature miste,intonacate																	
Aperture negozi e tinteggiatura piano terra del sec.XX																		Altezza di 3 piani più sottotetto (più bassa l'ala a ovest)									Solai in legno																	
																		Copertura a due falde e in parte a terrazza									Tetto con orditura in legno e manto in coppi																	
																		CARATTERISTICHE E CONTESTO									Contorni aperture e zoccolo in arenaria

Ingresso laterale con apertura ad arco ribassato																										
																		Aperture negozi architravate																										
PROPRIETARIO ATTUALE																		Portico a tre luci nel cortile con pilastri in pietra quadrati;logge sovrastanti su tre piani in parte con serramenti in ferro									PROPOSTE DI RESTAURO									Ristrutturare piano terra su strada								
																		Interessanti le terminazioni a sud con timpano lavorato.Cortile acciottolato.Ampio spazio coltivato(frutteto e giardino)sul retro,ben curato negozi, attività artigianali, vetrine, insegne, ecc. to									OSSERVAZIONI									Incombe dietro l'edificio l'enorme costruzione di via Camozzi(V.scheda 01. 5.11.42).Lo spazio coltivato sul retro è una zona da salvaguardare								
BIBLIOGRAFIA																											REDATTA DA A.Piantanida-giugno 1973																	
DOCUMENTI ANNESSI																											REVISIONATA DA V.Zanella-luglio 1973
