1									2									3																										
COMUNE DI BERGAMO																		INVENTARIO DEI BENI CULTURALI E AMBIENTALI																		MONUMENTI								
DENOMINAZIONE Edificio residenziale																		EPOCA sec.XIX																		1 - VALORE ARCHITETTONICO								
LOCALITÀ Pignolo VIA T.Tasso																		N. CIV. 52-68																		a) pessimo b) cattivo c) mediocre d) buono e) ottimo								
CATASTO Bergamo f.9;mp.1911																																				2 - NECESSITÀ DI RESTAURO								
PROPRIETÀ privata																		USO ATTUALE negozi,abitazione																		a) impossibile b) restauro integrale c) restauro interno o esterno d) restauri parziali e) ottime condizioni								
STRUTTURE VERTICALI <input type="checkbox"/>						STRUTTURE ORIZZONTALI <input type="checkbox"/>						COPERTURE <input type="checkbox"/>						UMIDITÀ <input type="checkbox"/>						GRADO

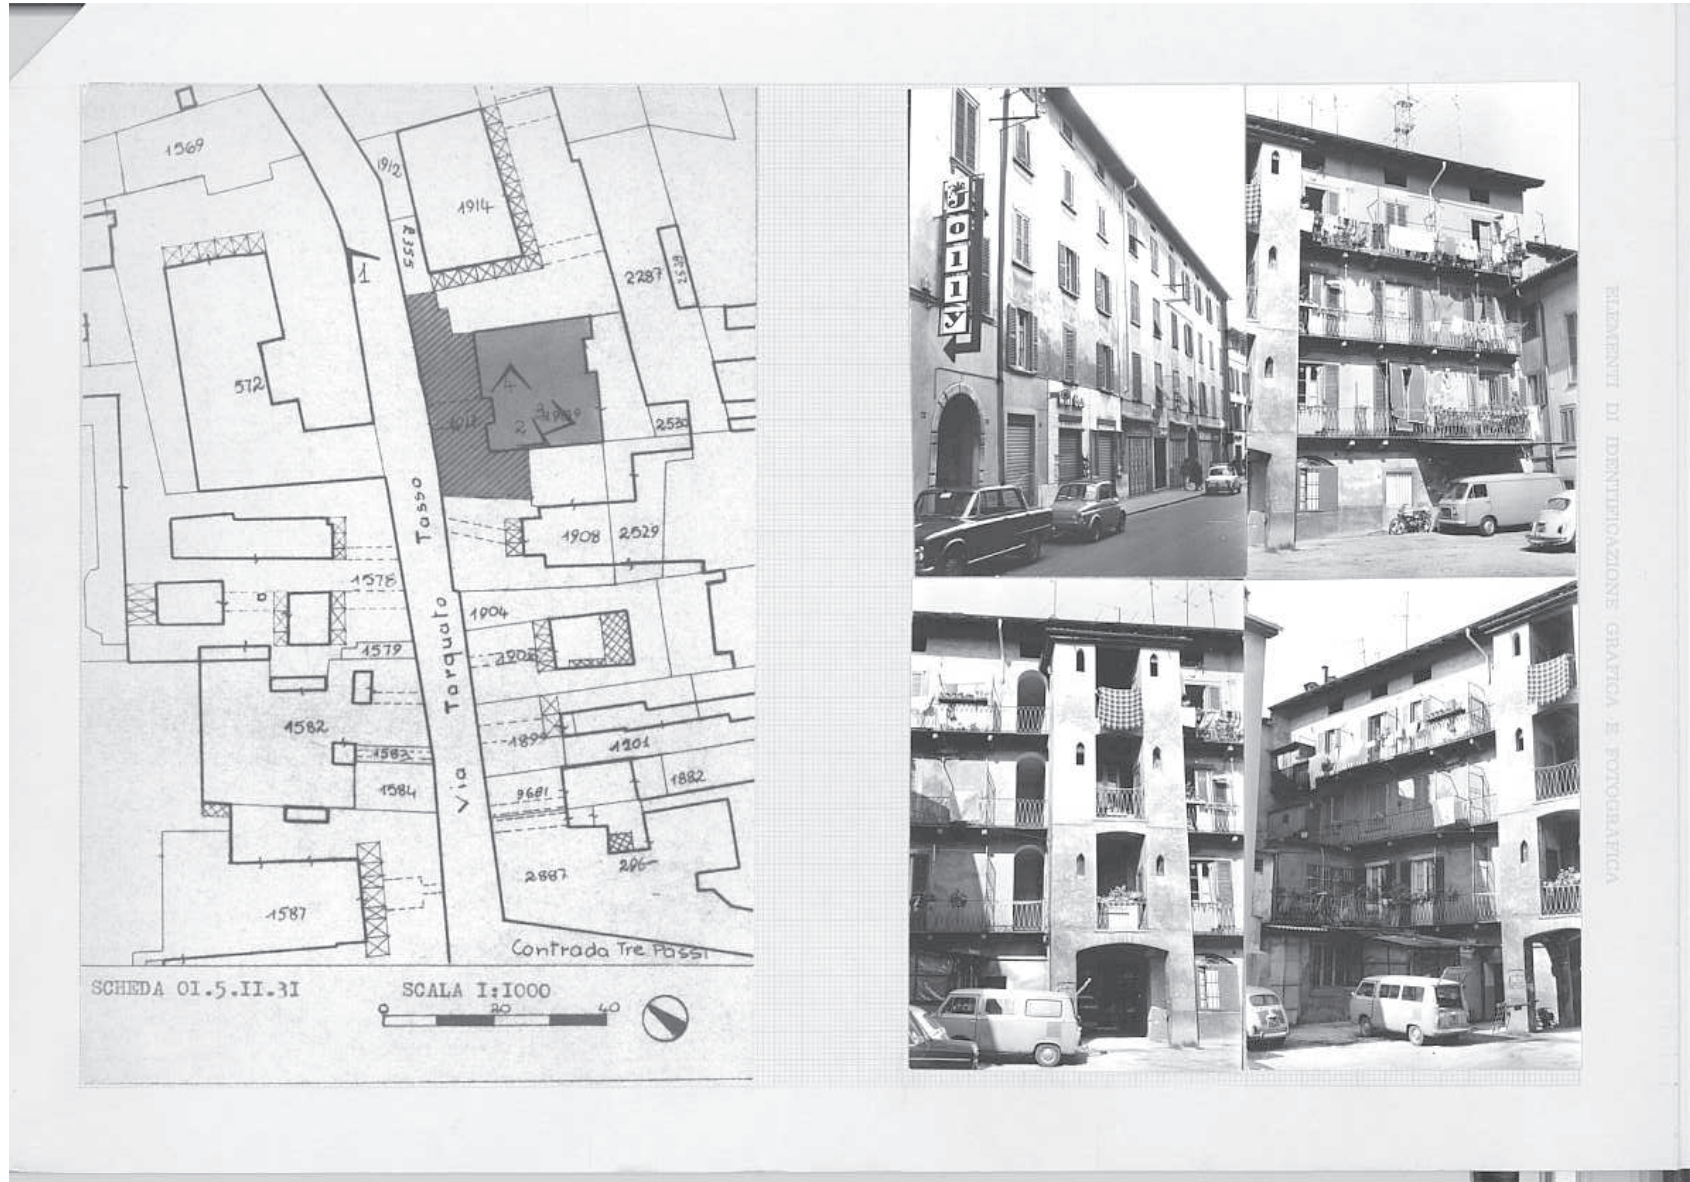
VISTA DA

PROTEZIONE ESISTENTE P.R.G.n.a. art.11																																				piano terreno								
PROTEZIONE PROPOSTA Fronte su strada																																				resto dell'edificio								
																																				spazi liberi								
																																				DESTINAZIONE DI PIANO								
DATI CRONOLOGICI																		DATI TIPOLOGICI																		STRUTTURE E MATERIALI								
Edificio del XVIII secolo																		Edificio in cortina a pianta ir																		Murature miste di pietre e mattoni, in								
Baracche in legno poste sui ballatoi																		regolare																		tonacate								
																		Altezza di 4 piani più sottotetto																		Solai in legno								
																		non abitabile																		Tetto con orditura in legno e manto in								
																		Tetto a due falde																		coppi								
																		Nel cortile portico a una luce ad																		Contorni finestre in arenaria con davanzali di pietra artificiale

arco ribassato;ballatoi sui tre																		Zoccolo d'intonaco strollato								
																		piani																										
																		CARATTERISTICHE PARTICOLARI E CONTESTO																		PROPOSTE DI RESTAURO								
PROPRIETARIO ATTUALE																		Aspetto degradato verso il cortile																		Uniformare insegne negozi.Eliminare baracche in legno sui ballatoi.Eliminare rivestimento marmoreo di alcuni negozi								
																		che ha perso ormai ogni carattere																		Eliminare baracche dal cortile								
BIBLIOGRAFIA																																				OSSERVAZIONI:il cortile ha perso quasi ogni carattere								
DOCUMENTI ANNESSI																		negozi, attività artigianali, vetrine, insegne, ecc.																		REDATTA DA A.Piantanida-giugno 1973								
NEG.52.18/189.8a/189.9a/189.10a																																				REVISIONATA DA V.Zanella-luglio 1973
