| 1 2 3 4 5 6 7 8 9 | | | | | | | | | 1 2 3 4 5 6 7 8 9 | | | | | | | | | 1 2 3 4 5 6 7 8 9 | | | | | | | | | | | | | | | | | | | | | | | | | | | | | | | | | | | | | | | | | | | | |
|---|--|--|--|--|--|--|--|--|---|--|--|--|--|--|--|--|--|---|--|--|--|--|--|--|--|--|--|--|--|--|--|--|--|--|--|---|--|--|--|--|--|--|--|--|---|--|--|--|--|--|--|--|--|--|--|--|--|--|--|--|--|--|
| <b>COMUNE DI BERGAMO</b> | | | | | | | | | | | | | | | | | | <b>INVENTARIO DEI BENI CULTURALI E AMBIENTALI</b> | | | | | | | | | | | | | | | | | | <b>MONUMENTI</b> | | | | | | | | | | | | | | | | | | | | | | | | | | |
| DENOMINAZIONE <b>Edificio residenziale</b> | | | | | | | | | | | | | | | | | | EPOCAs <sup>ec</sup> . <b>XVI?-XX</b> | | | | | | | | | | | | | | | | | | 1 - VALORE ARCHITETTONICO | | | | | | | | | NUMERO SCHEDA | | | | | | | | | | | | | | | | | |
| LOCALITÀ <b>Pignolo</b> VIA <b>Pignolo</b> | | | | | | | | | | | | | | | | | | N. CIV. <b>16A-18A</b> | | | | | | | | | | | | | | | | | | a) pessimo b) cattivo c) mediocre<br>d) buono e) ottimo | | | | | | | | | 0 1 5 1 1 3 7 | | | | | | | | | | | | | | | | | |

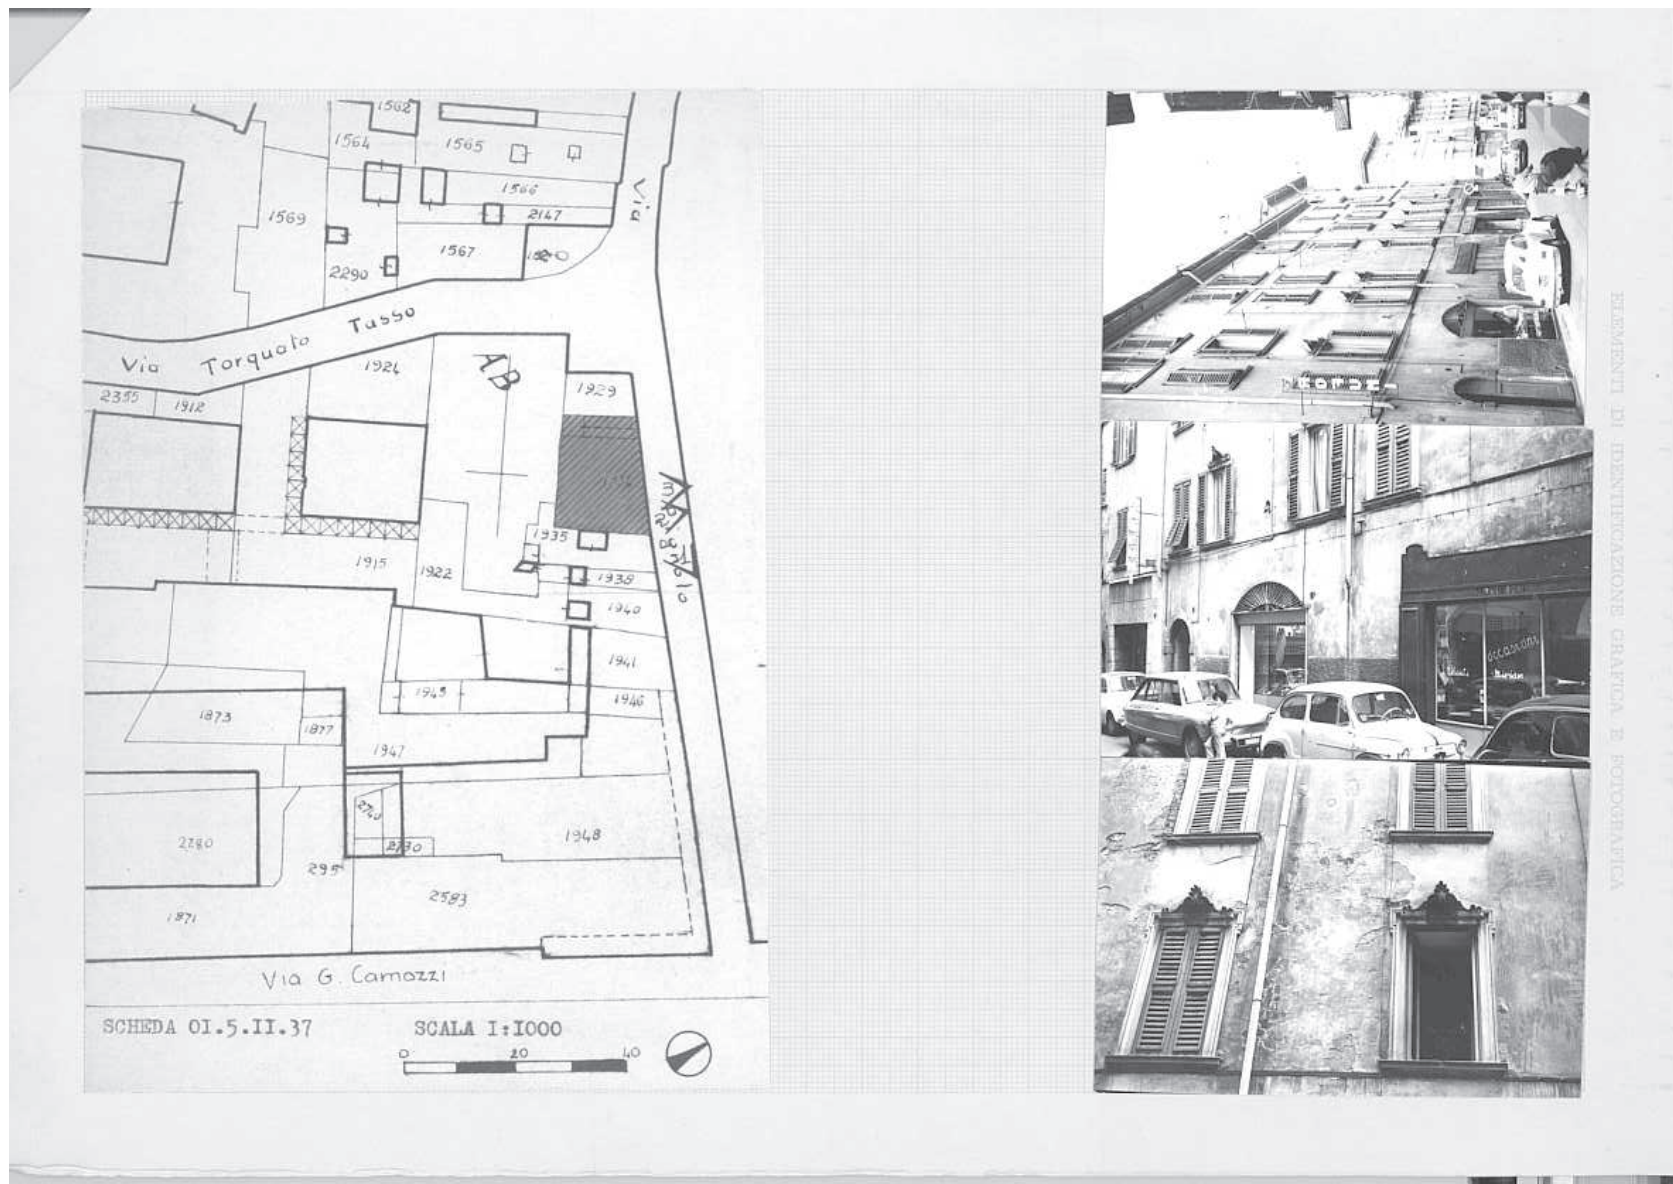
| 1 2 3 4 5 6 7 8 9 | | | | | | | | | 1 2 3 4 5 6 7 8 9 | | | | | | | | | 1 2 3 4 5 6 7 8 9 | | | | | | | | | | | | | | | | | | | | | | | | | | | | | | | | | | | | | | | | | | | | |
|---|--|--|--|--|--|--|--|--|---|--|--|--|--|--|--|--|--|---|--|--|--|--|--|--|--|--|--|--|--|--|--|--|--|--|--|---|--|--|--|--|--|--|--|--|---|--|--|--|--|--|--|--|--|--|--|--|--|--|--|--|--|--|
| Parti basamentali probabilmente del XVI secolo | | | | | | | | | | | | | | | | | | Edificio in cortina a pianta trapezoidale | | | | | | | | | | | | | | | | | | Murature miste,intonacate | | | | | | | | | | | | | | | | | | | | | | | | | | |
| Rifacimento facciata tra la fine del secolo scorso e l'inizio dell'attuale | | | | | | | | | | | | | | | | | | Altezza di 4 piani | | | | | | | | | | | | | | | | | | Solai in legno | | | | | | | | | | | | | | | | | | | | | | | | | | |
| In questo secolo:coperti i cortili con solette in c.a. e parti di vetrocemento | | | | | | | | | | | | | | | | | | Copertura a due falde | | | | | | | | | | | | | | | | | | Volte a botte e a crociera | | | | | | | | | | | | | | | | | | | | | | | | | | |
| Androne con volta tramezzato per l'inserimento del negozio al n.18A | | | | | | | | | | | | | | | | | | | | | | | | | | | | | | | | | | | | Solette in c.a. con settori di vetro-cemento | | | | | | | | | | | | | | | | | | | | | | | | | | |
| | | | | | | | | | | | | | | | | | | Contorni aperture al 1° piano con conchiglie neorococò | | | | | | | | | | | | | | | | | | Rifacimento intonaco.Riordinare aperture a piano terra.Risanamento int <sup>erno</sup> | | | | | | | | | | | | | | | | | | | | | | | | | | |
| NEG.51.33a/188.7a/188.6a | | | | | | | | | | | | | | | | | | Aperture negozi ad arco ribassato in parte coperte da insegne disordinate | | | | | | | | | | | | | | | | | | REVISIONATA DA <b>V.Zanella-luglio 1973</b> | | | | | | | | | | | | | | | | | | | | | | | | | | |
