| 1 2 3 4 5 6 7 8 9 | | | | | | | | | 1 2 3 4 5 6 7 8 9 | | | | | | | | | 1 2 3 4 5 6 7 8 9 | | | | | | | | | | | | | | | | | | | | | | | | | | | | | | | | | | | |
|---|--|--|--|--|--|--|--|--|---|--|--|--|--|--|--|--|--|---|--|--|--|--|--|--|--|--|---|--|--|--|--|--|--|--|--|---|--|--|--|--|--|--|--|--|---|--|--|--|--|--|--|--|--|
| COMUNE DI BERGAMO | | | | | | | | | | | | | | | | | | INVENTARIO DEI BENI CULTURALI E AMBIENTALI | | | | | | | | | | | | | | | | | | MONUMENTI | | | | | | | | | | | | | | | | | |
| DENOMINAZIONE Edificio residenziale | | | | | | | | | | | | | | | | | | EPOCA sec.XVII | | | | | | | | | 1 - VALORE ARCHITETTONICO | | | | | | | | | NUMERO SCHEDA | | | | | | | | | | | | | | | | | |
| LOCALITÀ Pignolo VIA Pignolo | | | | | | | | | | | | | | | | | | N. CIV. 14A-16 | | | | | | | | | a) pessimo b) cattivo c) mediocre d) buono e) ottimo | | | | | | | | | 0 1 5 1 1 3 8 | | | | | | | | | | | | | | | | | |

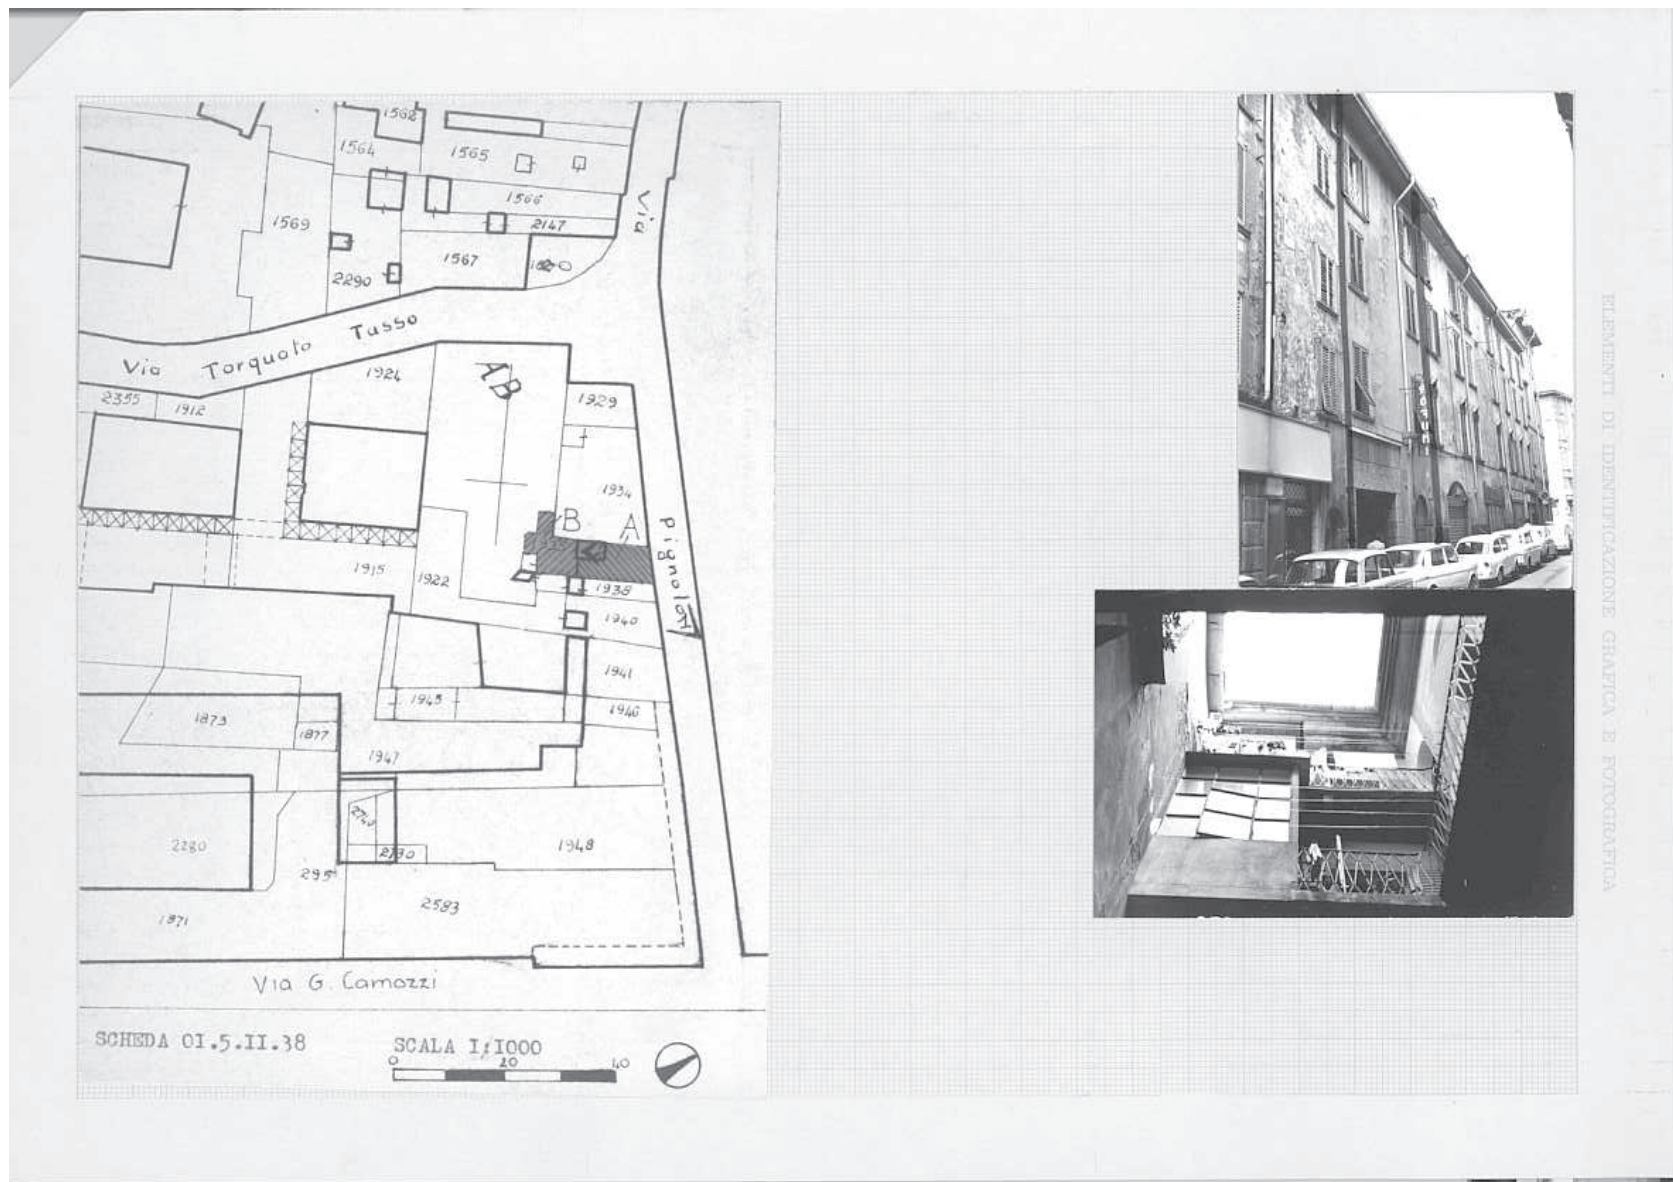
| 1 2 3 4 5 6 7 8 9 | | | | | | | | | 1 2 3 4 5 6 7 8 9 | | | | | | | | | 1 2 3 4 5 6 7 8 9 | | | | | | | | | | | | | | | | | | | | | | | | | | | | | | | | | | | |
|---|--|--|--|--|--|--|--|--|---|--|--|--|--|--|--|--|--|---|--|--|--|--|--|--|--|--|---|--|--|--|--|--|--|--|--|---|--|--|--|--|--|--|--|--|---|--|--|--|--|--|--|--|--|
| Edificio del XVII secolo(probabilmente) | | | | | | | | | | | | | | | | | | Edificio in cortina a pianta ret- | | | | | | | | | Murature miste,intonacate | | | | | | | | | | | | | | | | | | | | | | | | | | |
| Apertura a piano terra del negozio del | | | | | | | | | | | | | | | | | | tangolare con piccole appendici | | | | | | | | | Portale,contorni finestre,ballatoi in | | | | | | | | | | | | | | | | | | | | | | | | | | |
| | | | | | | | | | | | | | | | | | | Altezza di 4 piani il corpo su stra | | | | | | | | | Solai in legno | | | | | | | | | | | | | | | | | | | | | | | | | | |
| | | | | | | | | | | | | | | | | | | da(A),di 3 piani il corpo sul re- | | | | | | | | | Rivestimento negozio in lastre di mar | | | | | | | | | | | | | | | | | | | | | | | | | | |
| | | | | | | | | | | | | | | | | | | Copertura in parte a padiglione e | | | | | | | | | | | | | | | | | | | | | | | | | | | | | | | | | | | |
| | | | | | | | | | | | | | | | | | | Cortile con ballatoi su tre lati | | | | | | | | | | | | | | | | | | | | | | | | | | | | | | | | | | | |
| | | | | | | | | | | | | | | | | | | Ingresso laterale ad arco a tutto | | | | | | | | | | | | | | | | | | | | | | | | | | | | | | | | | | | |
| | | | | | | | | | | | | | | | | | | Androne con volta a botte | | | | | | | | | Rifacimento intonaco.Moficare aperture | | | | | | | | | | | | | | | | | | | | | | | | | | |
| DOCUMENTI ANNESSI | | | | | | | | | | | | | | | | | | negozi, attività artigianali, vetzine, insegne, ecc. | | | | | | | | | REDATTA DA A.Piantanida-giugno 1973 | | | | | | | | | | | | | | | | | | | | | | | | | | |
| | | | | | | | | | | | | | | | | | | in contrasto con l'ambiente | | | | | | | | | VISTA DA | | | | | | | | | | | | | | | | | | | | | | | | | | |

| 1 2 3 4 5 6 7 8 9 | | | | | | | | | 1 2 3 4 5 6 7 8 9 | | | | | | | | | 1 2 3 4 5 6 7 8 9 | | | | | | | | | | | | | | | | | | | | | | | | | | | | | | | | | | | |
|---|--|--|--|--|--|--|--|--|---|--|--|--|--|--|--|--|--|---|--|--|--|--|--|--|--|--|---|--|--|--|--|--|--|--|--|---|--|--|--|--|--|--|--|--|---|--|--|--|--|--|--|--|--|
| | | | | | | | | | | | | | | | | | | | | | | | | | | | e rivestimento negozio.Ristrutturazio- | | | | | | | | | | | | | | | | | | | | | | | | | | |
| BIBLIOGRAFIA | | | | | | | | | | | | | | | | | | | | | | | | | | | OSSERVAZIONI ne interna | | | | | | | | | | | | | | | | | | | | | | | | | | |
