1									2									3																																																														
<b>COMUNE DI BERGAMO</b>																		<b>INVENTARIO DEI BENI CULTURALI E AMBIENTALI</b>																		<b>MONUMENTI</b>																																												
DENOMINAZIONE <b>Edificio residenziale</b>																		EPOCA <b>sec.XVIII?-XX</b>									1 - VALORE ARCHITETTONICO									NUMERO SCHEDA																																												
LOCALITÀ <b>Pignolo VIA Pignolo</b>																		N. CIV. <b>12-12A</b>									a) pessimo b) cattivo c) mediocre d) buono e) ottimo									0 1 5 1 1 4 0																																												
CATASTO <b>Bergamo f.9;mp.1940</b>																											2 - NECESSITÀ DI RESTAURO																																																					
PROPRIETÀ <b>privata</b> USO ATTUALE <b>negozio,abitazione</b>																											a) impossibile b) restauro integrale c) restauro interno o esterno d) restauri parziali e) ottime condizioni									GRADO

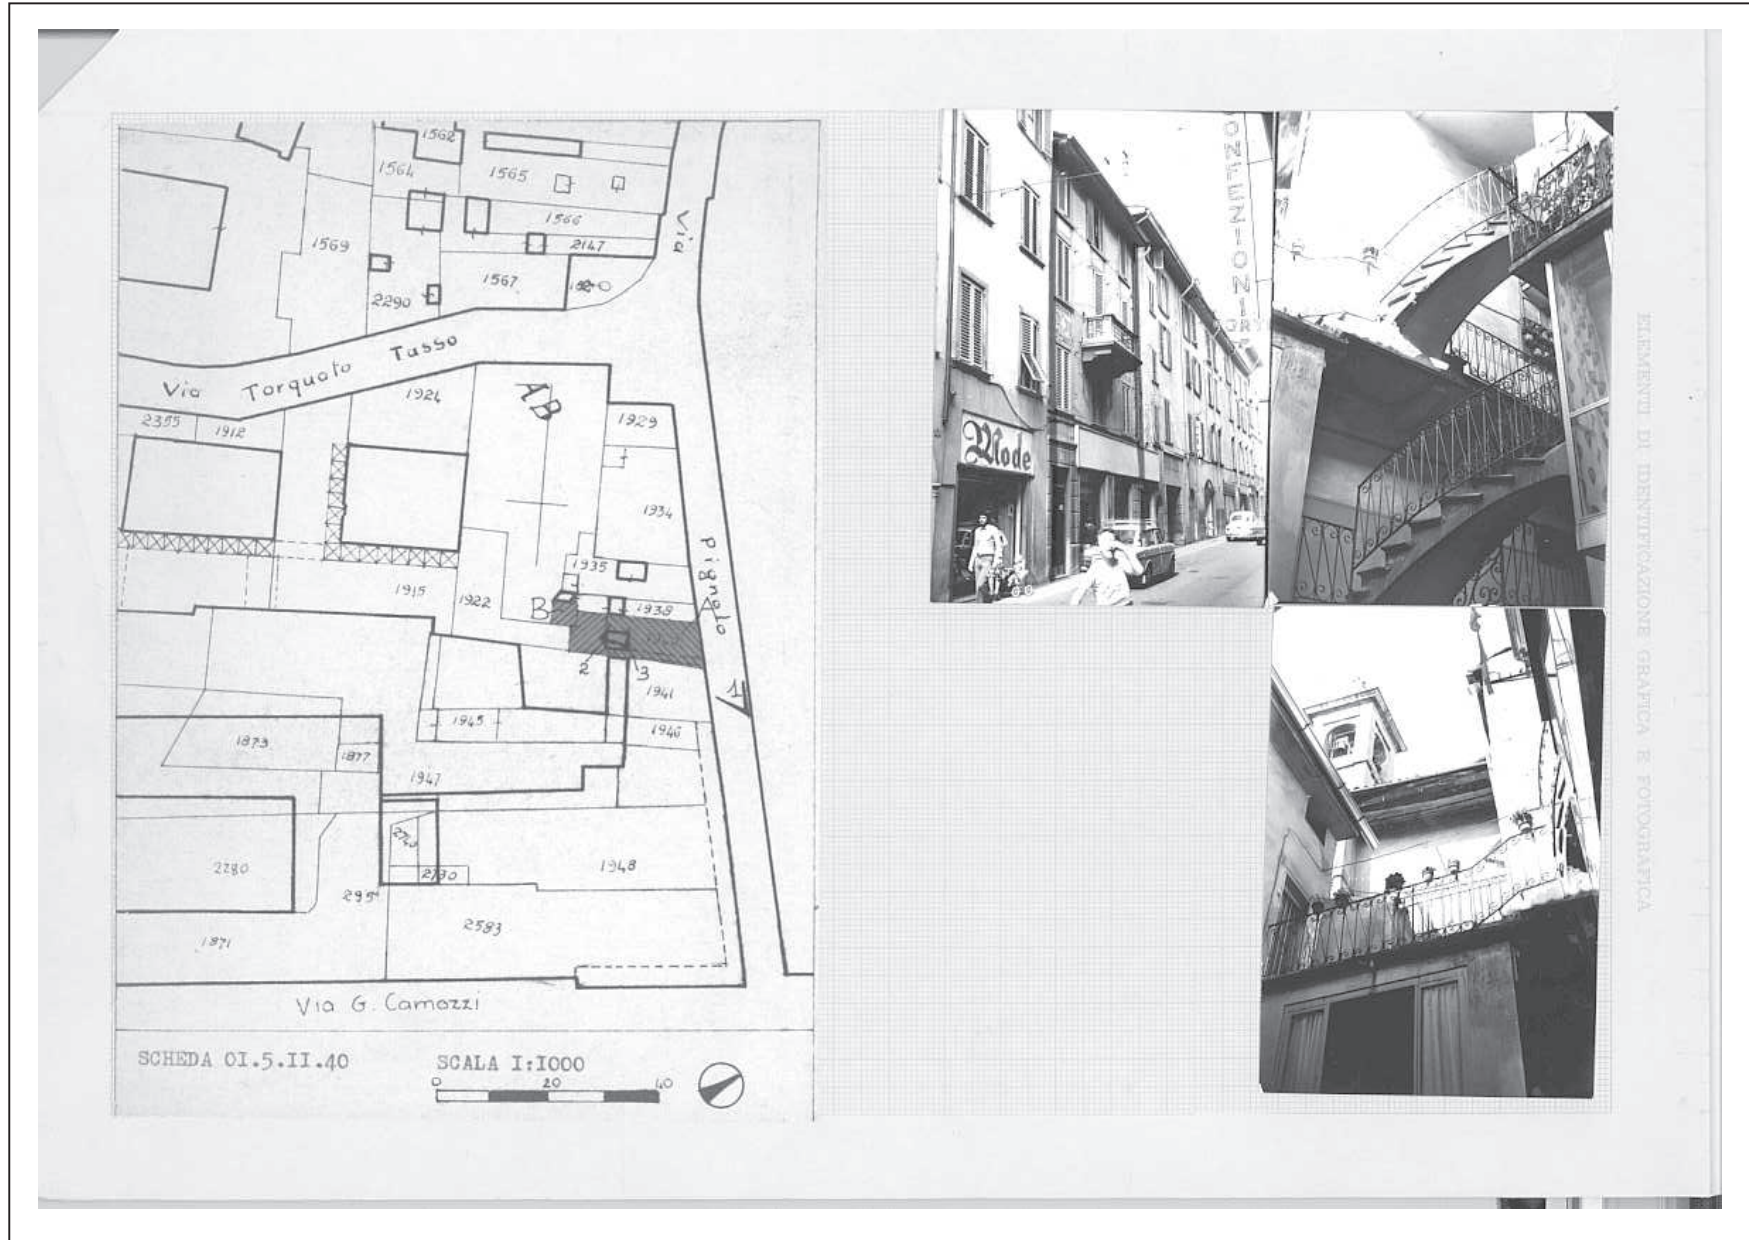
STRUTTURE VERTICALI <input type="checkbox"/>						STRUTTURE ORIZZONTALI <input type="checkbox"/>						COPERTURE <input type="checkbox"/>						UMIDITÀ <input type="checkbox"/>						a			b			c			d			e																																												
PROTEZIONE ESISTENTE <b>P.R.G.n.a. art.11</b>																		piano terreno									1 2									4																																												
PROTEZIONE PROPOSTA																		resto dell'edificio									1 2																																																					
																		spazi liberi									1 2																																																					
																		DESTINAZIONE DI PIANO																																																														
DATI CRONOLOGICI																		DATI TIPOLOGICI									STRUTTURE E MATERIALI																																																					
Probabilmente del XVIII secolo																		Edificio in cortina a pianta irregolare									Murature miste di pietre e mattoni, intonacate

Prospetto su strada e scale nel cortile dell'inizio del sec. XX																		Corpo A su strada a 4 piani									Solai in c.a.																																																					
																		Corpo B a tre piani									Tetto con orditura in legno e manto in coppi																																																					
																		Copertura a due falde									Contorni finestre in arenaria																																																					
																											A piano terra zoccolo a bugne di intonaco strollato																																																					
																		CARATTERISTICHE PARTICOLARI E CONTESTO																																																														
PROPRIETARIO ATTUALE																		Ingresso e aperture negozi architravati									PROPOSTE DI RESTAURO																																																					
																		Prospetto con graffiti									Ristrutturare piano terra e l'interno

Curiosa scala curva nel cortile, aperta									Ripristinare parti di intonaco																																																					
BIBLIOGRAFIA																		Balcone centrale al 2° piano in facciata									OSSERVAZIONI																																																					
DOCUMENTI ANNESSI																		negozi, attività artigianali, vetrine, insegne, ecc.																																																														
NEG.51.31a/189.2a/189.1a																		negozi in contrasto con l'ambiente									REDATTA DA <b>A.Piantanida-giugno 1973</b>																																																					
																											REVISIONATA DA <b>V.Zanella-luglio 1973</b>																																																					
																											VISTA DA																																																					
1									2									3									4									5									6									7									8									9
