1									2									3																																																														
COMUNE DI BERGAMO																		INVENTARIO DEI BENI CULTURALI E AMBIENTALI									MONUMENTI																																																					
DENOMINAZIONE Edificio pluriuso												EPOCA sec.XX			1 - VALORE ARCHITETTONICO						NUMERO SCHEDA																																																											
LOCALITÀ Pignolo <small>vi Pignolo</small>												N. CIV. non indicato						a) pessimo b) cattivo c) mediocre d) buono e) ottimo																																																														
CATASTO Bergamo f.9;mp.1946												2 - NECESSITÀ DI RESTAURO						0 1 5 1 1 4 2																																																														
PROPRIETÀ privata												USO ATTUALE uffici,abitazione						a) impossibile b) restauro integrale c) restauro interno o esterno d) restauri parziali e) ottime condizioni

1 2 3 4 5 6 7 8 9									1 2 3 4 5 6 7 8 9									1 2 3 4 5 6 7 8 9																										
COMUNE DI BERGAMO																		INVENTARIO DEI BENI CULTURALI E AMBIENTALI																		MONUMENTI								
DENOMINAZIONE Edificio pluriuso																																				NUMERO SCHEDA

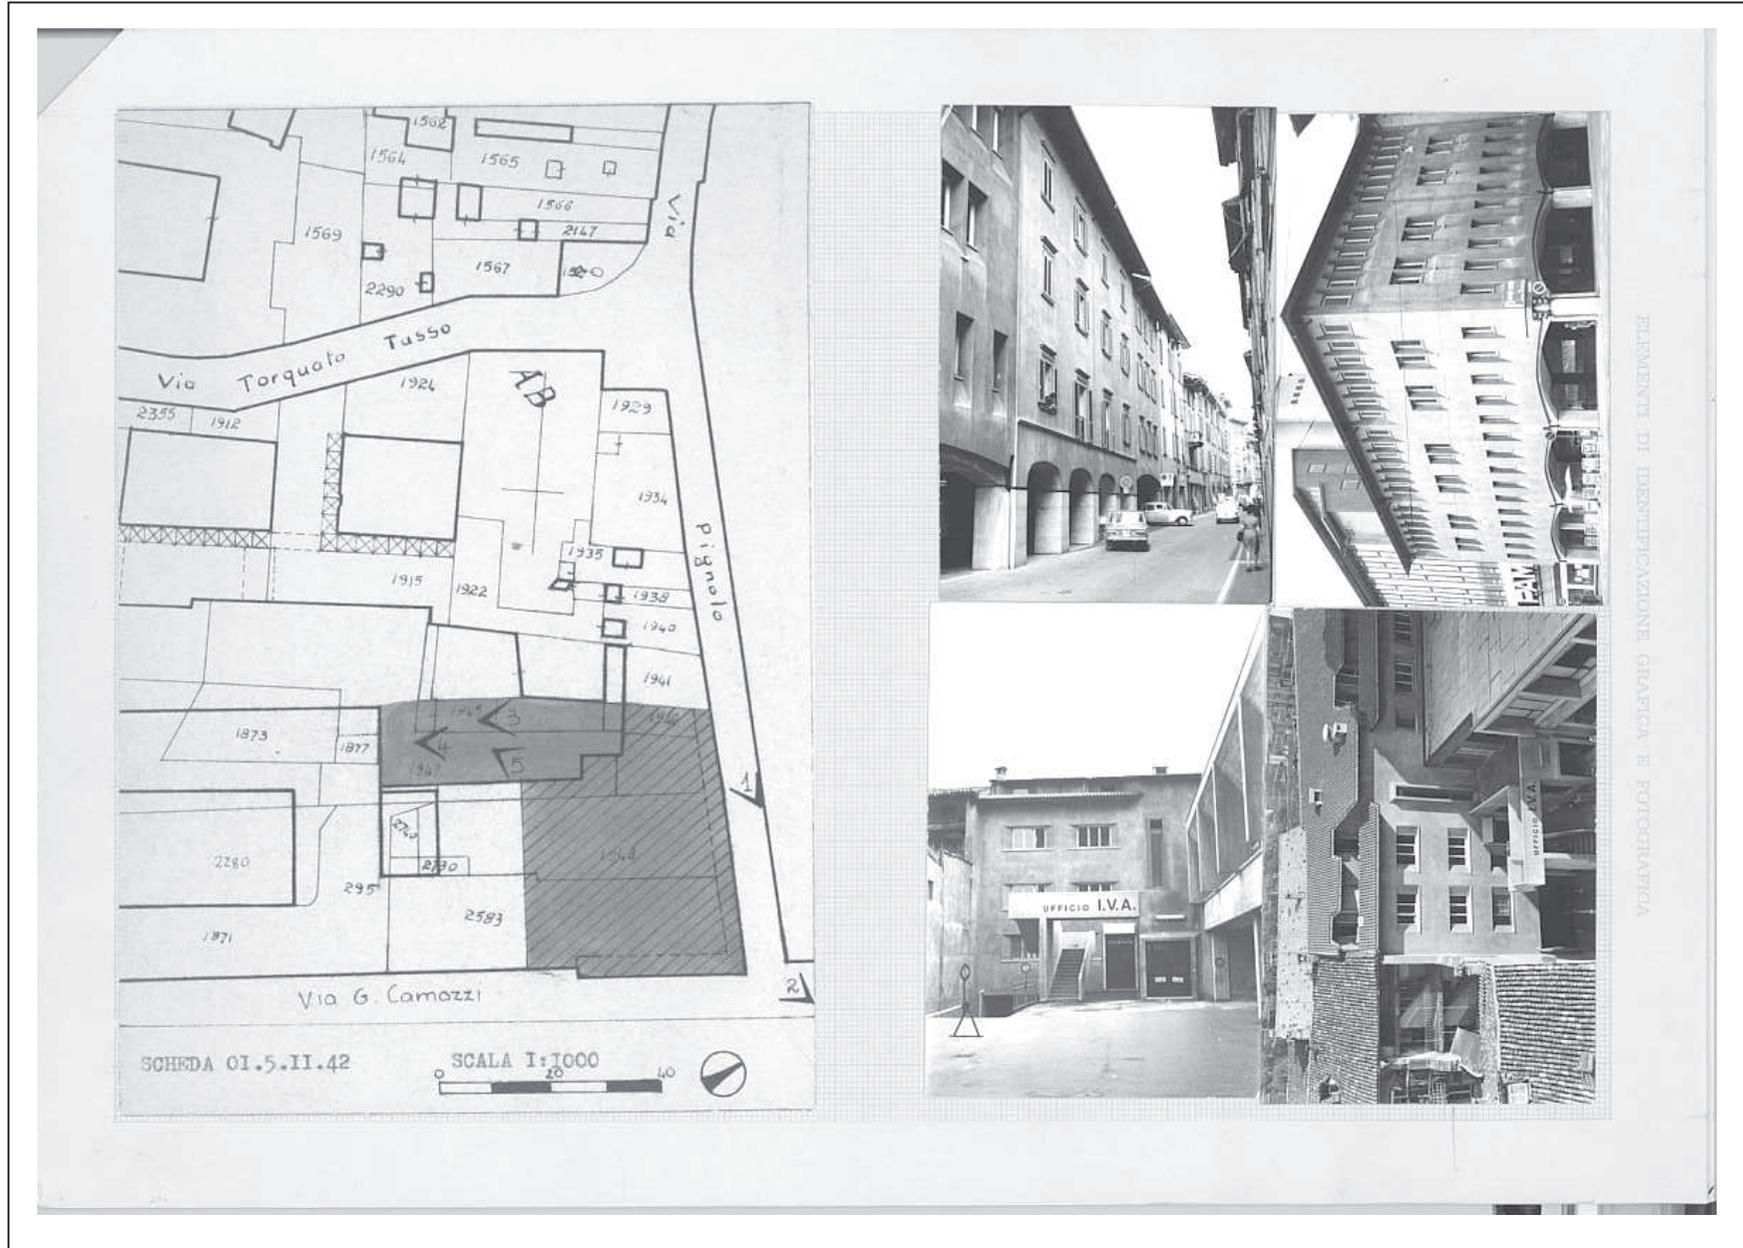
STRUTTURE VERTICALI <input type="checkbox"/>			STRUTTURE ORIZZONTALI <input type="checkbox"/>			COPERTURE <input type="checkbox"/>			UMIDITÀ <input type="checkbox"/>			GRADO																																																																				
PROTEZIONE ESISTENTE P.R.G.n.a. art.11																		piano terreno		1		2		3		4		5		6		7		8		9		5																																										
PROTEZIONE PROPOSTA																		resto dell'edificio		1		2		3		4		5		6		7		8		9																																												
																		spazi liberi		1		2		3		4		5		6		7		8		9																																												
																		DESTINAZIONE DI PIANO																																																														
DATI CRONOLOGICI												DATI TIPOLOGICI						STRUTTURE E MATERIALI																																																														
Costruito nel 1971-72 (arch. V.Sonzogni)												Edificio d'angolo fra due strade						Struttura in c.a. Muri di tamponamento

Sull'area del grosso complesso vi erano												a pianta irregolare. Portico a pia						in mattoni intonacati																																																														
vecchie case che delimitavano la via												no terra di tre luci ad arco riba						Solai in c.a.																																																														
Torre del Raso e aveva, tra l'altro, se-												sato su via Camozzi e di due su						Pilastri in c.a. a vista																																																														
de il dormitorio pubblico												via Pignolo						Tetto misto in laterizio e c.a. e manto																																																														
												Altezza di quattro piani. Finestre						di tegole di cemento																																																														
												con strombature esterne

Copertura a padiglione																																																																				
												CARATTERISTICHE PARTICOLARI E CONTESTO																																																																				
PROPRIETARIO ATTUALE												PROPOSTE DI RESTAURO																																																																				
												OSSERVAZIONI																																																																				
BIBLIOGRAFIA												I motivi di ambientazione su strada non																																																																				
PELANDI, 1962, I, 13-15												riescono a giustificare un impianto edi-																																																																				
												lizio del tutto fuori scala entro una																																																																				
DOCUMENTI ANNESSI												cortina storica
