| 1 2 3 4 5 6 7 8 9 | | | | | | | | | 1 2 3 4 5 6 7 8 9 | | | | | | | | | 1 2 3 4 5 6 7 8 9 | | | | | | | | | | | | | | | | | | | | | | | | | | | | | | | | | | | | | | | | | | | | |
|---|--|--|--|--|--|--|--|--|---|--|--|--|--|--|--|--|--|---|--|--|--|--|--|--|--|--|---|--|--|--|--|--|--|--|--|---|--|--|--|--|--|--|--|--|---|--|--|--|--|--|--|--|--|---|--|--|--|--|--|--|--|--|
| COMUNE DI BERGAMO | | | | | | | | | | | | | | | | | | INVENTARIO DEI BENI CULTURALI E AMBIENTALI | | | | | | | | | | | | | | | | | | MONUMENTI | | | | | | | | | | | | | | | | | | | | | | | | | | |
| DENOMINAZIONE Edificio residenziale | | | | | | | | | | | | | | | | | | EPOCA sec.XIX-XX | | | | | | | | | 1 - VALORE ARCHITETTONICO<br>a) pessimo b) cattivo c) mediocre<br>d) buono e) ottimo | | | | | | | | | NUMERO SCHEDA<br>0151205 | | | | | | | | | | | | | | | | | | | | | | | | | | |
| LOCALITÀ Pignolo VIA T.Tasso | | | | | | | | | | | | | | | | | | N. CIV. 17-25 | | | | | | | | | 2 - NECESSITÀ DI RESTAURO<br>a) impossibile b) restauro integrale<br>c) restauro interno o esterno<br>d) restauri parziali e) ottime condizioni | | | | | | | | | GRADO<br>a b c d e<br>A=3<br>B=6 | | | | | | | | | | | | | | | | | |

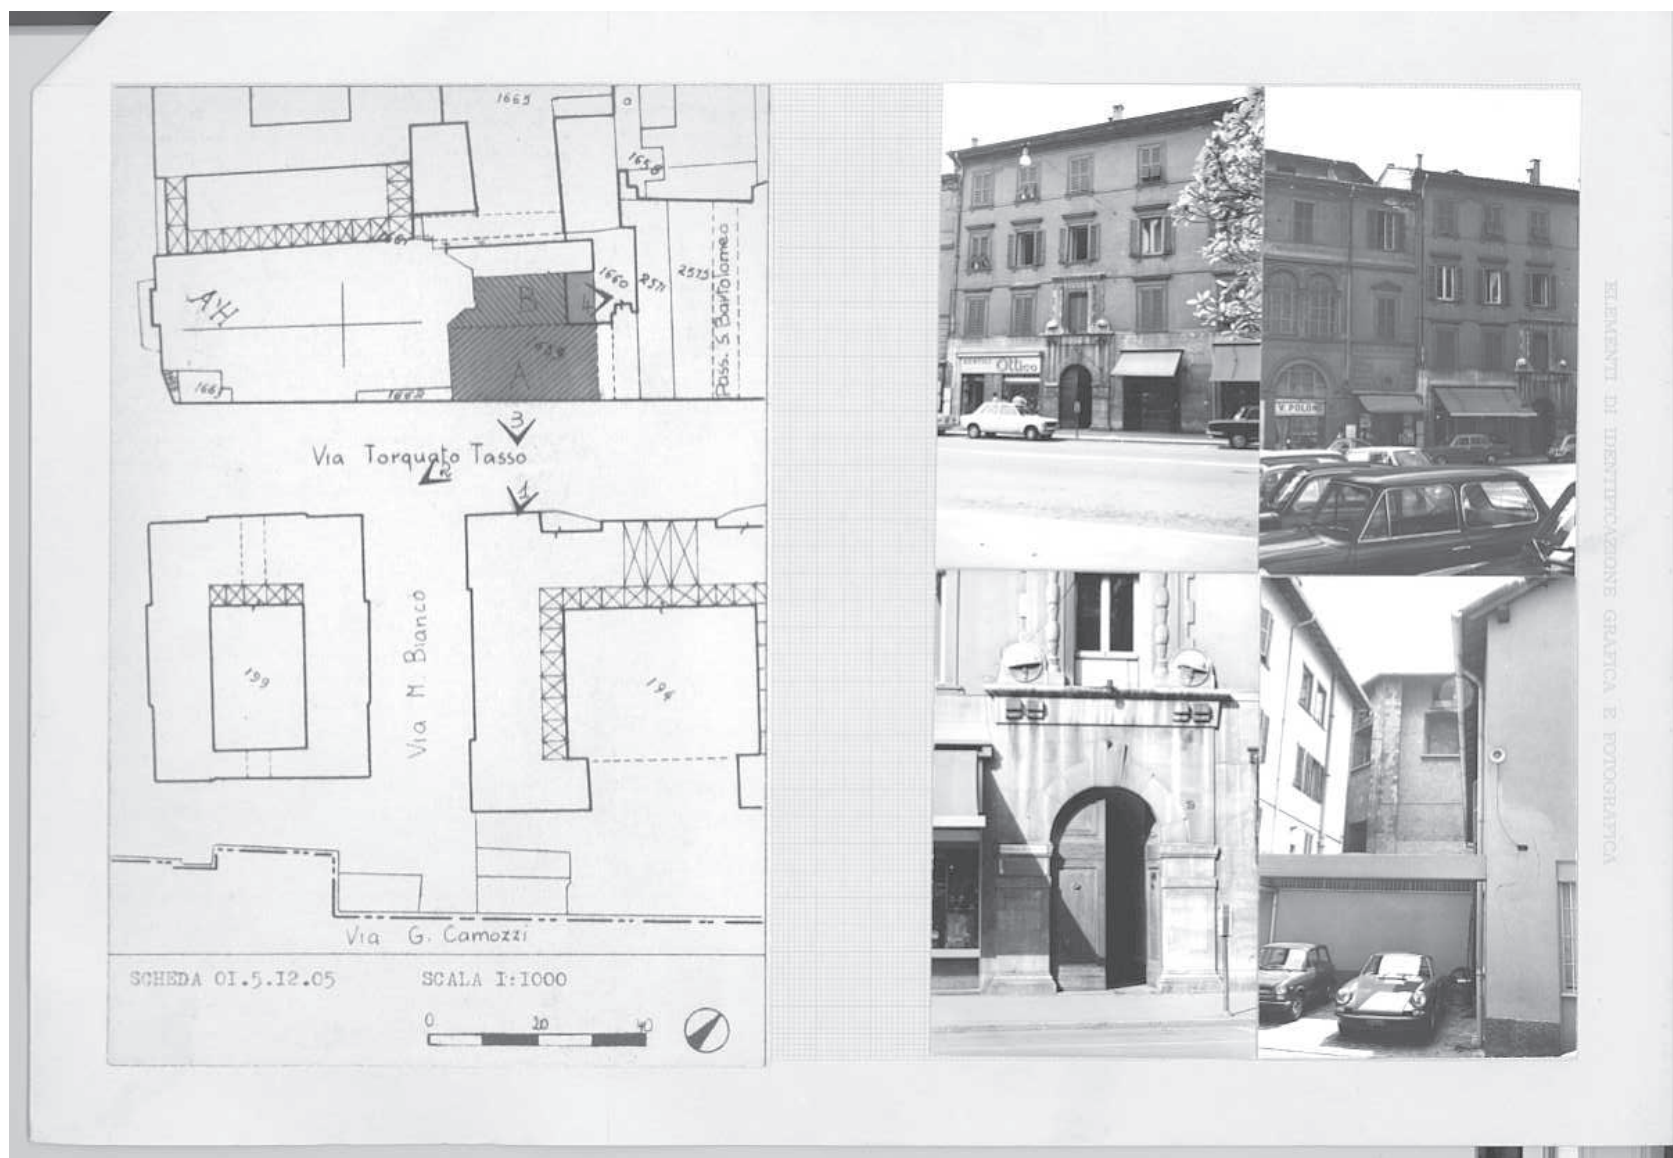
| 1 2 3 4 5 6 7 8 9 | | | | | | | | | 1 2 3 4 5 6 7 8 9 | | | | | | | | | 1 2 3 4 5 6 7 8 9 | | | | | | | | | | | | | | | | | | | | | | | | | | | | | | | | | | | | | | | | | | | | |
|---|--|--|--|--|--|--|--|--|---|--|--|--|--|--|--|--|--|---|--|--|--|--|--|--|--|--|---|--|--|--|--|--|--|--|--|---|--|--|--|--|--|--|--|--|---|--|--|--|--|--|--|--|--|---|--|--|--|--|--|--|--|--|
| Edificio probabilmente dell'inizio del-<br>l'800 | | | | | | | | | | | | | | | | | | Edificio in cortina a pianta ir-<br>regolare | | | | | | | | | Muratura mista,intonacata | | | | | | | | | | | | | | | | | | | | | | | | | | | | | | | | | | | |
| Inserito in questo secolo(anni '30) un<br>portale | | | | | | | | | | | | | | | | | | Altezza di 4 piani | | | | | | | | | Solai in legno | | | | | | | | | | | | | | | | | | | | | | | | | | | | | | | | | | | |
| Modificato piano terra per vetrine | | | | | | | | | | | | | | | | | | Copertura a padiglione | | | | | | | | | Tetto con orditura in legno e manto in<br>coppi | | | | | | | | | | | | | | | | | | | | | | | | | | | | | | | | | | | |
| Riempimento del retro del corpo B | | | | | | | | | | | | | | | | | | Corpo B a un piano con copertura<br>piana | | | | | | | | | Rivestimento piano terra in marmo | | | | | | | | | | | | | | | | | | | | | | | | | | | | | | | | | | | |
| | | | | | | | | | | | | | | | | | | | | | | | | | | | Contorni finestre(con coronamento retti<br>lineo aggettante al 1° e 2° piano) in<br>arenaria | | | | | | | | | | | | | | | | | | | | | | | | | | | | | | | | | | | |
| | | | | | | | | | | | | | | | | | | Fronte ottocentesca deformata a<br>piano terra da negozi e da un por-<br>tale di gusto Novecento che com-<br>promette anche l'apertura sovra-<br>stante | | | | | | | | | OSSERVAZIONI | | | | | | | | | | | | | | | | | | | | | | | | | | | | | | | | | | | |
| BIBLIOGRAFIA | | | | | | | | | | | | | | | | | | Ampio vano scale con barriera in<br>ferro battuto | | | | | | | | | Si inserisce profondamente nel volume<br>dell'abside di S.Bartolomeo | | | | | | | | | | | | | | | | | | | | | | | | | | | | | | | | | | | |

| 1 2 3 4 5 6 7 8 9 | | | | | | | | | 1 2 3 4 5 6 7 8 9 | | | | | | | | | 1 2 3 4 5 6 7 8 9 | | | | | | | | | | | | | | | | | | | | | | | | | | | | | | | | | | | | | | | | | | | | |
|---|--|--|--|--|--|--|--|--|---|--|--|--|--|--|--|--|--|---|--|--|--|--|--|--|--|--|---|--|--|--|--|--|--|--|--|---|--|--|--|--|--|--|--|--|---|--|--|--|--|--|--|--|--|---|--|--|--|--|--|--|--|--|
| PROPRIETARIO ATTUALE | | | | | | | | | | | | | | | | | | CARATTERISTICHE PARTICOLARI E CONTESTO | | | | | | | | | PROPOSTE DI RESTAURO :liberazione del retro eli-<br>minando il corpo B per scoprire ante-<br>ramente l'abside della chiesa | | | | | | | | | | | | | | | | | | | | | | | | | | | | | | | | | | | |
