1 2 3 4 5 6 7 8 9									1 2 3 4 5 6 7 8 9									1 2 3 4 5 6 7 8 9																	
COMUNE DI BERGAMO																		INVENTARIO DEI BENI CULTURALI E AMBIENTALI									MONUMENTI								
DENOMINAZIONE <b>Palazzo Zanchi</b>																		EPOCA <b>Sec.XIX</b>									1 - VALORE ARCHITETTONICO								
LOCALITÀ <b>Pignolo</b> VIA <b>T?Tasso</b>																		N. CIV. <b>45-53</b>									a) pessimo b) cattivo c) mediocre d) buono e) ottimo								
CATASTO <b>Bergamo f.9;mp.1653-1652</b>																											NUMERO SCHEDA								
PROPRIETÀ <b>privata</b> USO ATTUALE <b>negozi,uffici,abitazione</b>																											2 - NECESSITÀ DI RESTAURO								
STRUTTURE VERTICALI <input type="checkbox"/>																		STRUTTURE ORIZZONTALI <input type="checkbox"/>									a) impossibile b) restauro integrale c) restauro interno o esterno d) restauri parziali e) ottime condizioni

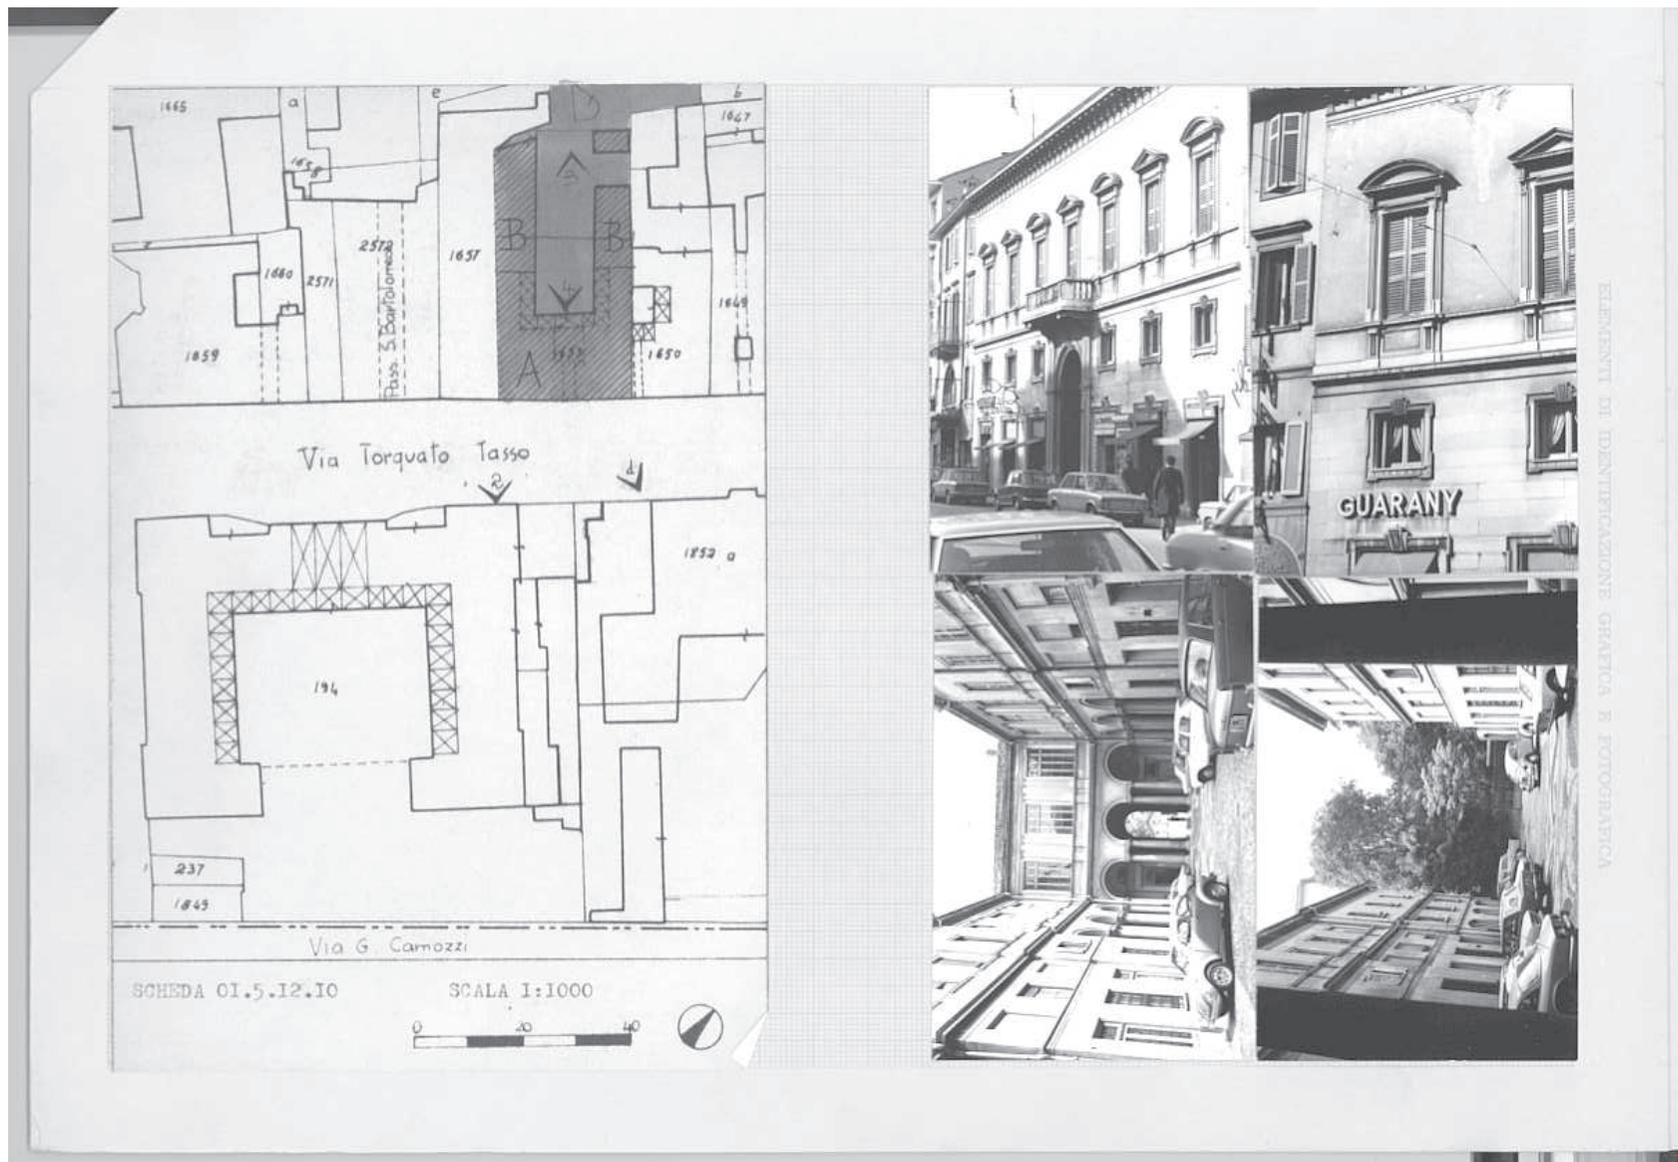
COPERTURE <input type="checkbox"/>																		UMIDITÀ <input type="checkbox"/>									a b c d e GRADO								
PROTEZIONE ESISTENTE <b>P.R.G.n.a. art.11</b>																											piano terreno 1/2								
PROTEZIONE PROPOSTA																											resto dell'edificio 1/2								
																											spazi liberi 1/2								
																											DESTINAZIONE DI PIANO								
DATI CRONOLOGICI																		DATI TIPOLOGICI									STRUTTURE E MATERIALI								
Edificio del XIX secolo																		Palazzo in cortina con pianta a C									Muratura mista,intonacata								
Una delle due ali interne ha subito un allungamento in questo secolo accettabile																		Altezza di 3 piani									Solai in legno								
																		Copertura a falde									Tetto con orditura in legno e manto in coppi								
																		Abbaini									Cortile acciottolato con motivi geometrici

PROPRIETARIO ATTUALE																		CARATTERISTICHE PARTICOLARI E CONTESTO									PROPOSTE DI RESTAURO								
																		Fronte di gusto neoclassico:alto portale centrale con sovrastante balcone in marmo;finestre timpanate al 1° piano;gronda su mensole									Valorizzazione dell'intero edificio e del giardino								
																		Notevoli pure le fronte interne e l'atrio con porticato.Giardino su fondo con alberature di buon valore.Al 1° piano sale riccamente decorate									OSSERVAZIONI								
BIBLIOGRAFIA																																			
ANGELINI,1966,165;ZANELLA,1971,154																											REDAITTA DA <b>F.Mazza-marzo 1973</b>								
DOCUMENTI ANNESSI																											REVISIONATA DA <b>V.Zanella-aprile 1973</b>								
NEG.27.1a/25.29/101.20/101.19																											VISTA DA								
1 2 3 4 5 6 7 8 9									1 2 3 4 5 6 7 8 9									1 2 3 4 5 6 7 8 9
